Об утверждении предмета охраны объекта культурного наследия регионального значения «Дом жилой», 1890 г. (г. Томск)

**Проект предмета охраны объекта культурного наследия регионального значения  
«Дом жилой», 1890 г., по адресу: Томская область, г. Томск, ул. Красноармейская, 79а**

**Фотографические изображения предмета охраны  
объекта культурного наследия регионального значения «Дом жилой», 1890 г.,  
расположенного по адресу: г. Томск, Красноармейская улица, 79а**

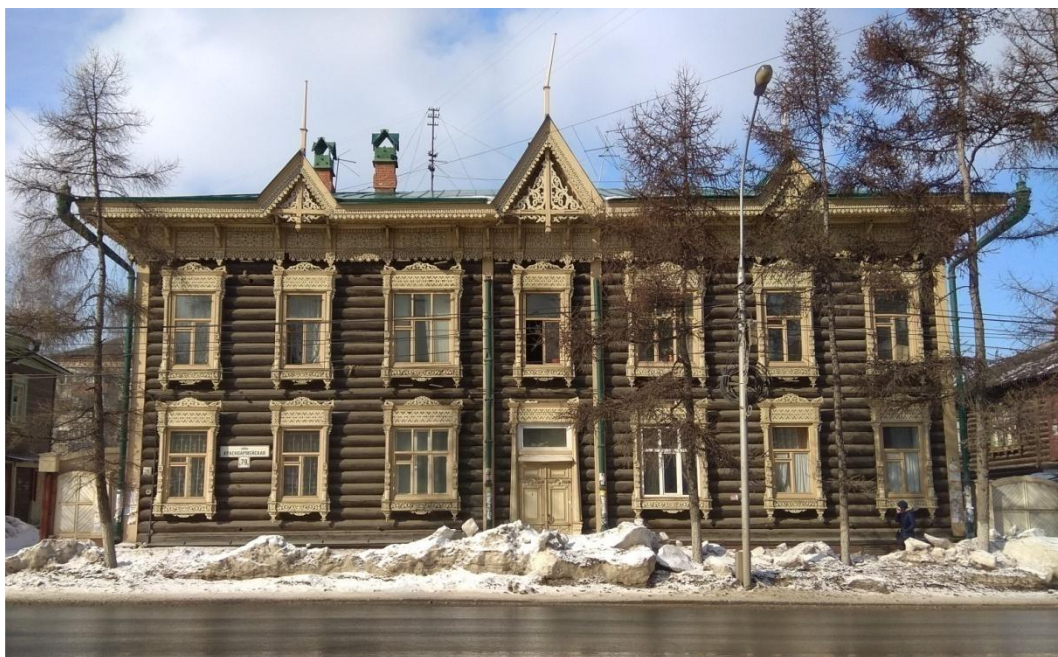
Видовая точка № 1.  
Главный (восточный) фасад здания, вид с ул. Красноармейской.

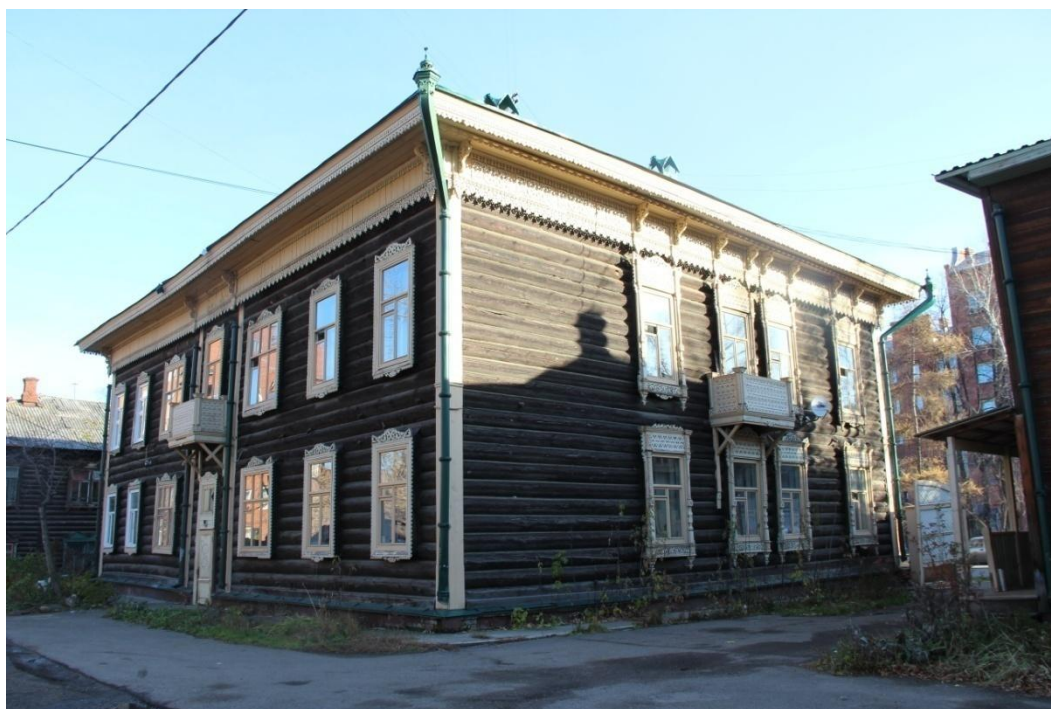
Видовая точка № 2.  
Общий вид здания с юго-западной стороны (с территории двора).

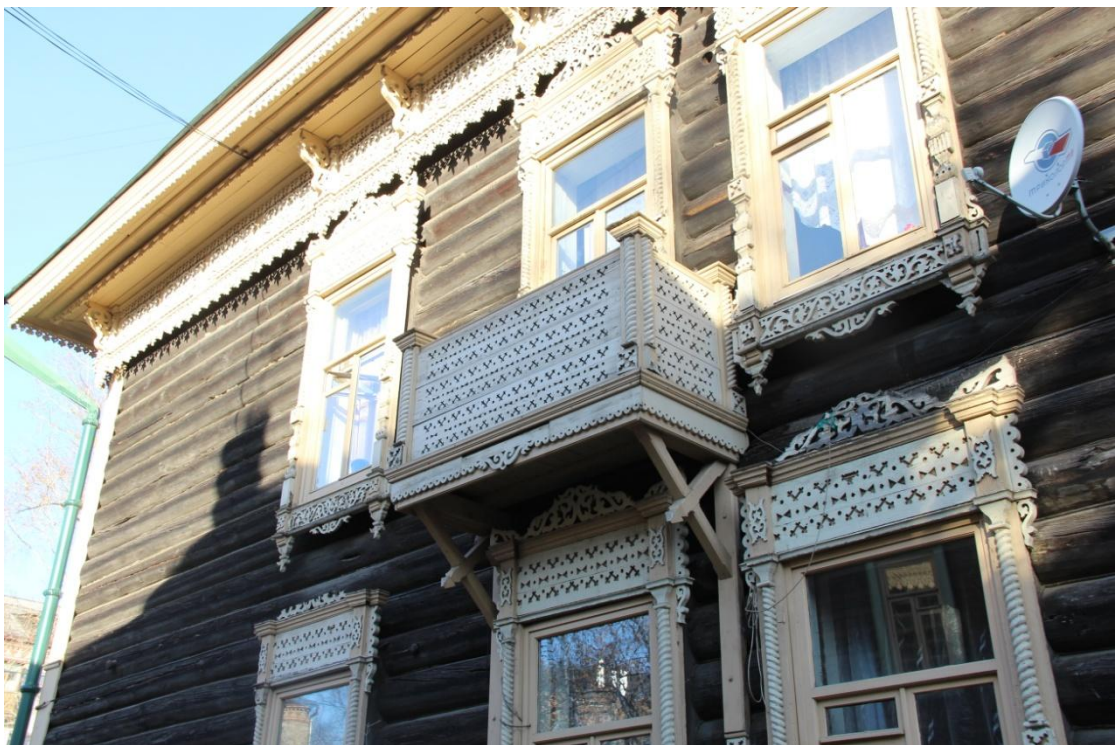
Видовая точка № 3.

Балкон 2-го этажа бокового (южного) фасада, воссозданный в процессе реставрации.

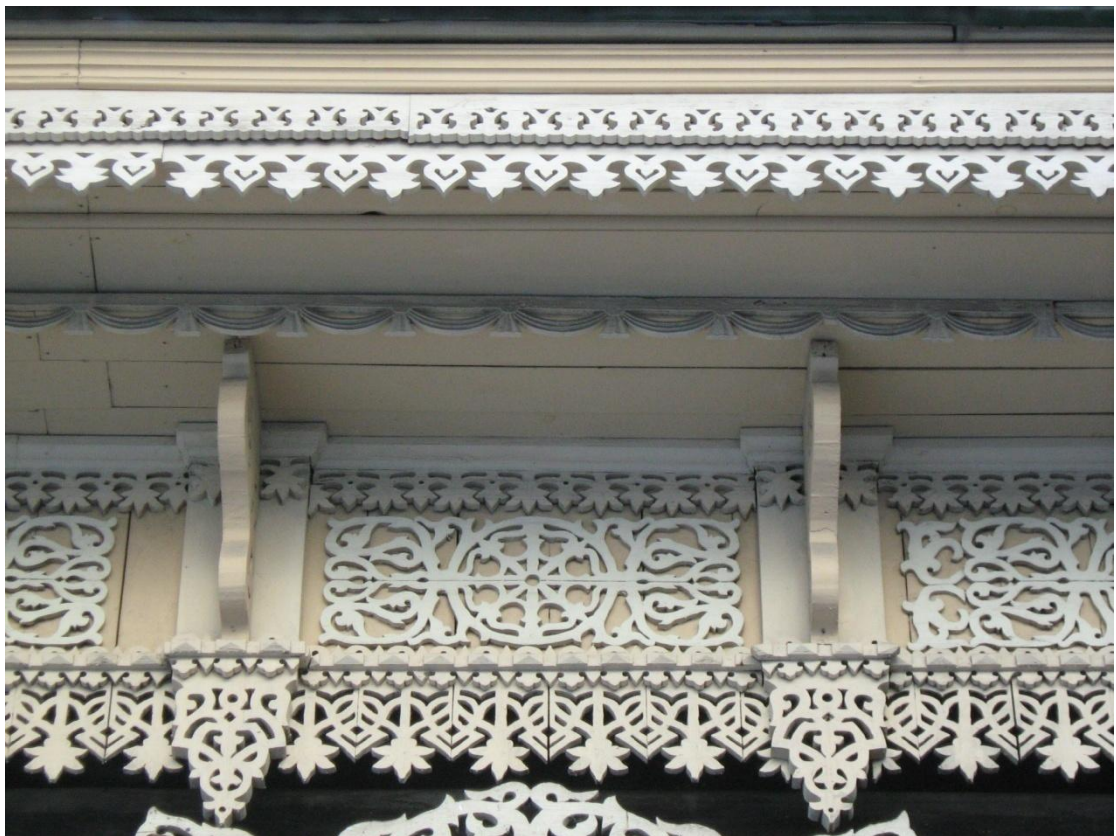
Видовая точка № 4.

Карниз. Резной декор, восстановленный в процессе реставрации  
(фото: Яблонской М.А., 02.04.2015).

4.4. Элементы декоративного оформления главного и дворового фасадов здания (в т.ч. элементы декора, восстановленные в процессе научной реставрации). Профильный карниз большого выноса с двойным резным подзором, широкий фриз с накладной ажурной резьбой растительного орнамента, фигурные кронштейны (на углах здания и по осям боковин наличников). Лопатки по углам здания и в местах врубок стен, их декор. Треугольные щипцовые завершения главного фасада и их декор (аналогичный карниз,

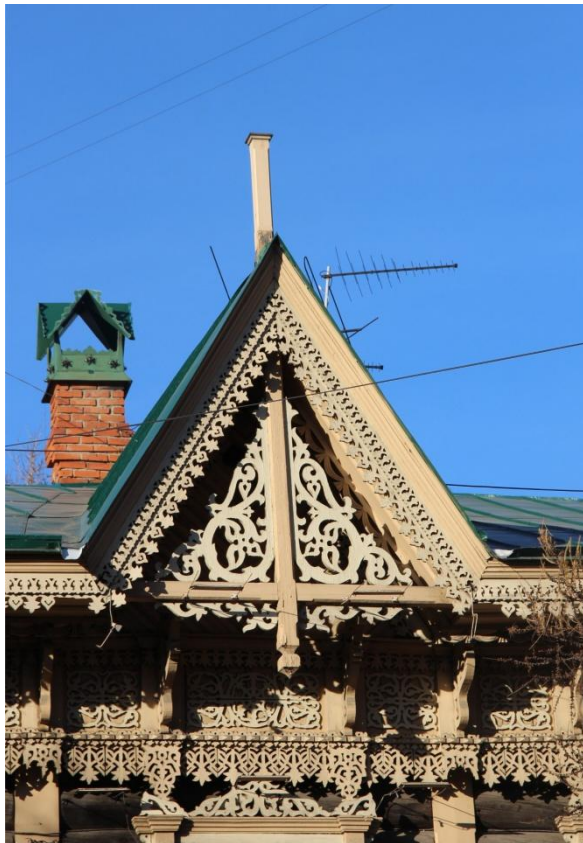
Видовая точка № 5.  
Центральный щипец главного фасада.

обшивка тимпана в «елочку», фигурный шпиль с затяжкой в нижней части щипца и свесом, оформленным гирькой, ажурный резной декор растительного орнамента). Первоначальный резной декор шпилей. Наличники окон прямоугольной формы и их декор: профильный карниз с навершием из пропиленной резьбы, накладной резной декор (на лобовой доске – геометрического орнамента, на подоконной доске – растительного орнамента), декор боковин в виде фигурных колонок из объемной резьбы с витым верхом, свесы боковин в виде трилистника, резной декор на торцах боковин и подоконной доске. Наличник дверного проема парадного входа и его декор, аналогичный наличникам окон. Балконы, воссозданные в процессе научной реставрации. Первоначальный вид цоколя с вентиляционными отверстиями, оформленными прямоугольными нишами. Декоративное оформление дворового (западного) фасада: аналогичный профильный карниз (без резных филенок на фризе), фигурные кронштейны, расположенные по осям врубок стен. Наличники окон прямоугольной формы из профильной доски с резным декором по наружному контуру, резным декором навершия и подоконной доски растительного орнамента. Наличник дверного проема дворового входа и его декор, аналогичный наличникам окон.

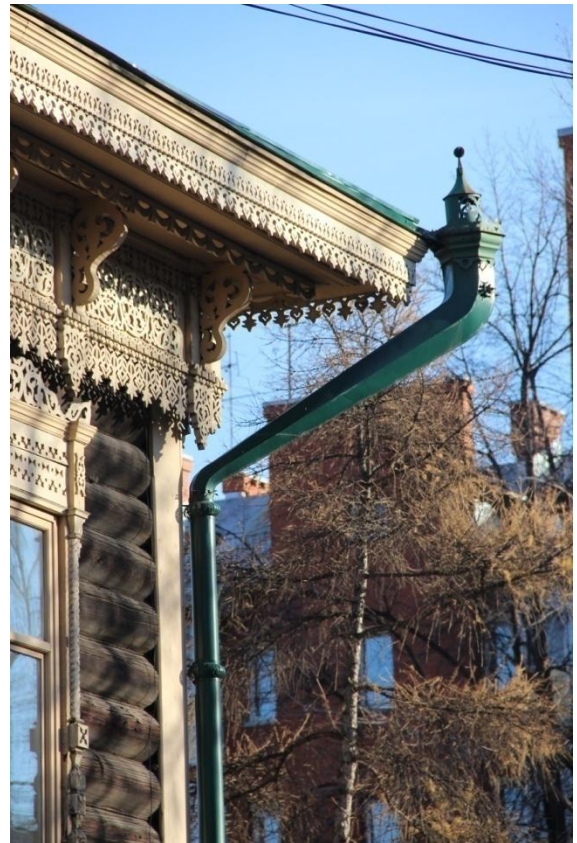
Видовая точка № 6.  
Фрагмент карниза. Кронштейны.

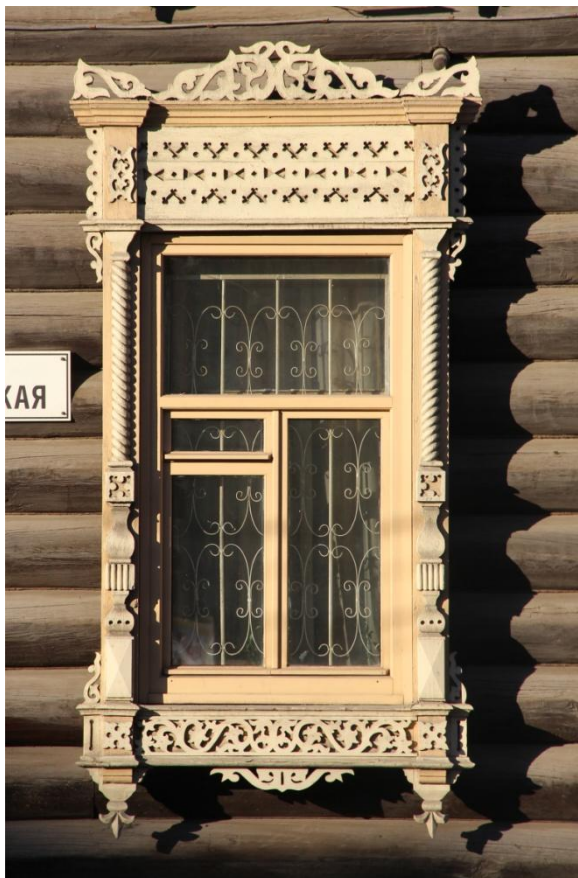
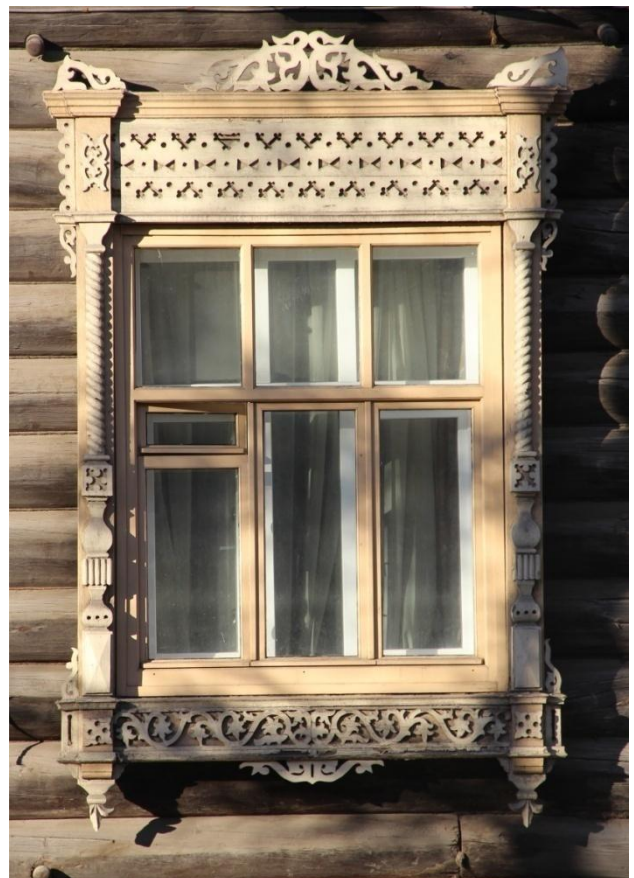
Видовая точка № 7.  
Окно 1 этажа главного фасада (тип 1).

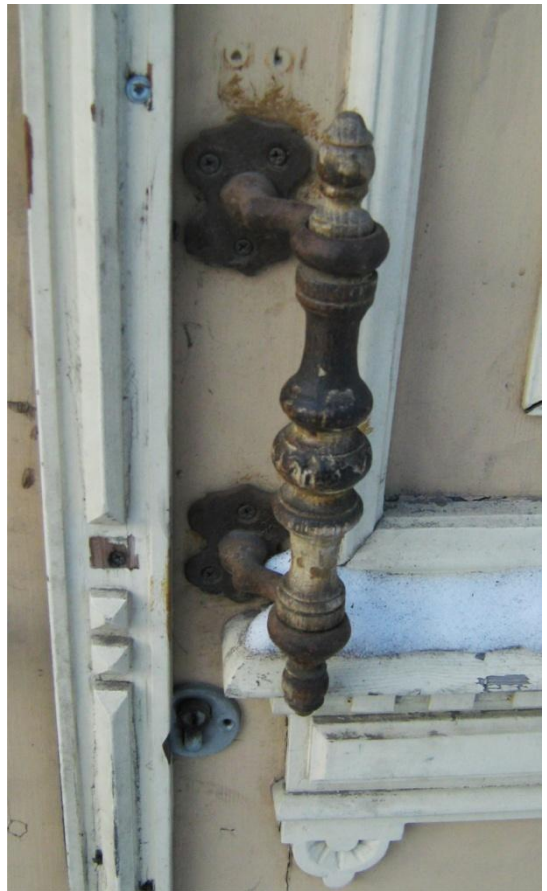
Видовая точка № 9.  
Парадный вход.

Видовая точка № 10.  
Дверная ручка дверей парадного входа

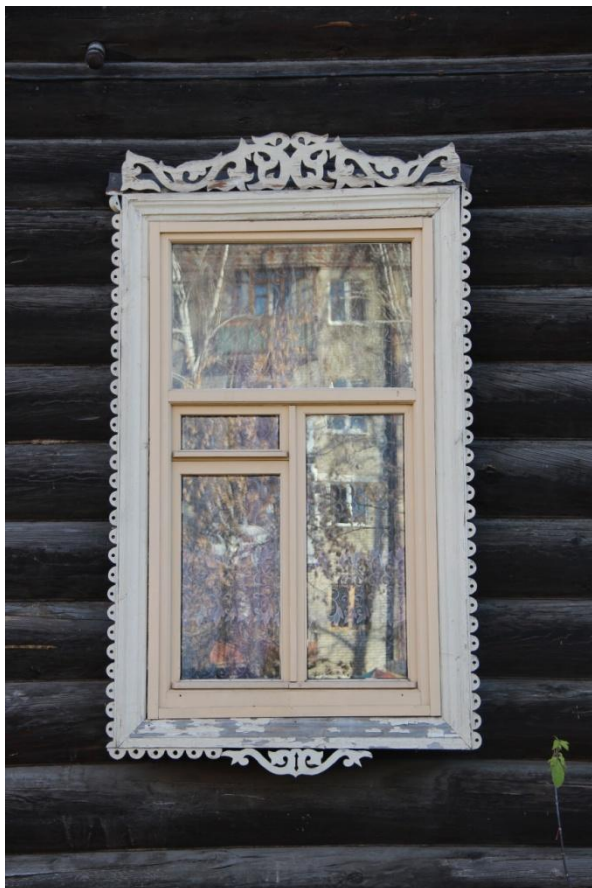
Видовая точка № 11.  
Окно 1-го этажа дворового фасада.

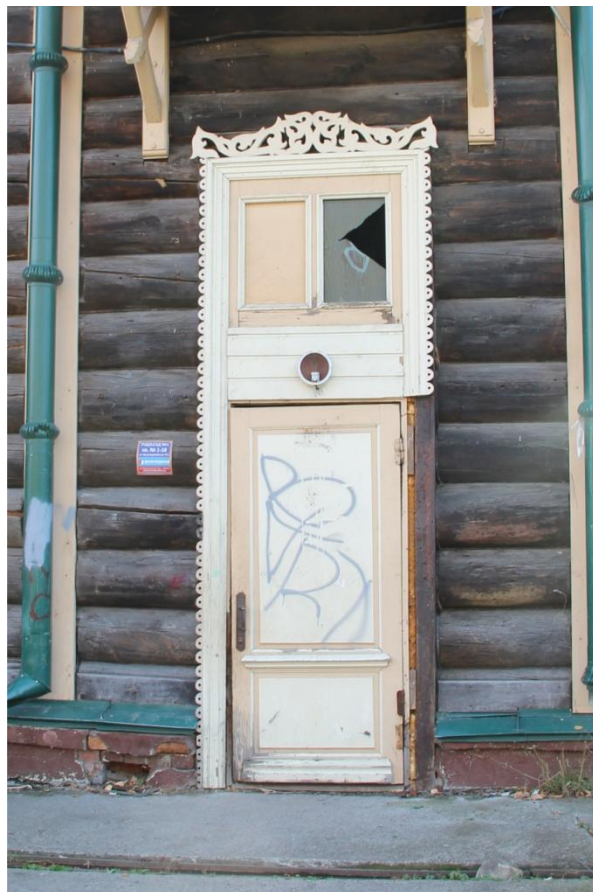
Видовая точка № 12.  
Входная дверь дворового (западного) фасада

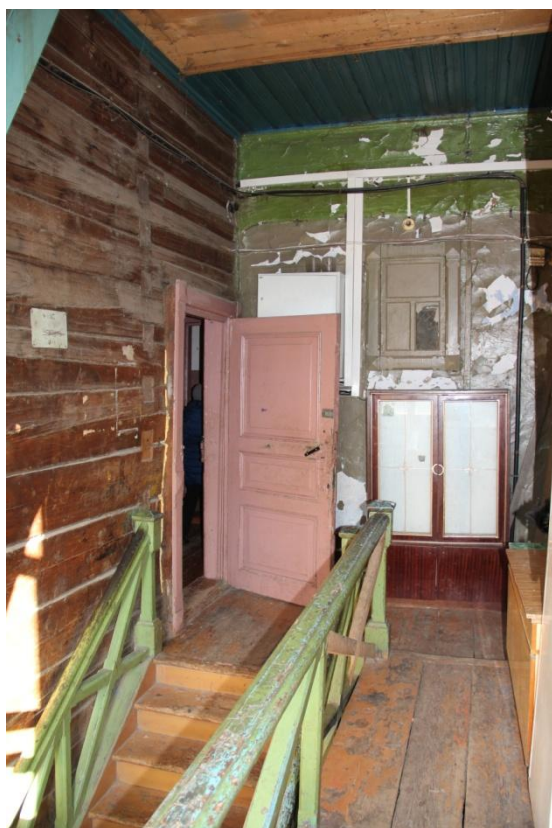
Видовая точка № 13.  
Деревянная лестница (вход со двора)

**10. Лестницы** на дату строительства здания 1890 г. их местоположение (по центральной оси здания), материал (дерево), габаритные размеры, конструкция, конфигурация маршей, форма ступеней и ограждение. Лестница западной части здания с выходом во двор – деревянная двухмаршевая на косоурах с врезными ступенями. Ограждение деревянное с крестообразным заполнением и профильным поручнем на фигурных столбах квадратного сечения. Первоначальное местоположение второй лестницы – по оси парадного входа с выходом на улицу. Лестница на чердак (с крутым уклоном) – деревянная одномаршевая на косоурах с врезными ступенями и простым ограждением из профильного поручня на стойках, расположенная в лестничном блоке западной части здания.

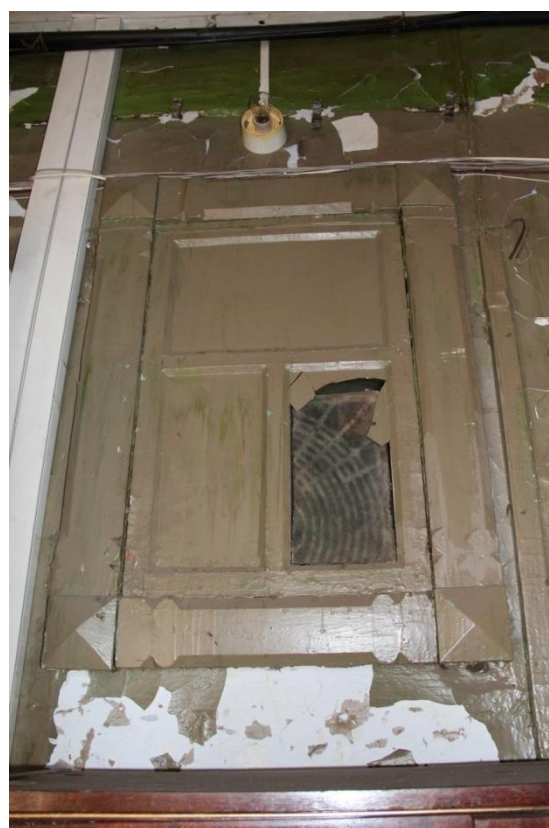
Видовая точка № 14.  
Окно в лестничном блоке

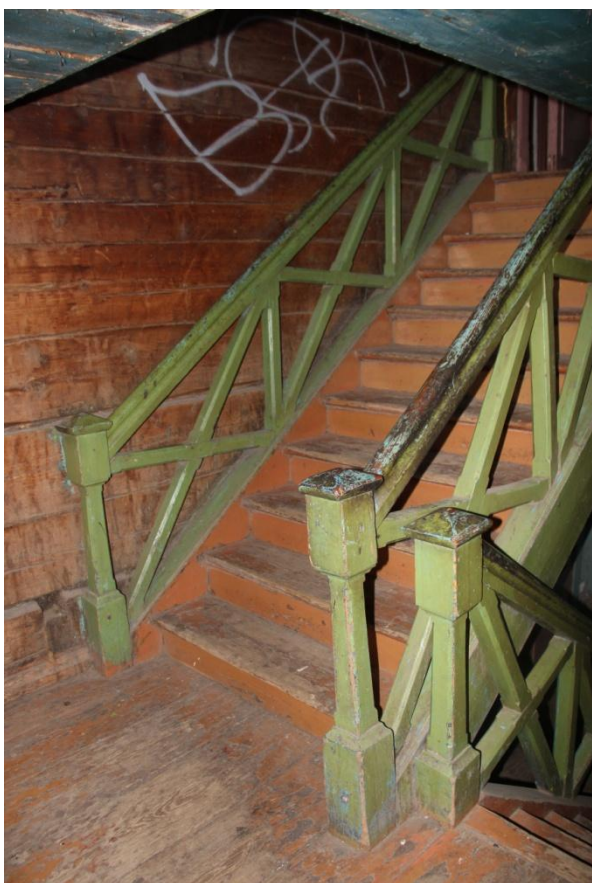
Видовая точка № 15.  
Деревянная лестница (вход со двора)

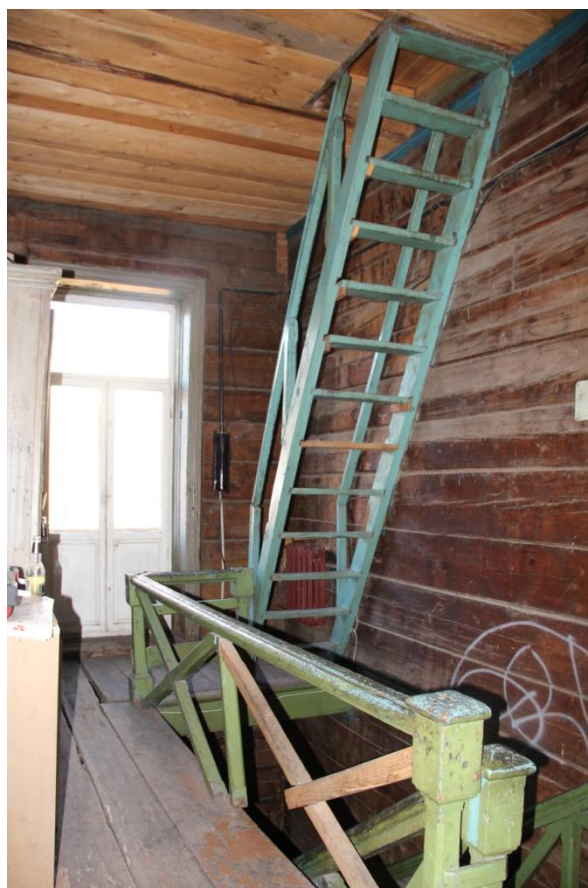
Видовая точка № 16.  
Деревянная лестница на чердак.

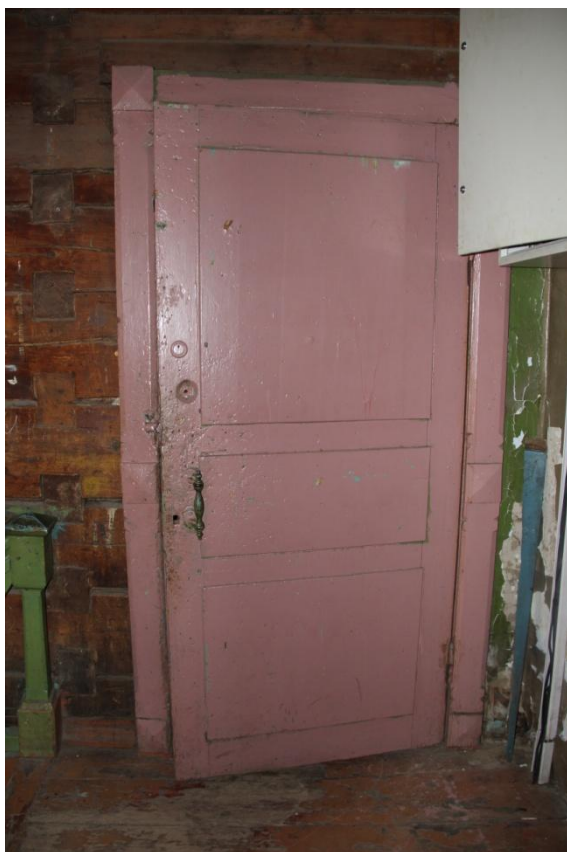
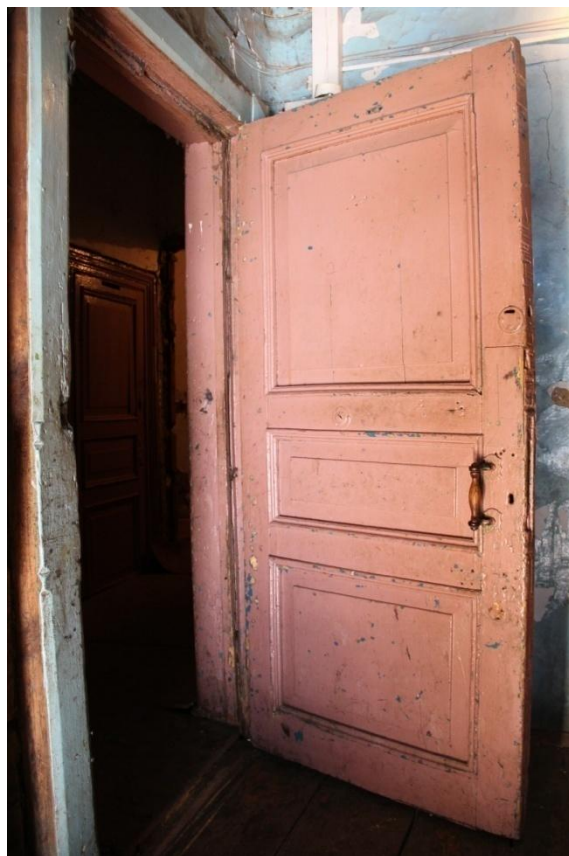
Видовая точка № 17.  
Дверь входа на 2-й этаж.

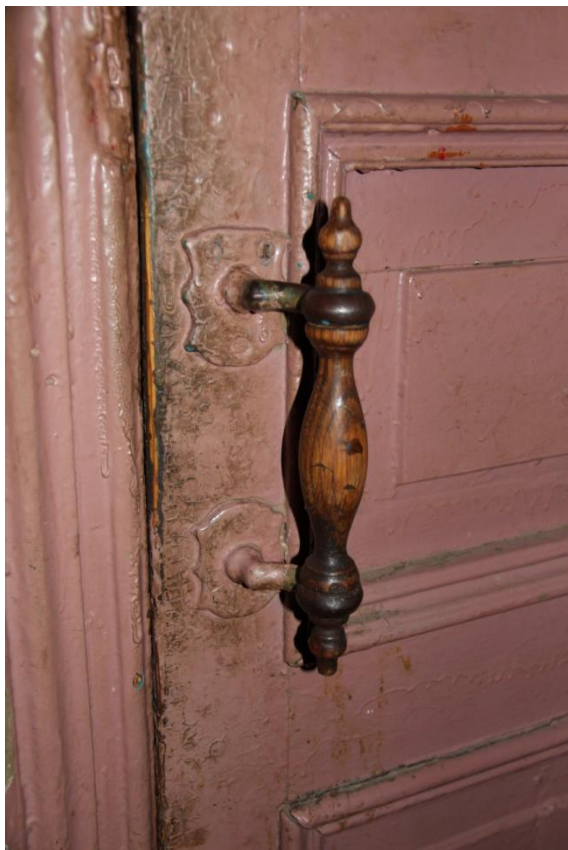
Видовая точка № 19.  
Дверная ручка  
(фото: Яблонской М.А., 02.04.2015)

Видовая точка № 18.  
Дверь входа на 2-й этаж.  
(фото: Яблонской М.А., 02.04.2015)

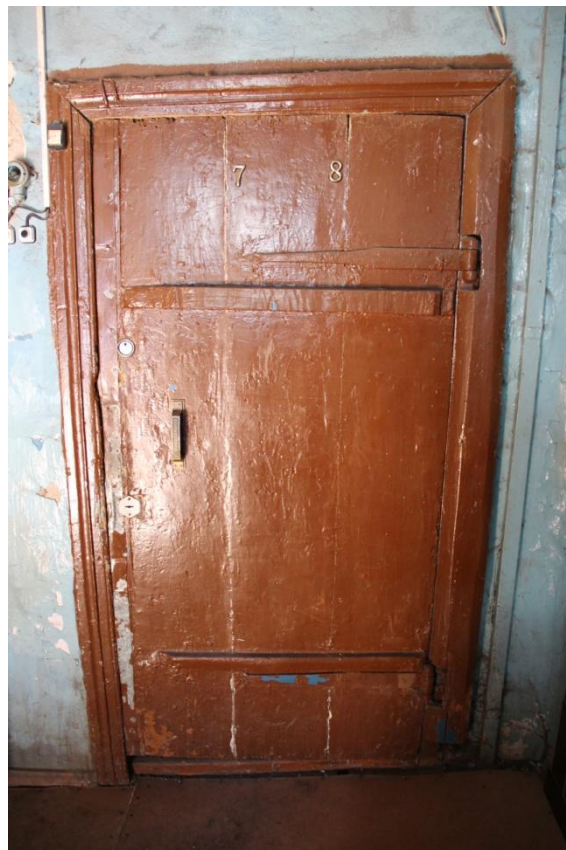
Видовая точка № 20.  
Дошчатая на шпонках дверь 1-го этажа  
(фото: Яблонской М.А., 02.04.2015)

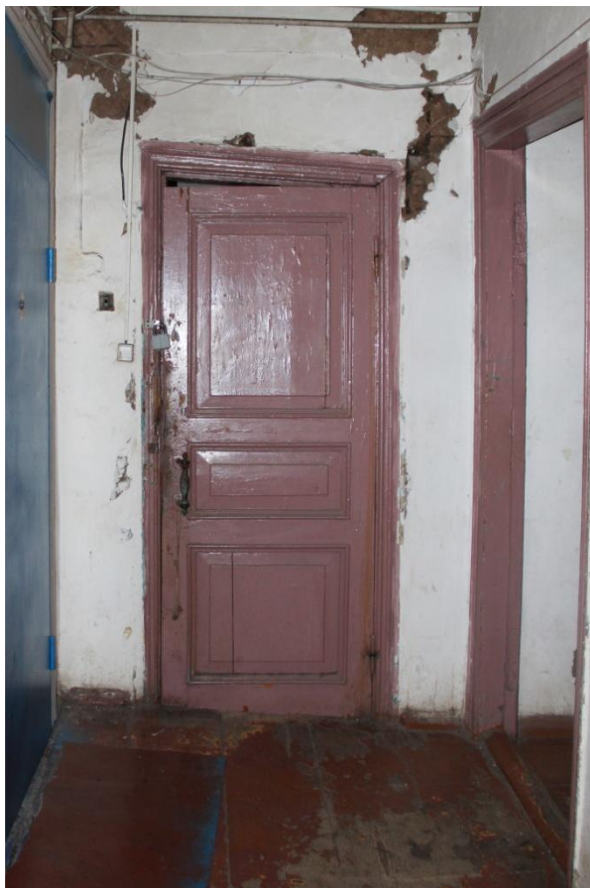
Видовая точка № 21.  
Деревянная филенчатая дверь в квартиру  
(фото: Ларовой Е.В., 26.10.2018)

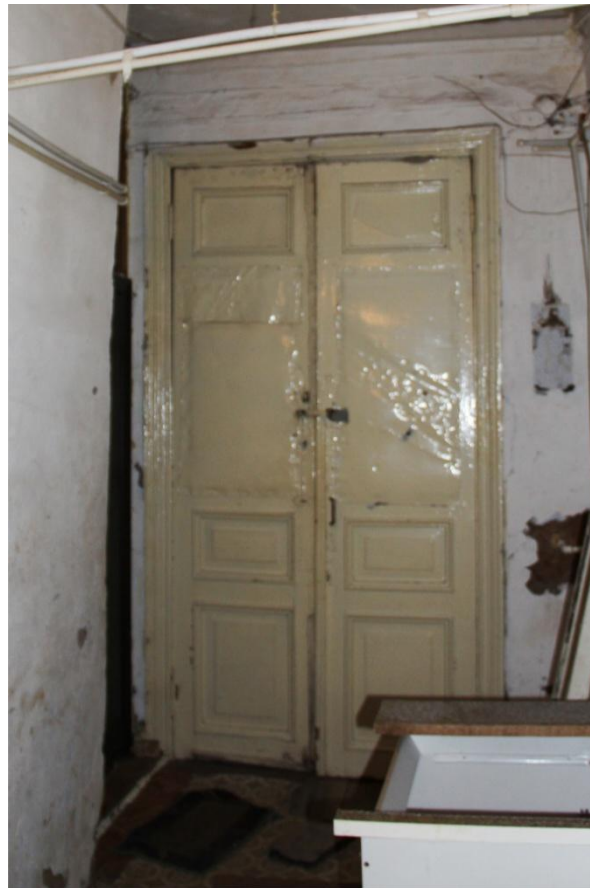
Видовая точка № 22.  
Деревянная филенчатая дверь  
(фото: Яблонской М.А., 02.04.2015)

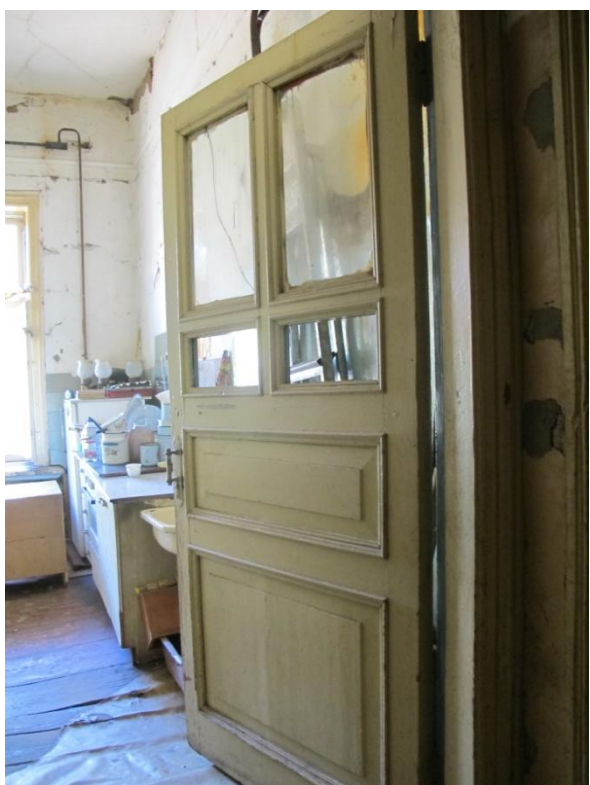
Видовая точка № 23.  
Остекленная филенчатая дверь  
(фото: Леонтьевой Н.М., 21.08.2014)

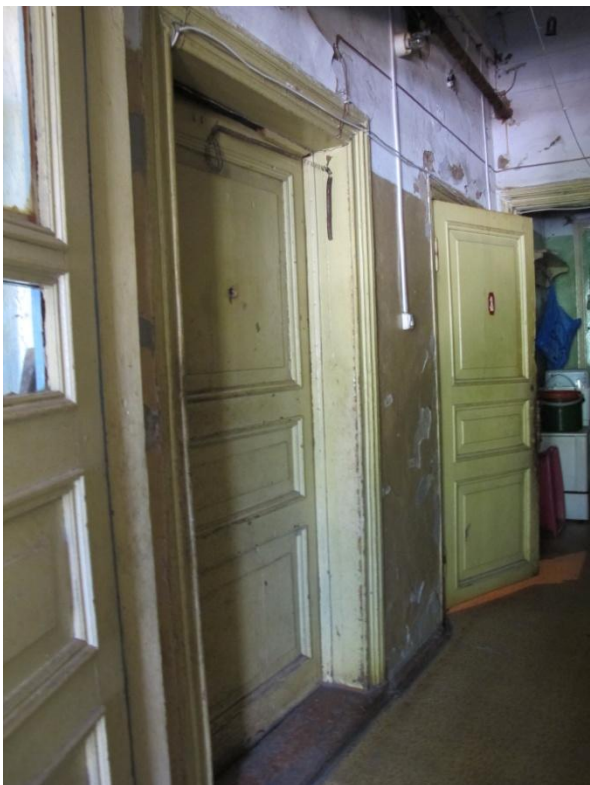
Видовая точка № 24.  
Деревянные филенчатые двери  
(фото: Леонтьевой Н.М., 21.08.2014)

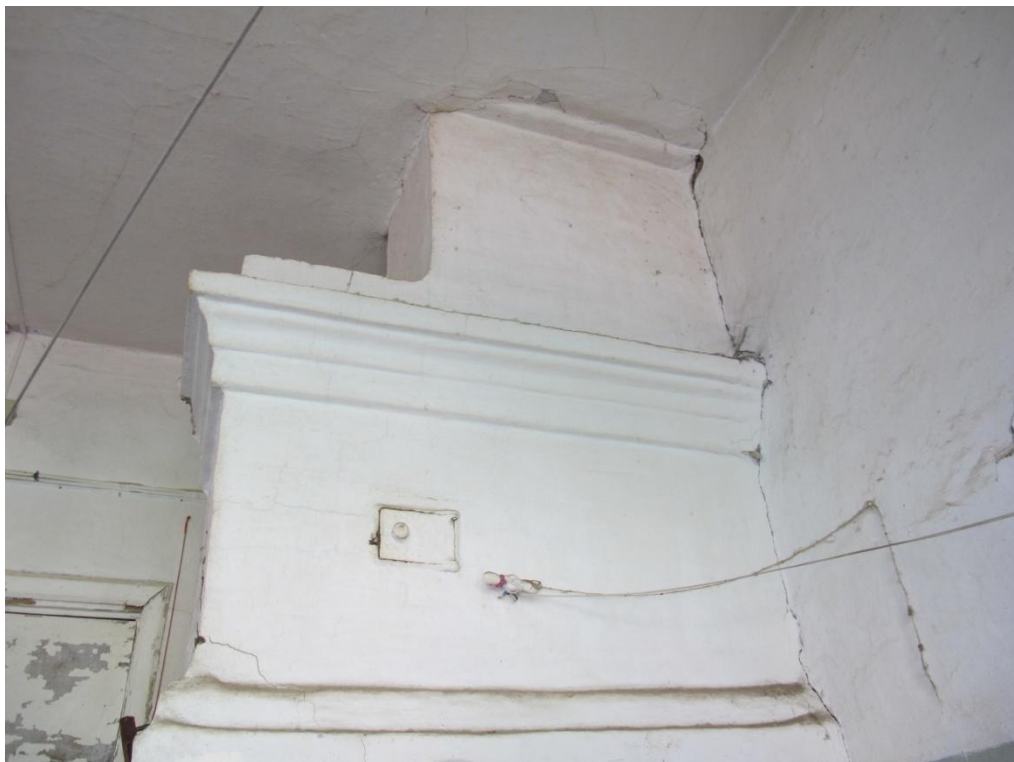
Видовая точка № 25.  
Кирпичная оштукатуренная печь (фото: Леонтьевой Н.М., 21.08.2014)

**12. Инженерно-техническое оборудование** на дату строительства здания 1890 г. Элементы первоначальной системы отопления – печи кирпичные (прямоугольные, диагональные), оформленные профильным карнизом, оштукатуренные и окрашенные. Печные дверцы. Элементы первоначальной вентиляции конструкций здания (продухи в наружных стенах).
