## КОМИТЕТ ПО ОХРАНЕ ОБЪЕКТОВ КУЛЬТУРНОГО НАСЛЕДИЯ ТОМСКОЙ ОБЛАСТИ

### ПРИКАЗ

О включении выявленного объекта культурного наследия «Второй Сенной полицейский участок», сер. XIX в., в единый государственный реестр объектов культурного наследия (памятников истории и культуры) народов Российской Федерации в качестве объекта культурного наследия регионального значения, об утверждении его границ территории и предмета охраны

**Фотографические изображения предмета охраны объекта культурного наследия регионального значения «Второй Сенной полицейский участок», сер. XIX в., расположенного по адресу: Томская обл., г. Томск, Розы Люксембург улица, 40**  
Автор снимков: начальник отдела научного учета ОКН (памятников истории и культуры) ОГАУК "Центр по охране памятников" Яблонская М.А., дата съемки: 02.08.2019 г.

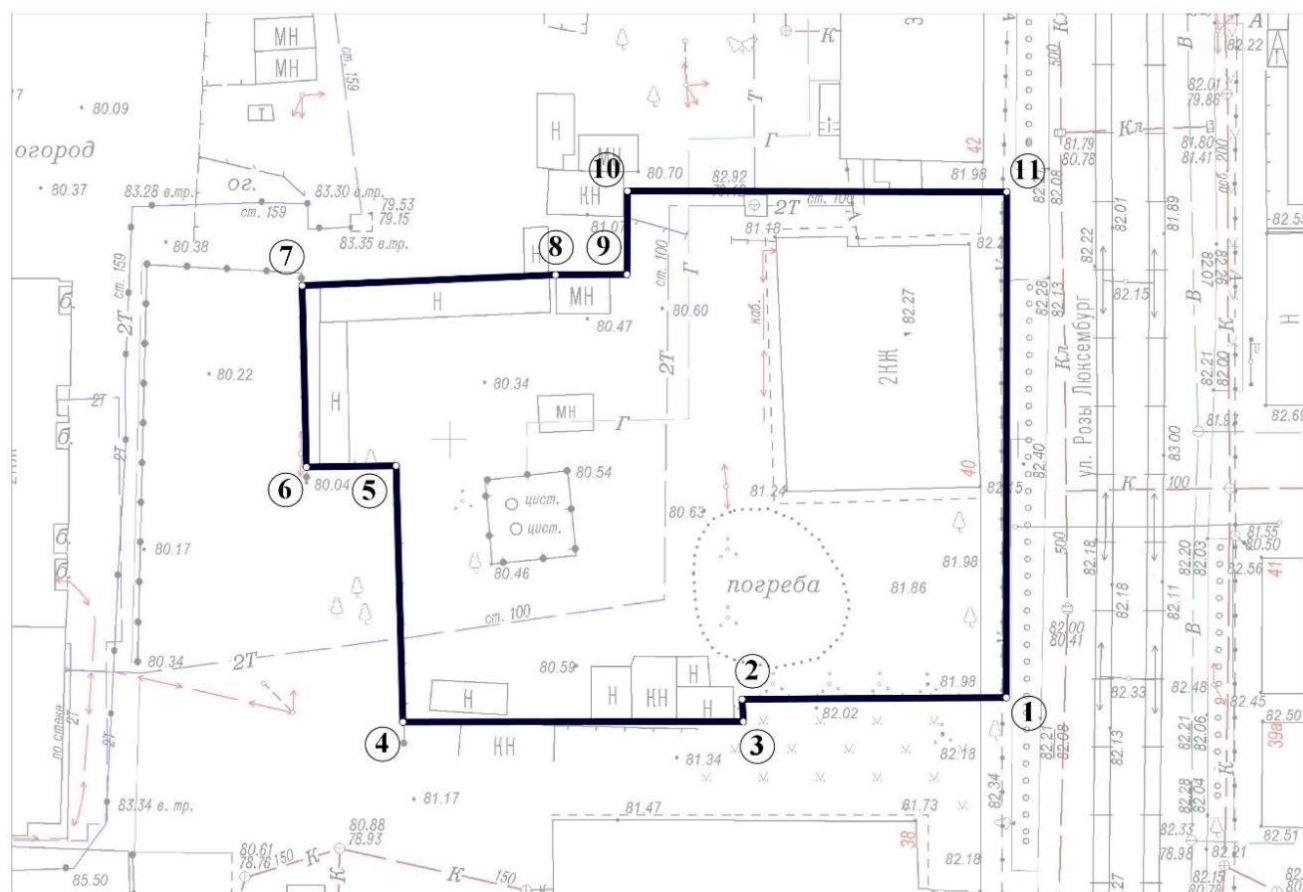
**3. Схема границ территории объекта культурного наследия регионального значения «Второй Сенной полицейский участок», сер. XIX в., расположенного по адресу: Томская обл., г. Томск, Розы Люксембург улица, 40**

Площадь земельного участка – 2428,00 кв.м.

Исходная т. № 1 на углу кадастрового участка № 1674 по ул. Р. Люксембург, 40, далее по часовой стрелке на запад вдоль южной границы участка до т. № 2, поворот на юг до т. № 3, поворот на запад до т. № 4 вдоль южной границы участка, затем поворот на север до т. № 5 вдоль западной границы, далее поворот на запад до т. № 6, поворот на север до т. № 7 вдоль западной границы участка, затем поворот на восток до т. № 8 вдоль северной границы участка, далее продолжая в том же восточном направлении до т. № 9, затем поворот на север до т. № 10, поворот на восток до т. № 11 вдоль северной границы участка и завершающий поворот на юг до исходной т. № 1 вдоль восточной границы участка.

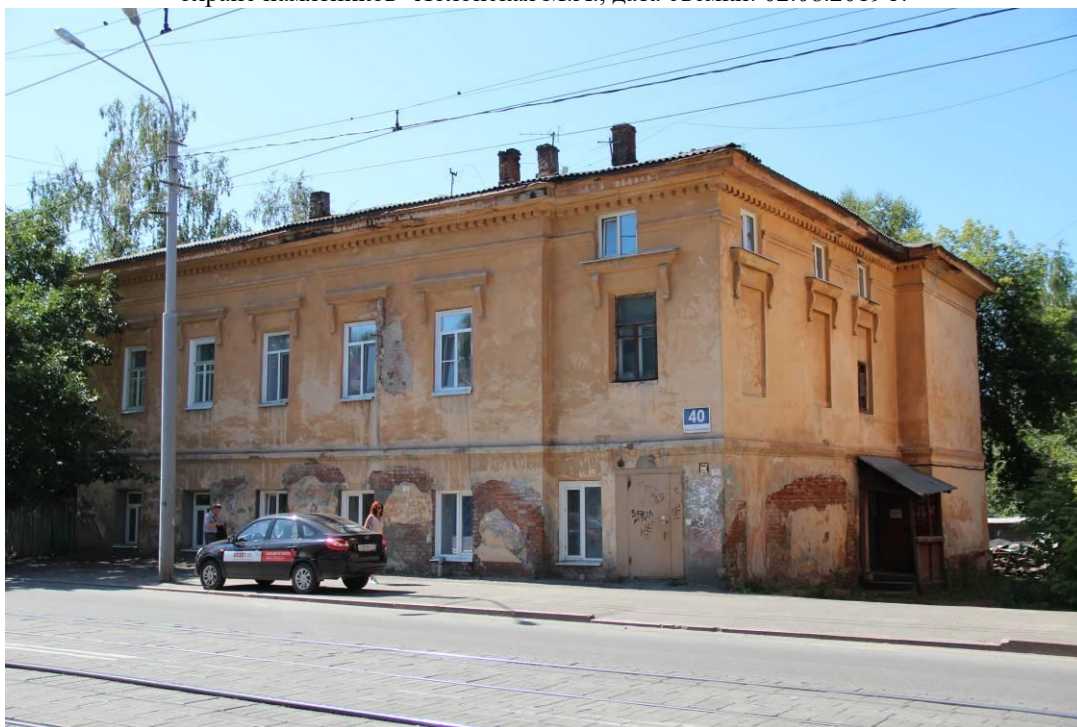
Видовая точка № 1

Общий вид здания с северо-восточной стороны (по ул. Р. Люксембург)

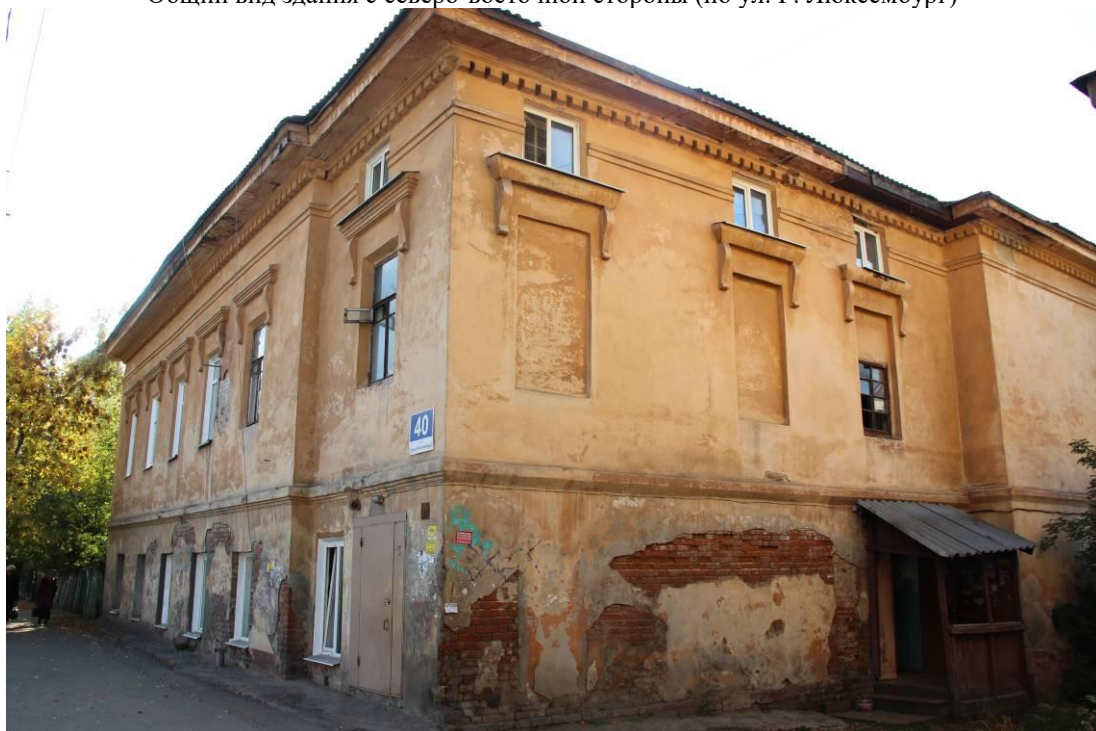
Видовая точка № 2

Северный фасад здания (Рыжикова А.Ю., 28.09.2016 г.)

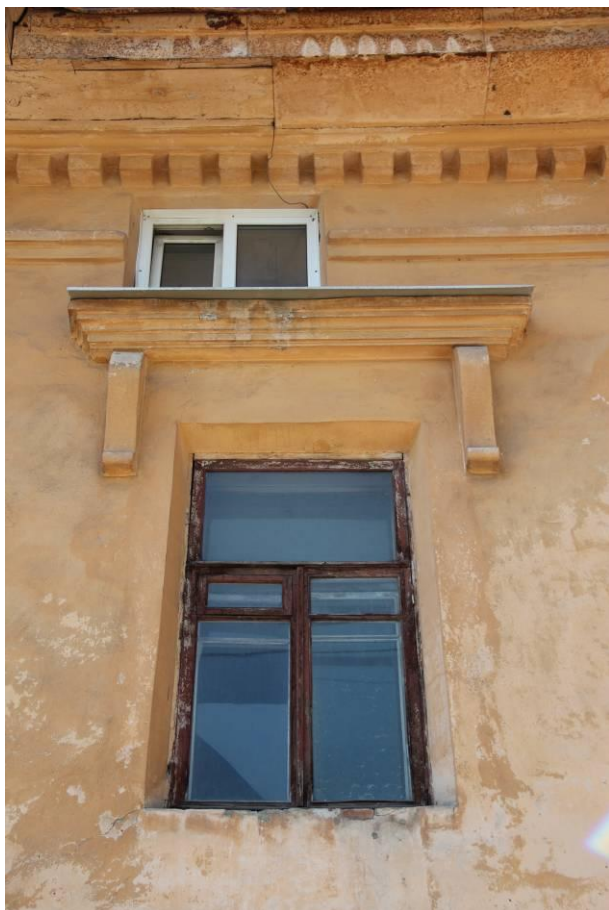
Видовая точка № 3  
Окно 2-го этажа главного фасада

4.4. Первоначальный вид здания и элементы декоративного оформления фасадов. Первоначальный вид венчающего карниза большого выноса с профильными тягами, «сухариками» и простым фризом, ограниченным профильным поясом. Прямоугольные сандрики с профильным штукатурным декором на фигурных кронштейнах, расположенные над окнами 2-го этажа. Междуетажный пояс, оформленный профильным штукатурным декором. Выступающий цоколь.

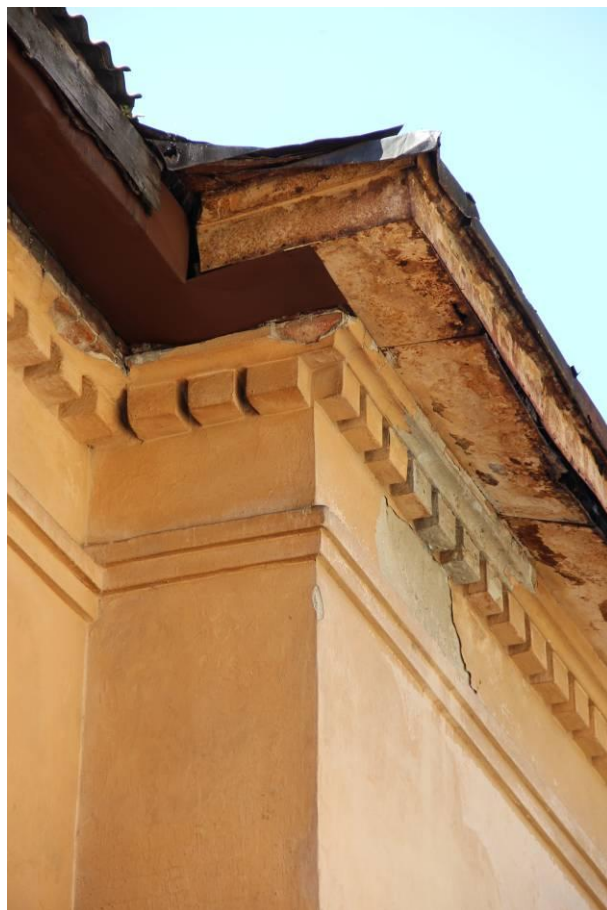
Видовая точка № 4  
Фрагмент карниза ризалита северного фасада

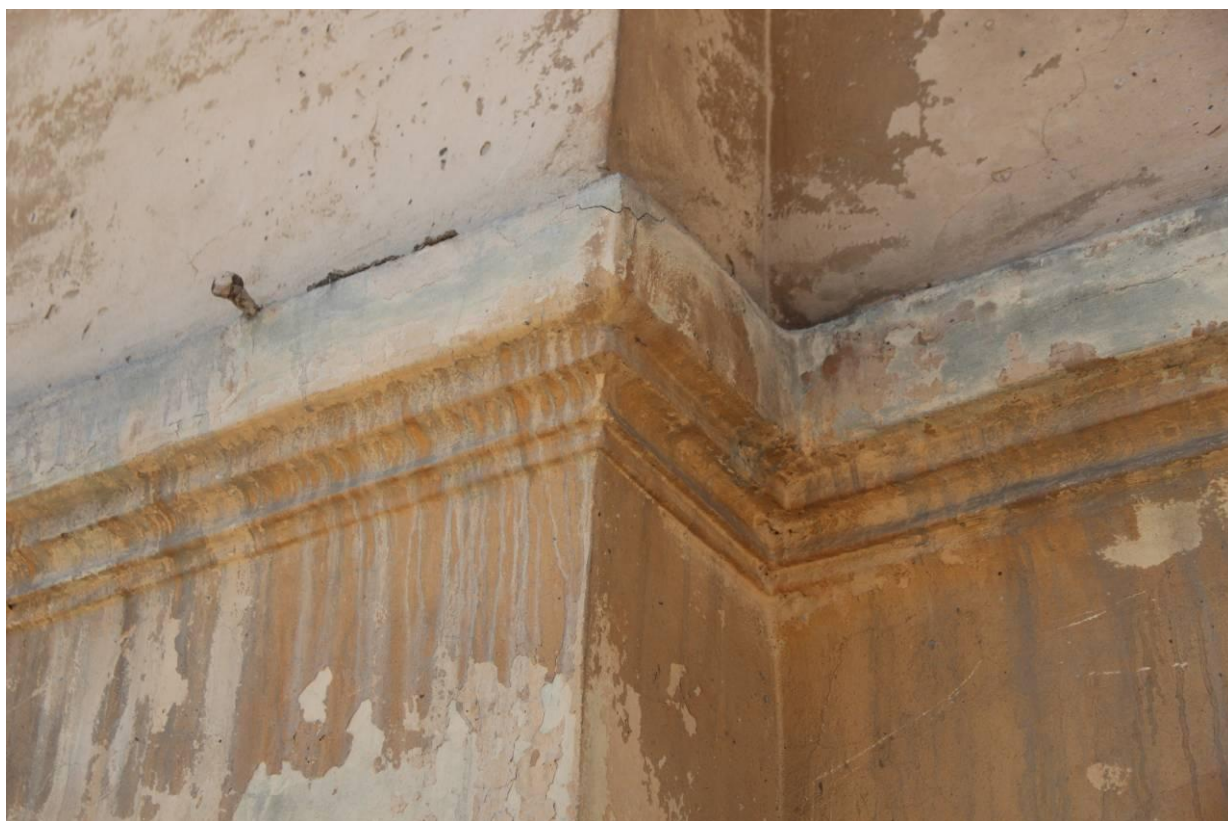
Видовая точка № 5  
Фрагмент главного (восточного) фасада. Междуэтажный пояс

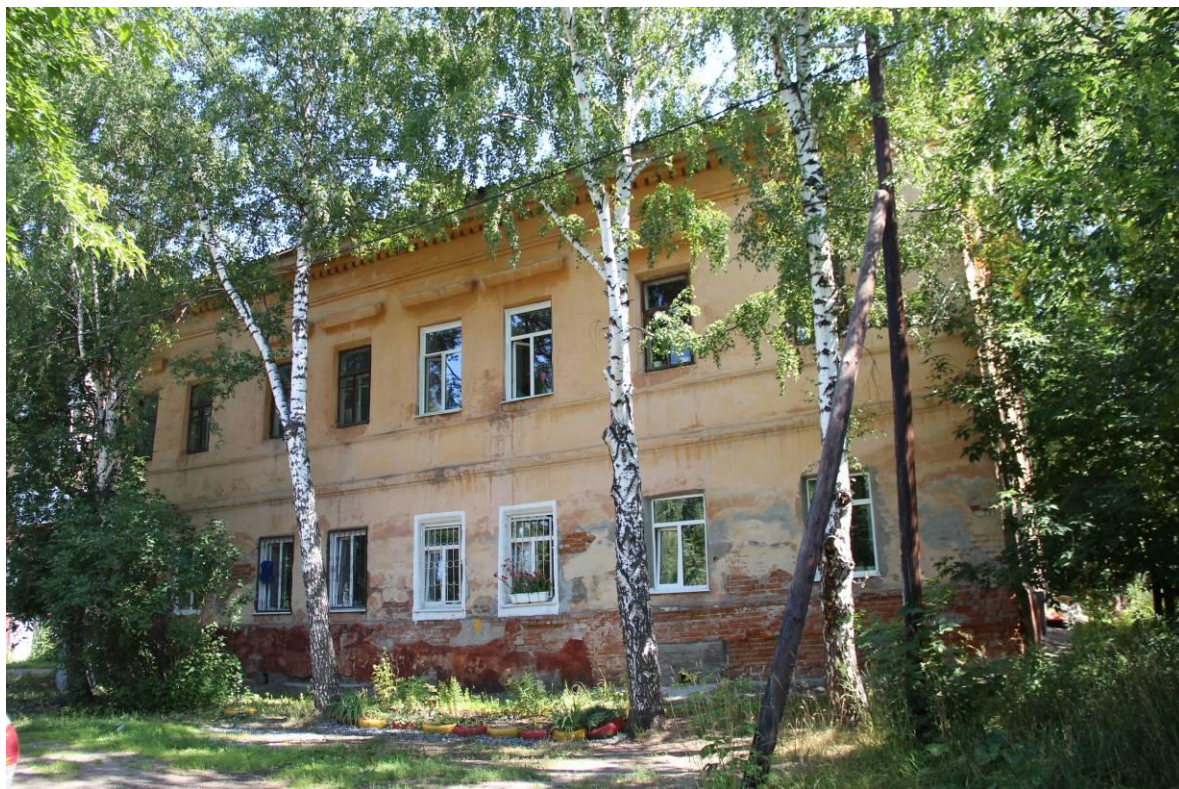
Видовая точка № 6  
Западный фасад здания. Вид с территории двора

4.1. Главный (восточный) фасад фронтальной композиции, решен по основному объему – 5 осей окон, объем лестничного блока в правой части фасада заглублен относительно плоскости фасада и решен в 1 ось окна. Дворовый (западный) фасад решен в 8 осей оконных проемов. Южный фасад основного объема решен в 5 осей оконных проемов (часть проемов заложена), северный фасад (объем лестничного блока) с боковым ризалитом решен в 3 оси оконных ниш (первоначальные окна).

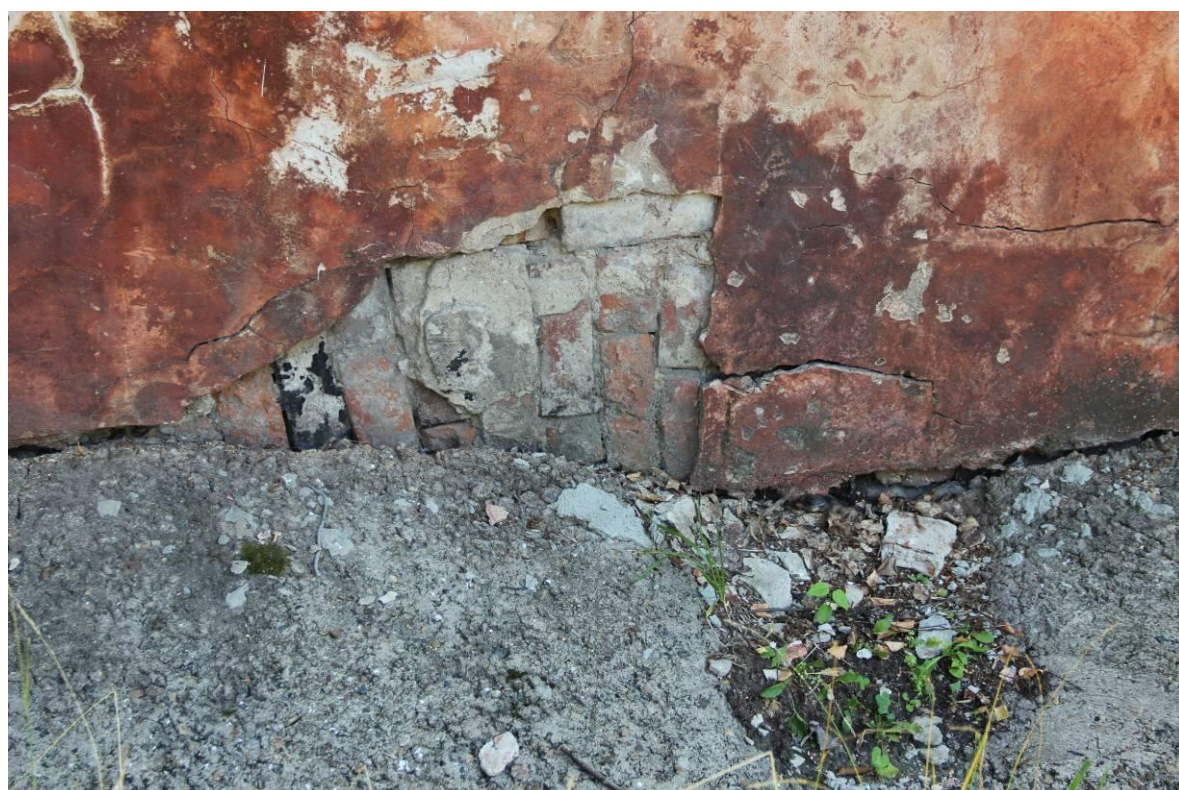
Видовая точка № 7  
Западный фасад здания. Перемычка оконного проема подвала

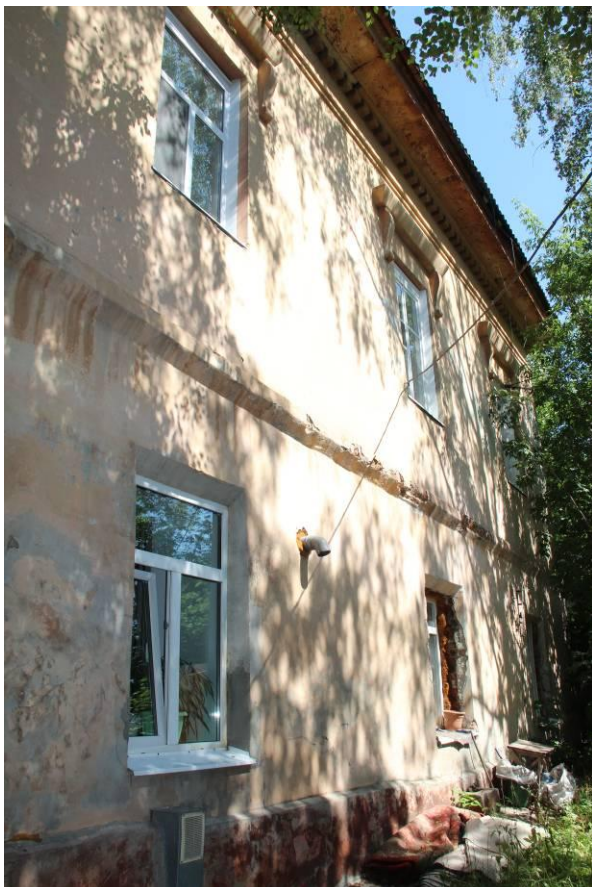
Видовая точка № 8  
Южный фасад здания

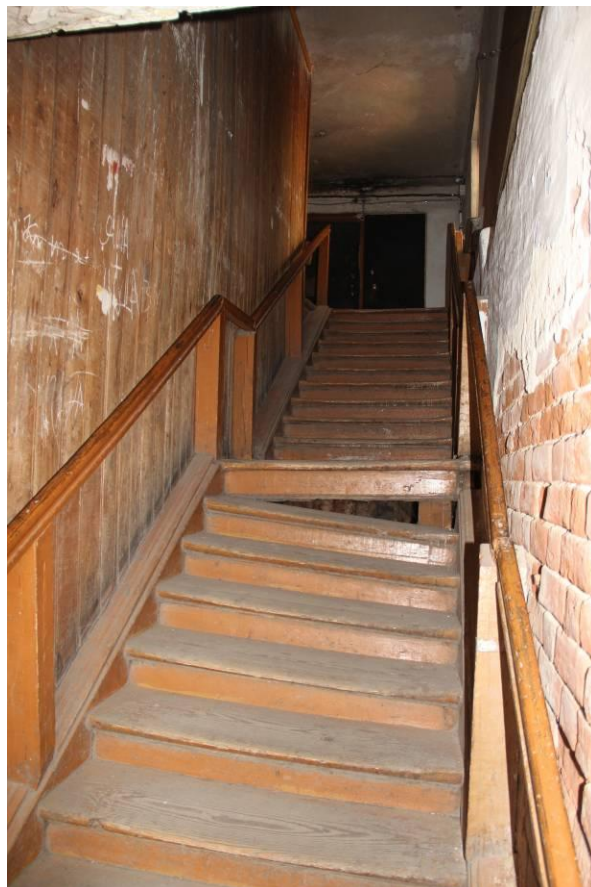
Видовая точка № 9  
Деревянная лестница (1930-х гг.)

**10. Лестницы** на дату сохранившихся элементов их местоположение, материал, конструкция, конфигурация маршей. Деревянная одномаршевая лестница, расположенная в северной части здания по оси уличного входа. Лестница, расположенная в северо-западной части с подъемом на мезонин (в случае установления ее подлинности).

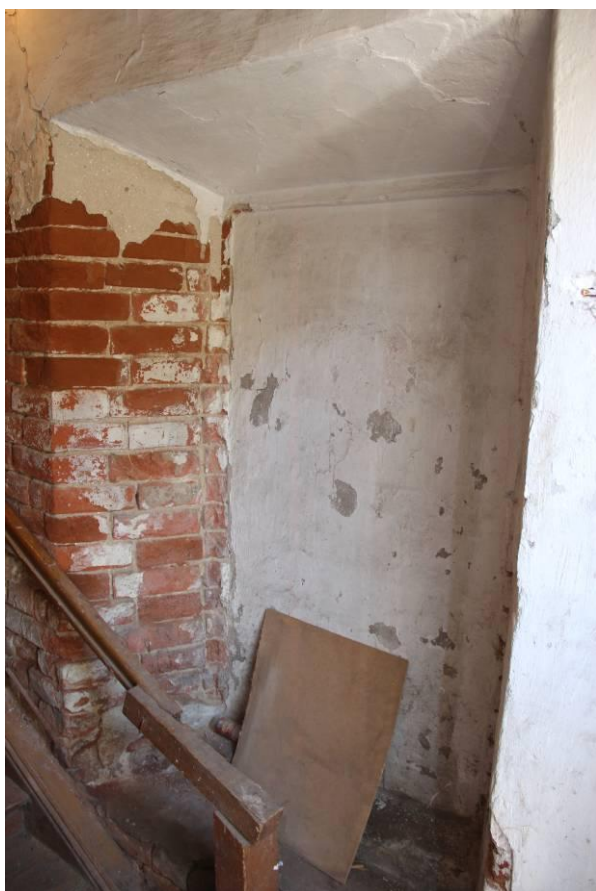
Видовая точка № 10  
Оконный проем лестничного блока  
(вид из помещения)

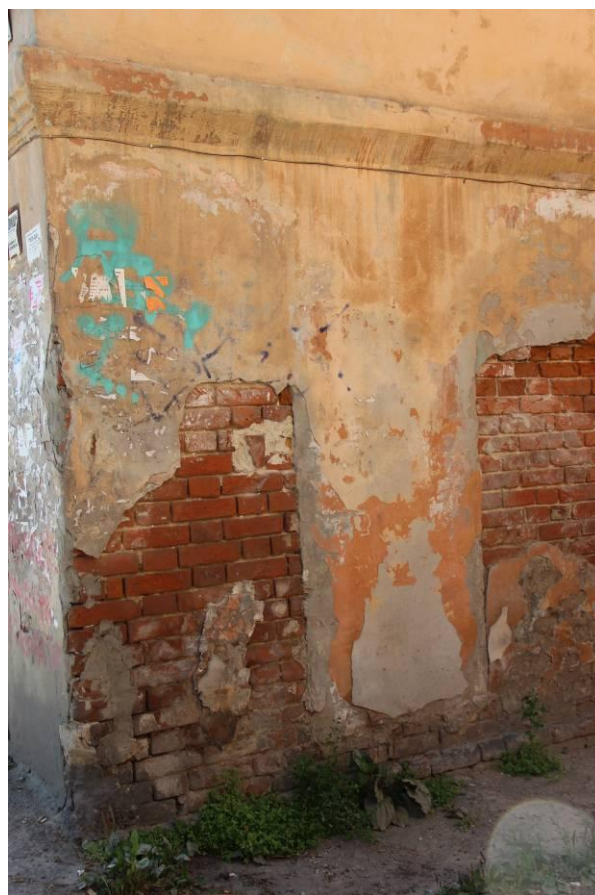
Видовая точка № 11  
Оконный проем лестничного блока  
(на северном фасаде)

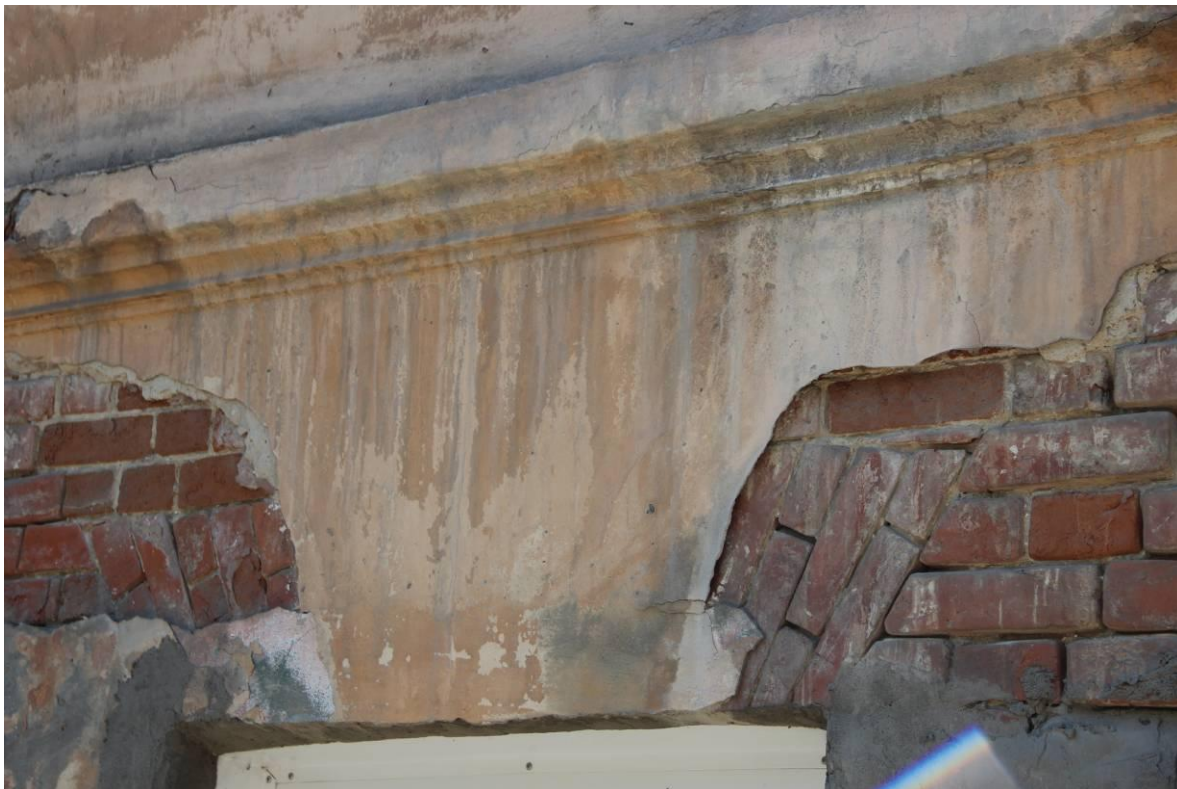
Видовая точка № 12  
Фрагмент штукатурного декора главного фасада.  
Кирпичная перемычка оконного проема

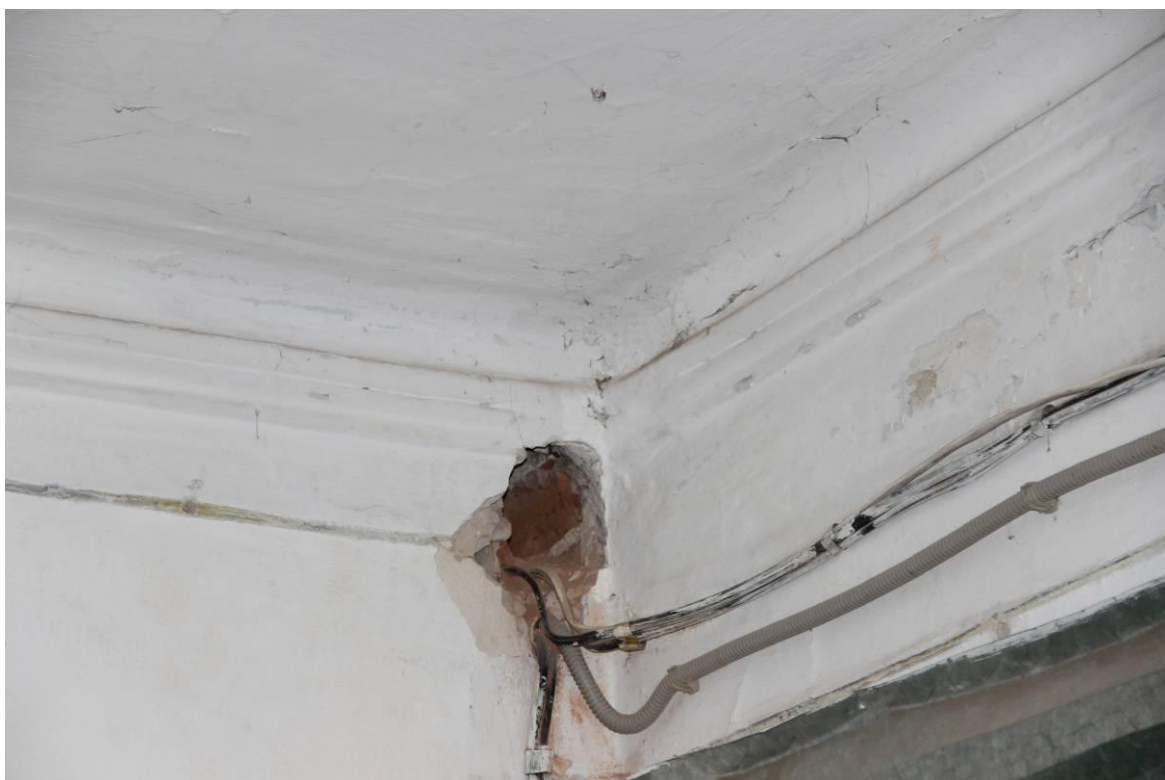
Видовая точка № 13  
Фрагмент помещения 1-го этажа северной части здания.  
Профильные потолочно-стеновые штукатурные тяги
