## КОМИТЕТ ПО ОХРАНЕ ОБЪЕКТОВ КУЛЬТУРНОГО НАСЛЕДИЯ ТОМСКОЙ ОБЛАСТИ

### ПРИКАЗ

Об утверждении предмета охраны объекта культурного наследия  
регионального значения «Дом жилой», нач. XX в., (г. Томск)

**Предмет охраны объекта культурного наследия регионального значения**  
«Дом жилой», нач. XX в., расположенного по адресу: Томская область, г. Томск,  
Дзержинского улица, 34/3 (ранее сложившийся адрес: ул. Дзержинского, 42)

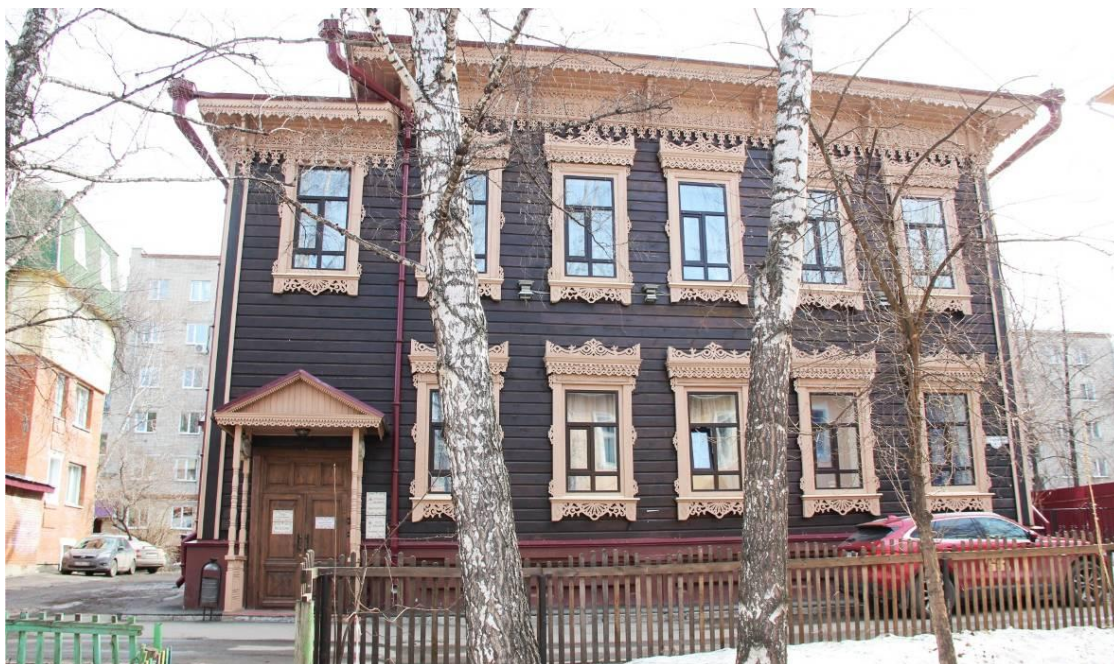
Видовая точка № 2. Главный (западный) фасад здания (08.04.2020 г.)

4.1 Композиция главного (западного) фасада с асимметрично расположенным прирубом решена по основному объему в 5 осей оконных проемов, по прирубу – в 1 ось проемов. Южный фасад с асимметрично расположенным ризалитом решен в 8 осей окон (в т.ч. ризалит в 2 оси окон). Восточный фасад с асимметрично расположенным прирубом решен по основному объему – в 4 оси оконных проемов и прируб – в 2 оси проемов. Северный фасад в центральной части основного объема решен в 3 оси окон, боковые части сформированы двумя выступающими прирубами: левый – в 2 оси окон, правый – в 3 оси проемов.

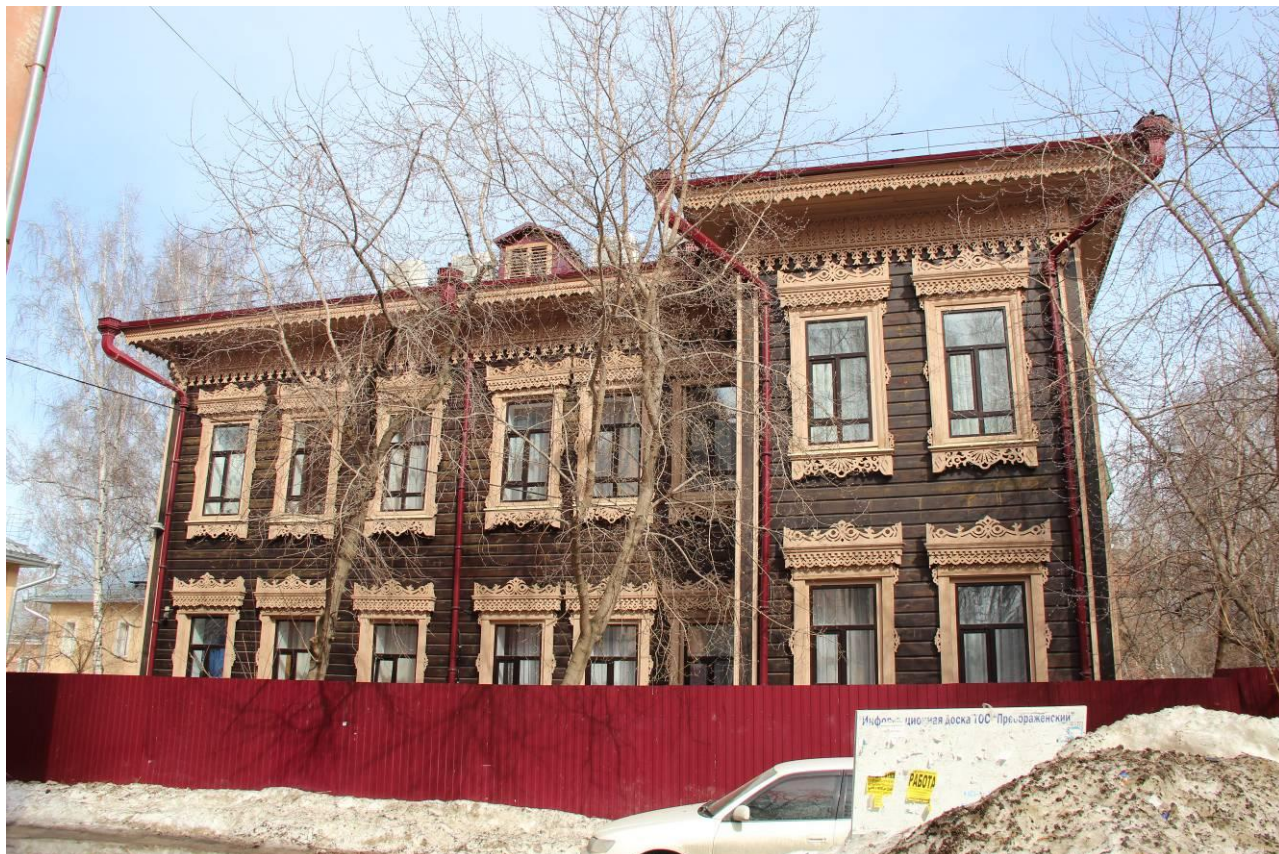
Видовая точка № 5.  
Южный фасад здания (дата съемки: 08.04.2020 г.)

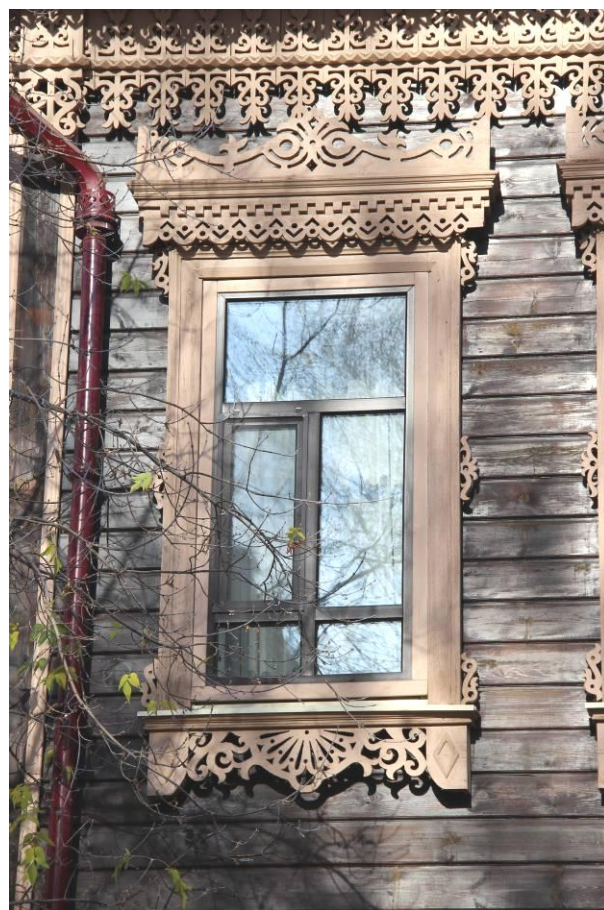
Видовая точка № 7. Окно 2-го этажа ризалита (после ремонта, дата съемки: 12.10.2018 г.)

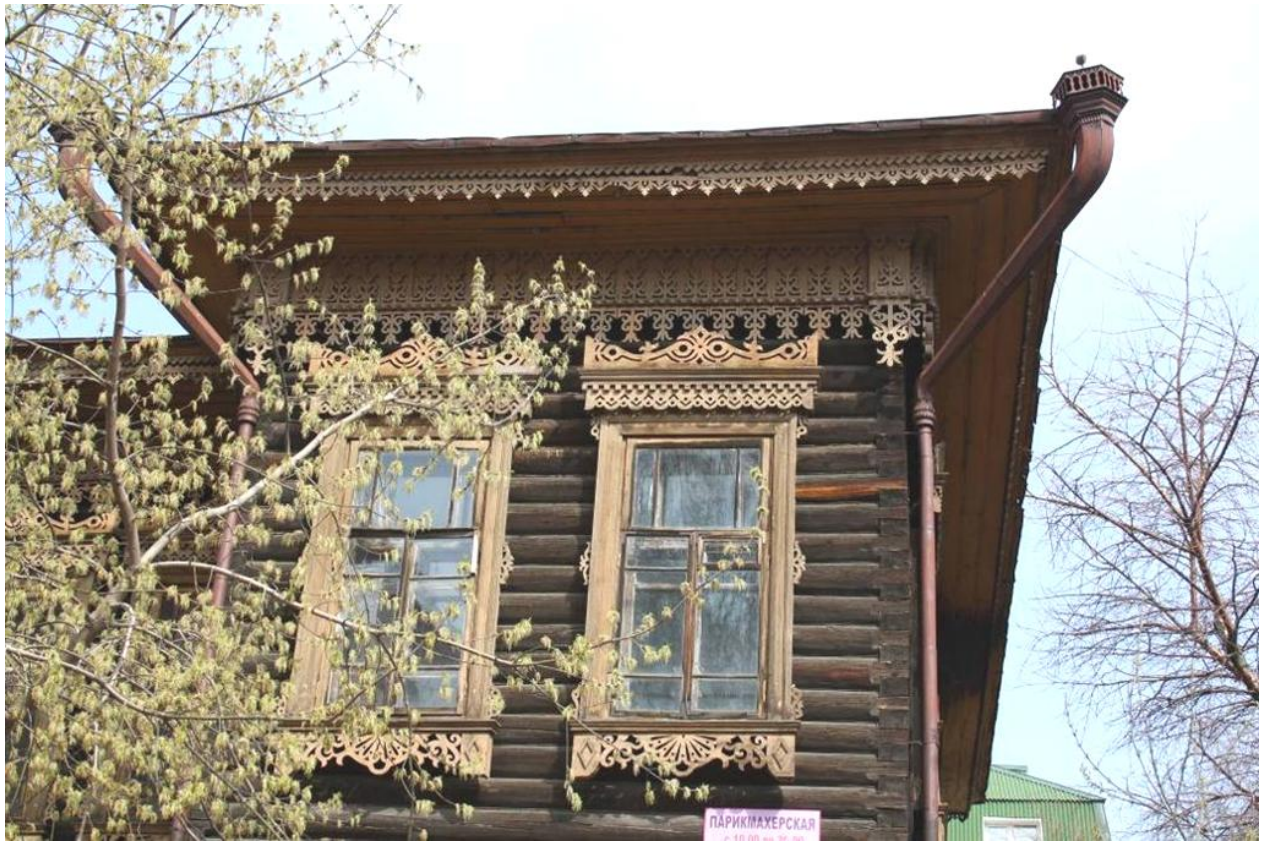
Видовая точка № 10.  
Фрагмент ризалита южного фасада (до проведения ремонтных работ).

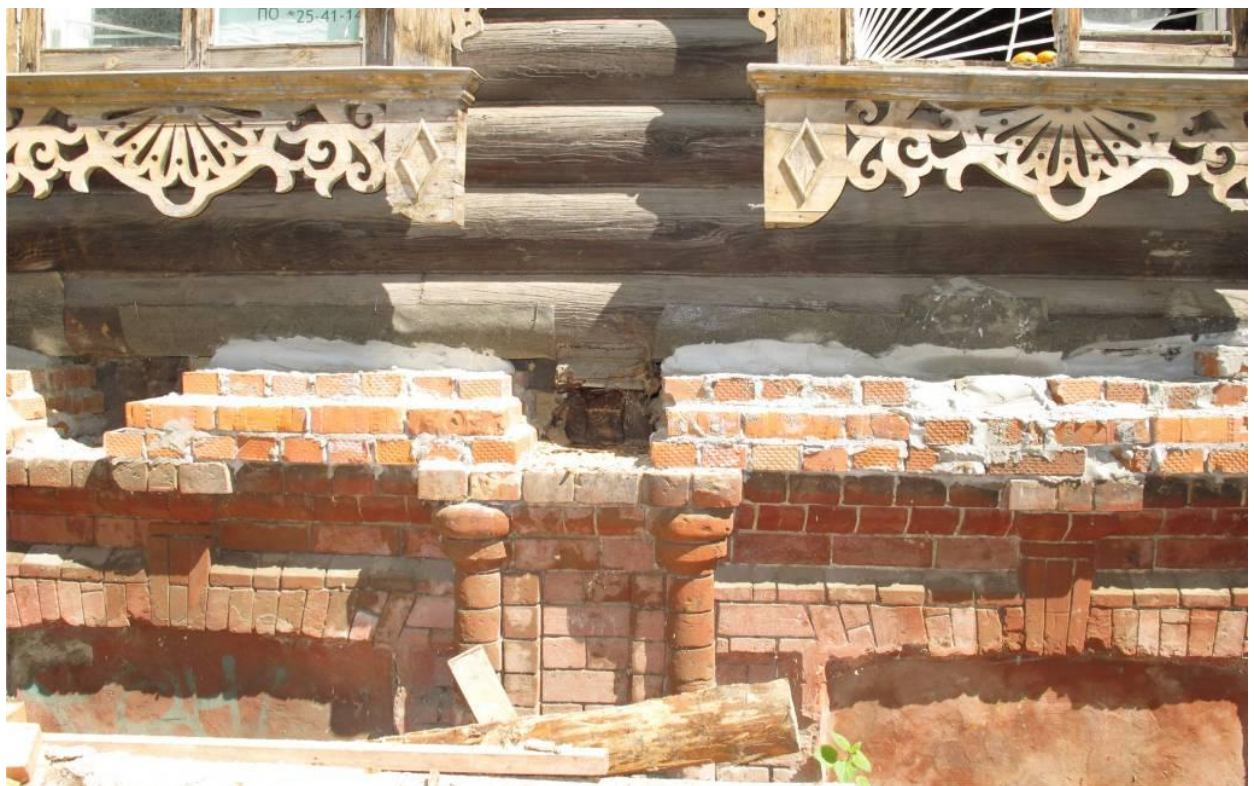
Видовая точка № 11.  
Фрагмент декора кирпичного цоколя главного фасада  
(до проведения ремонтных работ).

кирпичного цоколя, покрытый металлическим фартуком. Дополнительный декор главного (западного) фасада: декор кирпичного цоколя (профильный карниз, скошенный руст, выступающее обрамление лучковых окон с замковым камнем, парные полукруглые колонки с капителями, прямоугольные филенки), декор деревянной части здания (фигурные резные кронштейны растительного орнамента, расположенные под карнизом по углам основного объема, прируба и по осям оконных простенков здания).

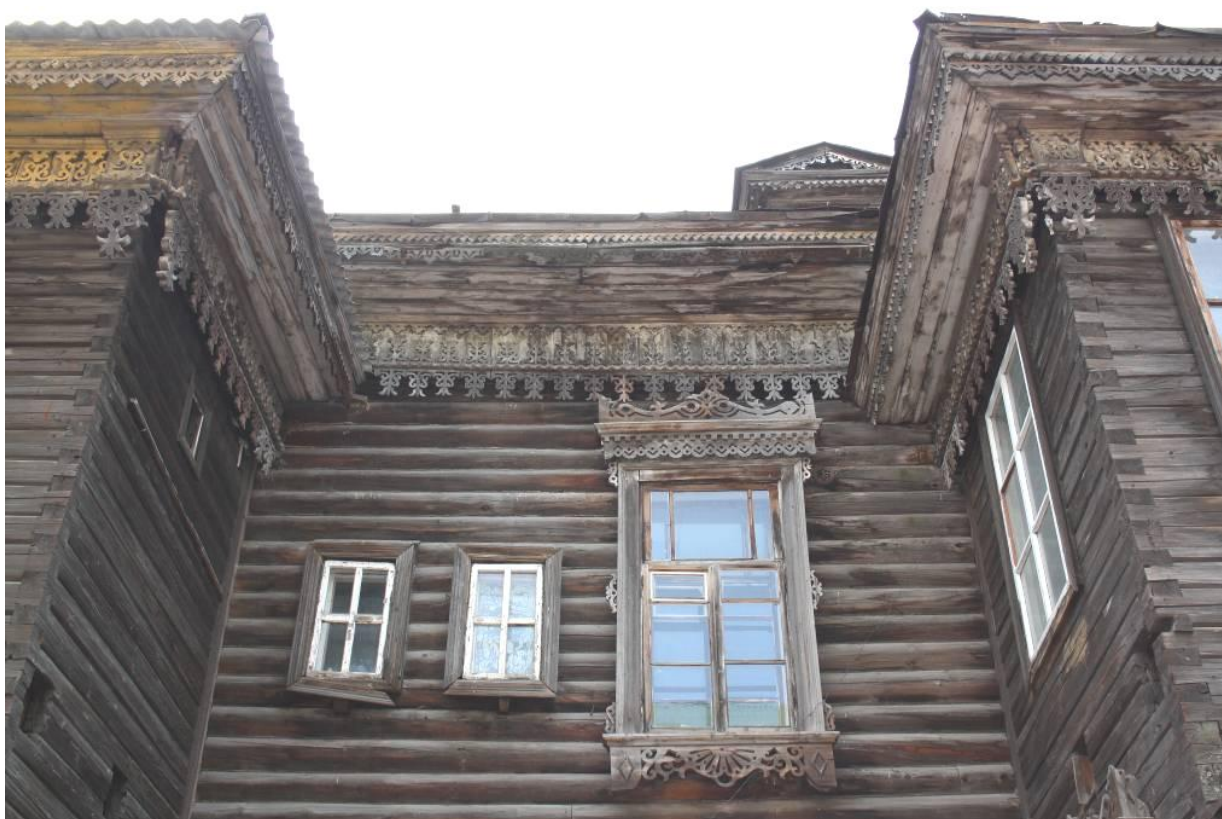
Видовая точка № 13.

Фрагмент центральной части северного фасада (до проведения ремонтных работ)
