## КОМИТЕТ ПО ОХРАНЕ ОБЪЕКТОВ КУЛЬТУРНОГО НАСЛЕДИЯ ТОМСКОЙ ОБЛАСТИ

### ПРИКАЗ

Об утверждении предмета охраны объекта культурного наследия федерального значения «Деревянный дом, построенный ссыльными поляками, участниками восстания 1863-1864 гг.» (Томская область)

Предмет охраны объекта культурного наследия федерального значения  
«Деревянный дом, построенный ссыльными поляками, участниками восстания  
1863-1864 гг.», расположенного по адресу: Томская область, Парабельский район,  
с. Нарым, ул. Сибирская, 3

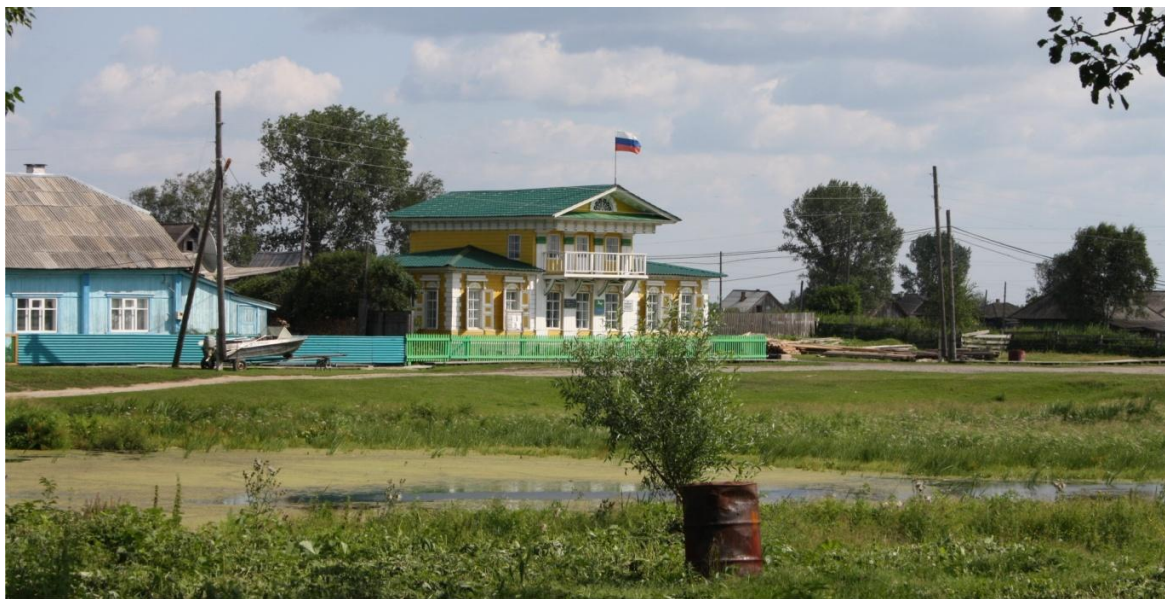
Видовая точка № 1.

Общий вид здания с озера Полой (фото: Лоскутова, 08.2013)

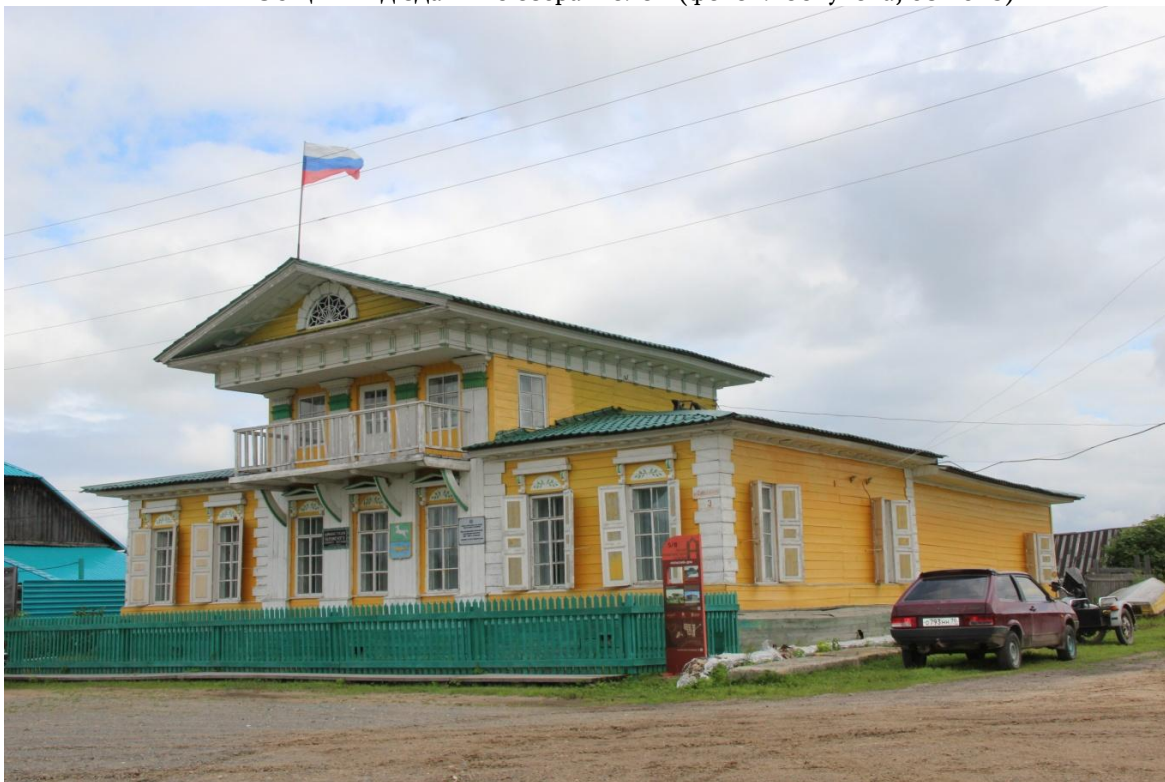
Видовая точка № 2.

Общий вид здания с улицы Сибирской  
(со стороны озера Полой, фото: Лырова Е.В., 10.07.2019)

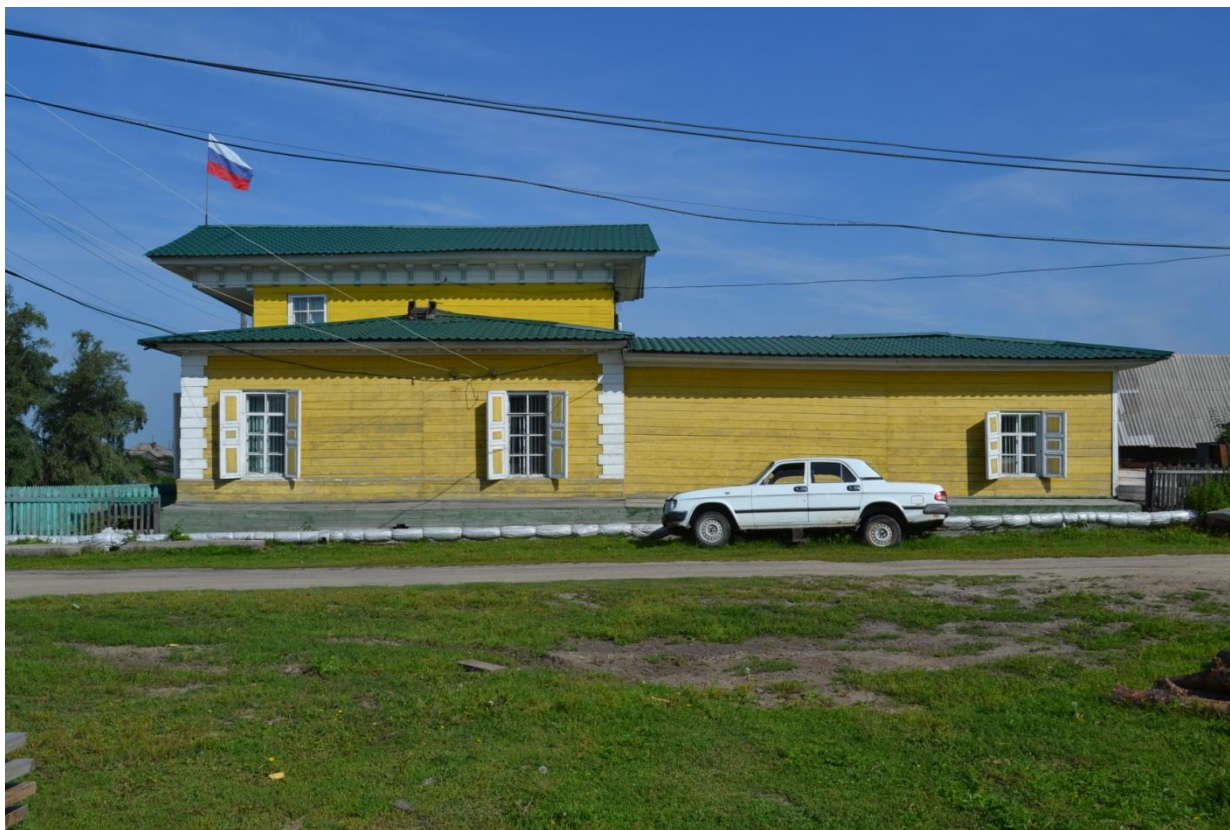
Видовая точка № 3.  
Фрагмент бокового фасада (ТГАСУ, 2017 г.)

4.1. Главный фасад симметричной композиции решен в 7 осей окон, ось симметрии акцентирована мезонином (в 3 оси) с треугольным фронтоном и балконом. Дворовый фасад аналогичный, но без балкона и дополнен асимметричным объемом бокового южного крыла. Боковые фасады решены: северный в 4 оси окон (в т.ч. в 1 ось окна мезонина), южный – в 3 оси окон (в т.ч. 1 ось окна мезонина и 1 ось окна достроенной части здания).

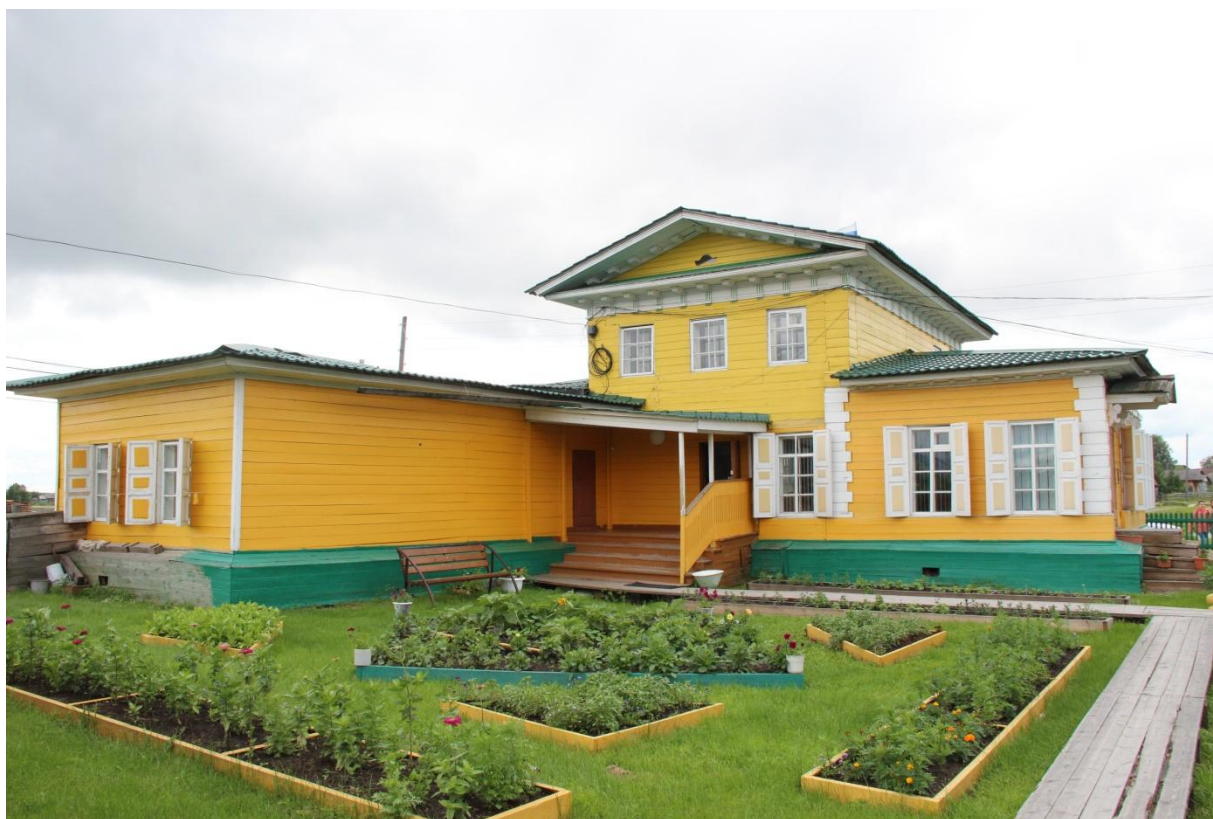
Видовая точка № 4.  
Общий вид здания с территории двора (ТГАСУ, 2017 г.)

2. Объемно-пространственная композиция здания на дату строительства сер. XIX в. Одноэтажное деревянное здание на кирпичном цоколе с мезонином. Форма плана Г-образная: основной объем прямоугольный в плане достроен со стороны дворового фасада дополнительным объемом. Высотные отметки по венчающим карнизам всех объемов здания.

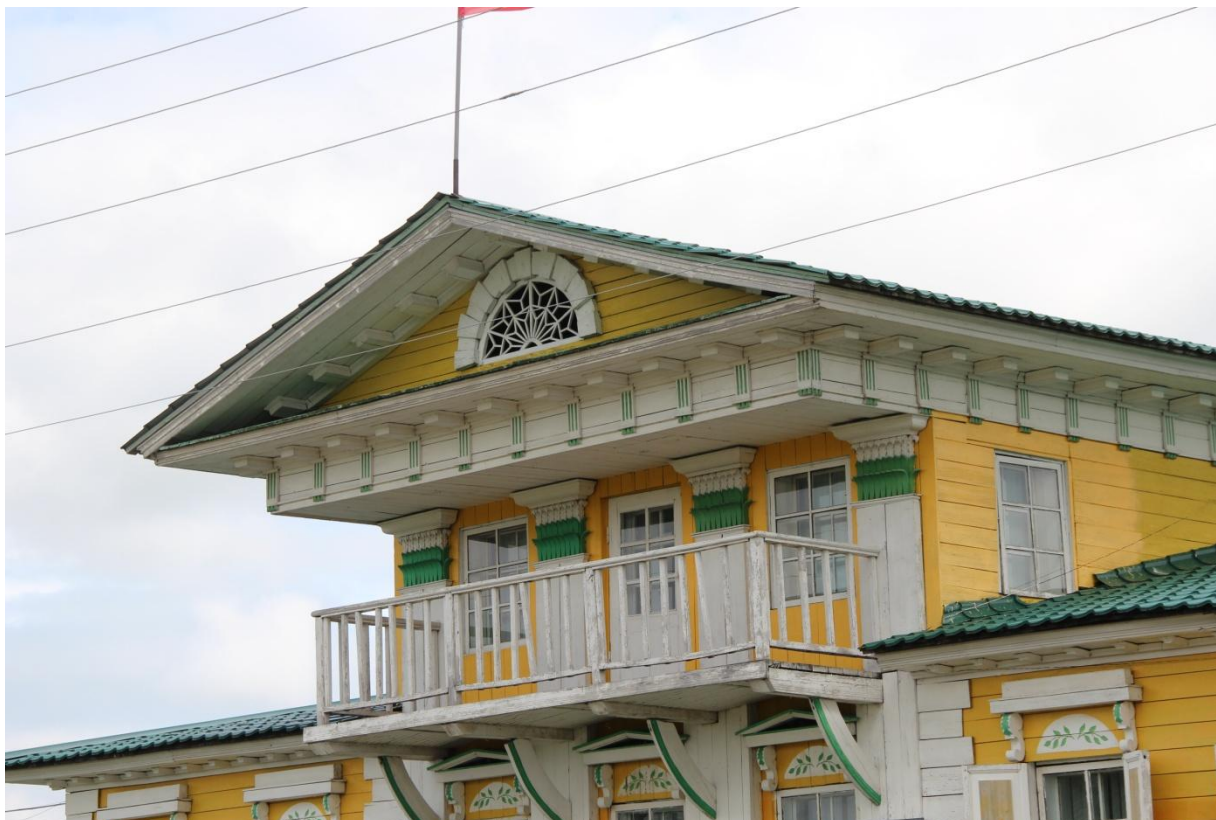
Видовая точка № 5.  
Фрагмент главного фасада. Мезонин (Лырова Е.В., 10.07.2019)

4.2. Декоративное оформление фасадов здания, восстановленное в процессе научной реставрации: венчающий карниз здания профильный большого выноса, декорированный «сухариками», карниз мезонина аналогичный дополнен широким фризом с триглифами. Прямоугольный ступенчатый руст на углах здания и в центральной части главного фасада. Пилястры со стилизованными капителями растительного орнамента, расположенные в оконных простенках центральной части главного фасада. Декор оконных проемов 1-го этажа: сандрики на фигурных кронштейнах (прямоугольные,

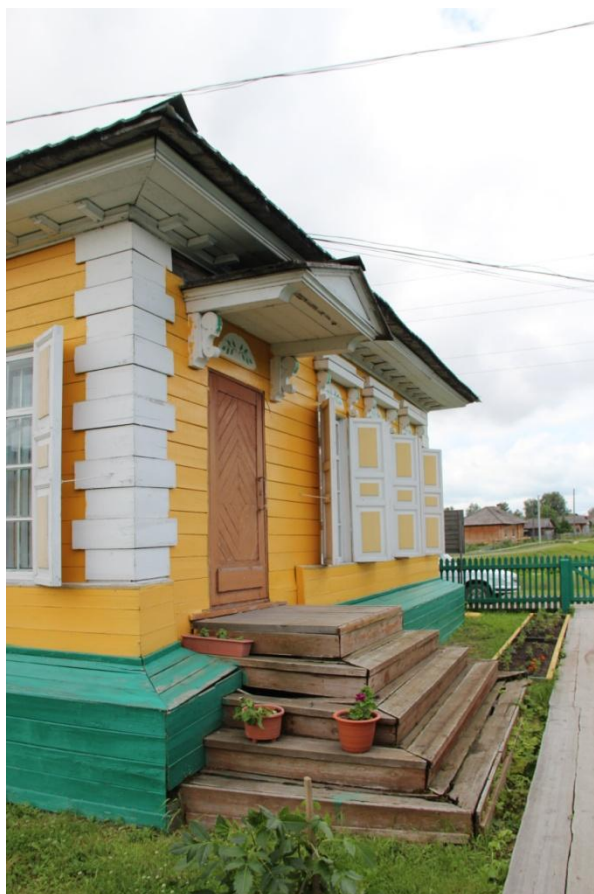
Видовая точка № 6.  
Фрагмент декора бокового фасада  
(Лырова Е.В., 10.07.2019)

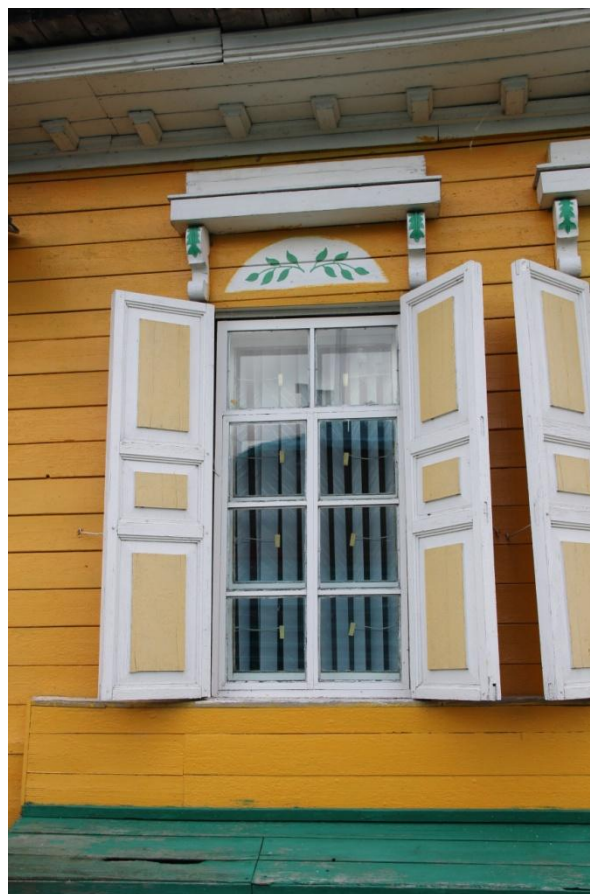
Видовая точка № 7.  
Окно со ставнями и элементами декора  
(Лырова Е.В., 10.07.2019)

в центральной части главного фасада – треугольные), деревянные двухстворчатые филенчатые ставни. Рустованное обрамление арочного слухового окна. Элементы фасадного декора растительного орнамента в виде росписи (на метопах и триглифах карниза, над окнами, на кронштейнах сандриков). Балкон на четырех изогнутых деревянных кронштейнах и исторический характер его ограждения. Деревянный козырек над главным входом (при условии подтверждения достоверности при воссоздании его исторического вида).

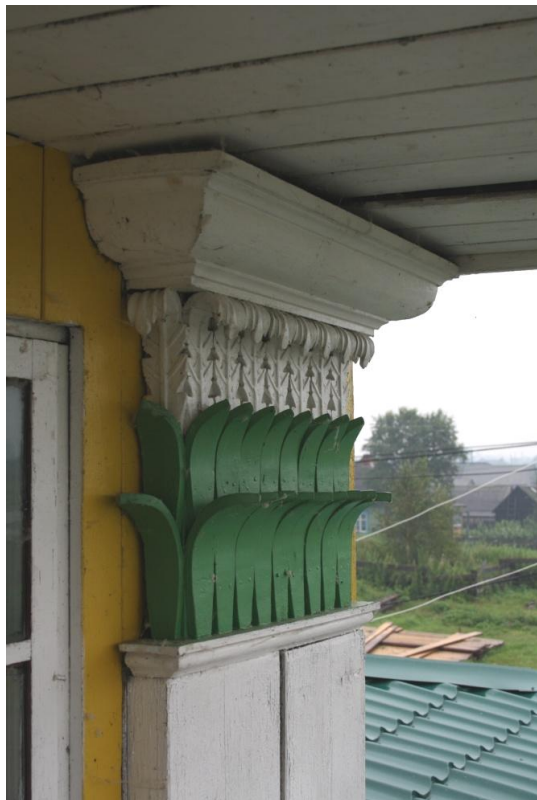
Видовая точка № 8.  
Капитель пилястры главного фасада.  
Капитель (Лоскутова, 2013 г.)

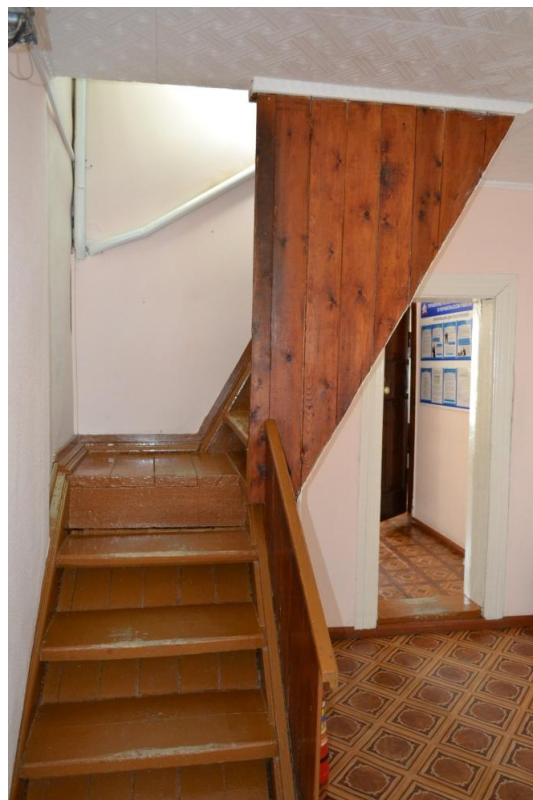
Видовая точка № 9.  
Фрагмент интерьера. Деревянная лестница  
на мезонин (ТГАСУ, 2017 г.)

10. Лестница на мезонин, восстановленная в процессе научной реставрации – деревянная Г-образная с врезными ступенями, расположенная в центральной части здания у восточной стены. Характер исторического ограждения (устанавливается по результатам реставрационных исследований).

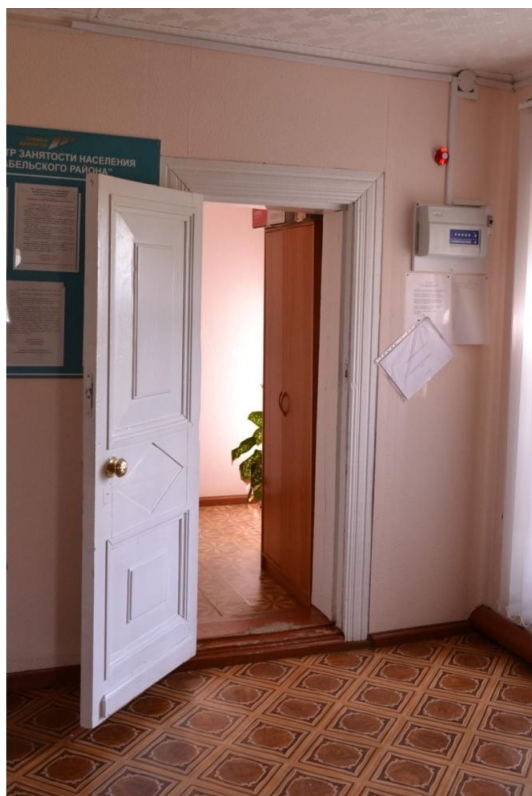
Видовая точка № 10.  
Дверь деревянная филенчатая  
(ТГАСУ, 2017 г.)

7. Заполнения дверных и оконных проемов, восстановленные в процессе научной реставрации. Оконные коробки деревянные с профильным подоконником и профильным обрамлением проемов, рисунок расстекловки оконных рам. Деревянные дверные коробки прямоугольные с профильным обрамлением проема, дверные полотна деревянные филенчатые одно-, двухстворчатые. Балконная дверь двойная деревянная одностворчатая остекленная. Деревянная оконная рама слухового окна главного фасада с ажурным рисунком расстекловки.

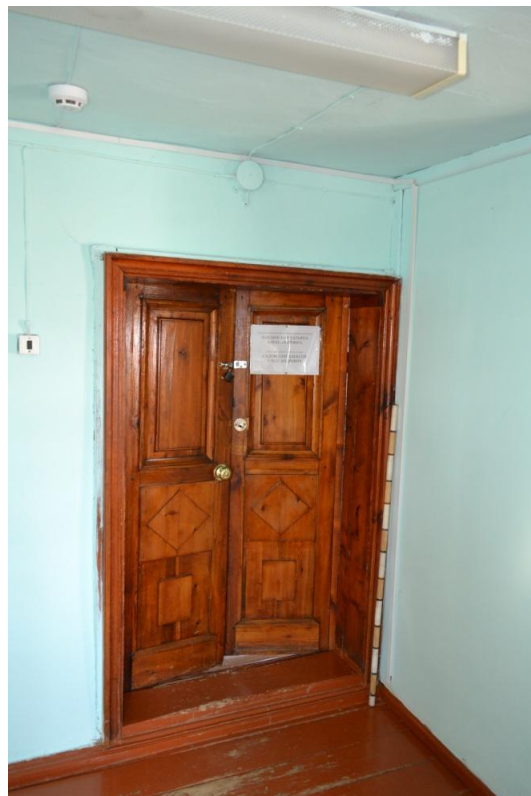
Видовая точка № 11.  
Дверь деревянная филенчатая  
(ТГАСУ, 2017 г.)
