## КОМИТЕТ ПО ОХРАНЕ ОБЪЕКТОВ КУЛЬТУРНОГО НАСЛЕДИЯ ТОМСКОЙ ОБЛАСТИ

### ПРИКАЗ

Об утверждении предмета охраны объекта культурного наследия  
регионального значения «Дом жилой», кон. XIX в., (г. Томск)

Предмет охраны объекта культурного наследия регионального значения  
«Дом жилой», кон. XIX в., расположенного по адресу: Томская область, г. Томск,  
Никитина улица, 4а

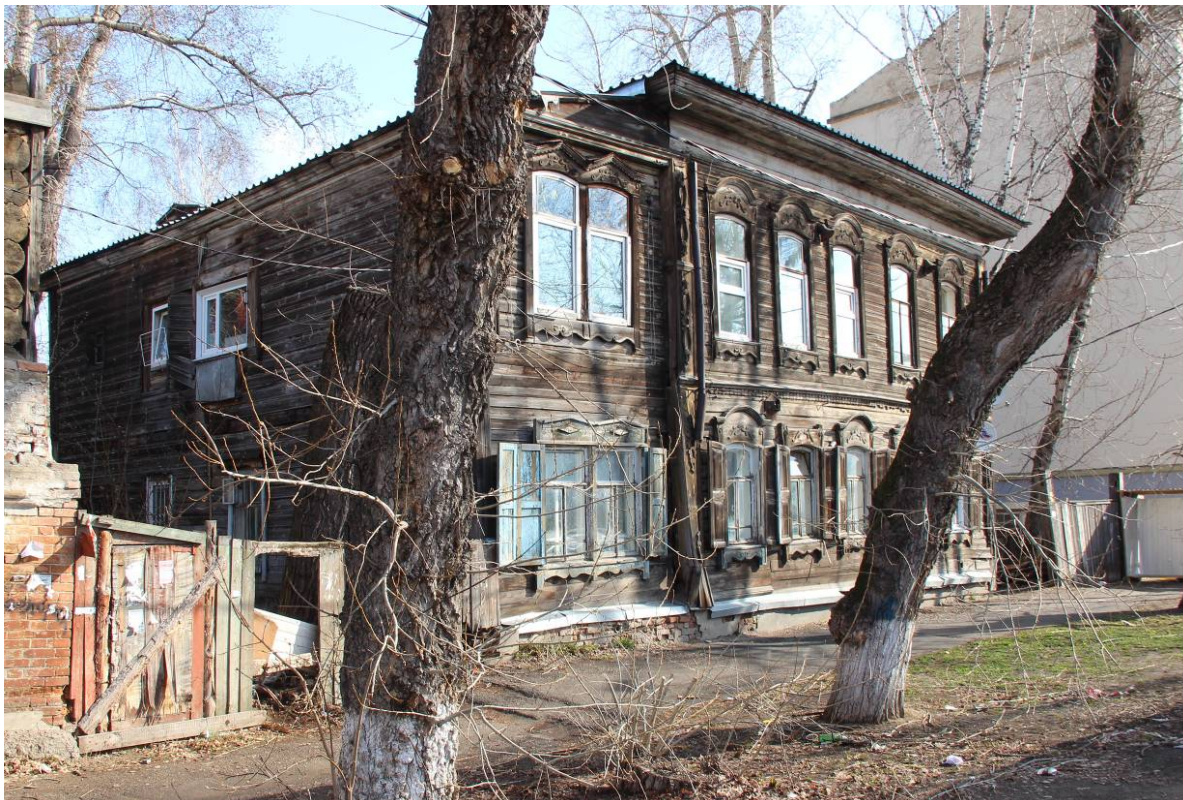
Видовая точка № 3.  
Общий вид здания с ул. Никитина.

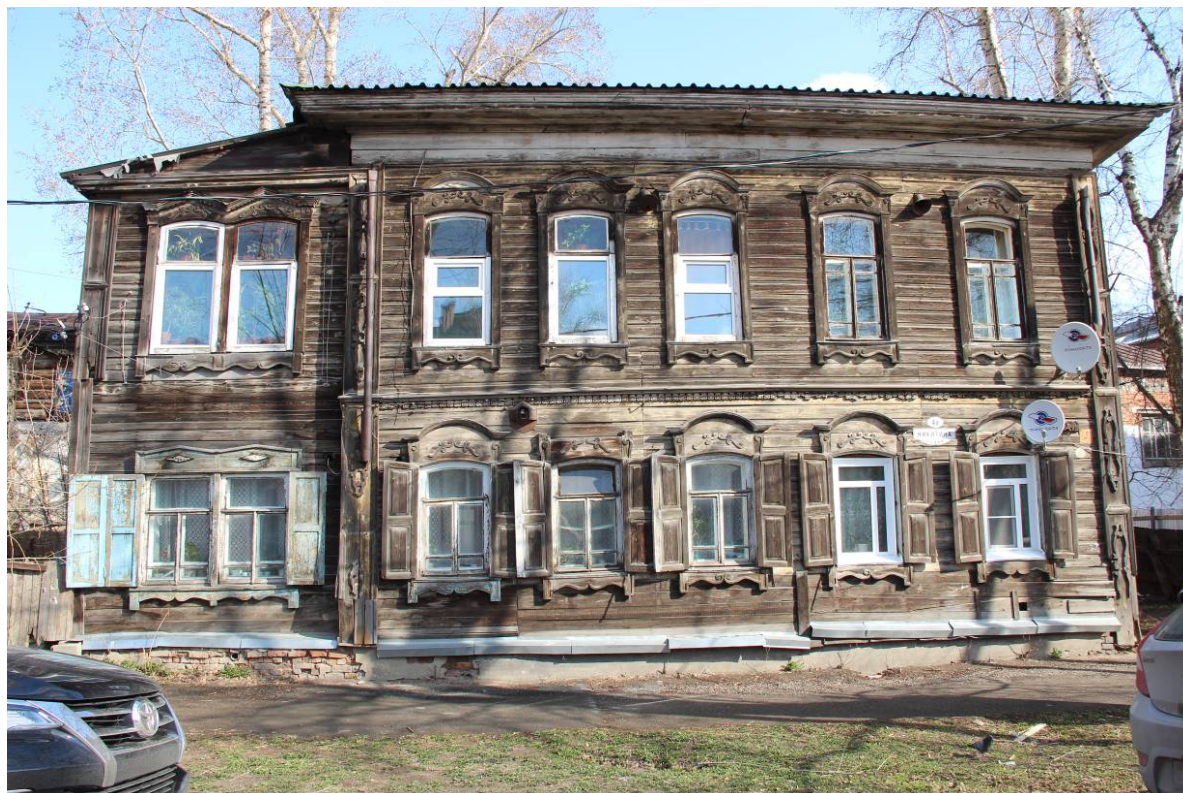
Видовая точка № 4.  
Главный (южный) фасад здания.

4.1. Главный (южный) фасад фронтальной композиции, решен по основному объему в 5 осей оконных проемов, по пристройке – в одну ось сдвоенных проемов (по 2-му этажу). Восточный фасад симметричный в 4 оси оконных проёмов (по 3-й оси в уровне 2-го этажа расположена балконная дверь, между 1 и 2 осями – ложное окно). Местоположение веранды по центральной оси фасада (исторический вид и габаритные размеры веранды устанавливаются по результатам реставрационных исследований). Композиция северного фасада фронтальная, решена по основному объему в 5 осей оконных проемов, по пристройке – в одну ось проемов (в уровне 1-го этажа – сдвоенные дверные проемы, в уровне 2-го этажа – окно), композиционная ось пристройки акцентирована крыльцом с навесом на столбах. Композиция западного фасада пристройки (устанавливается по результатам реставрационных исследований).

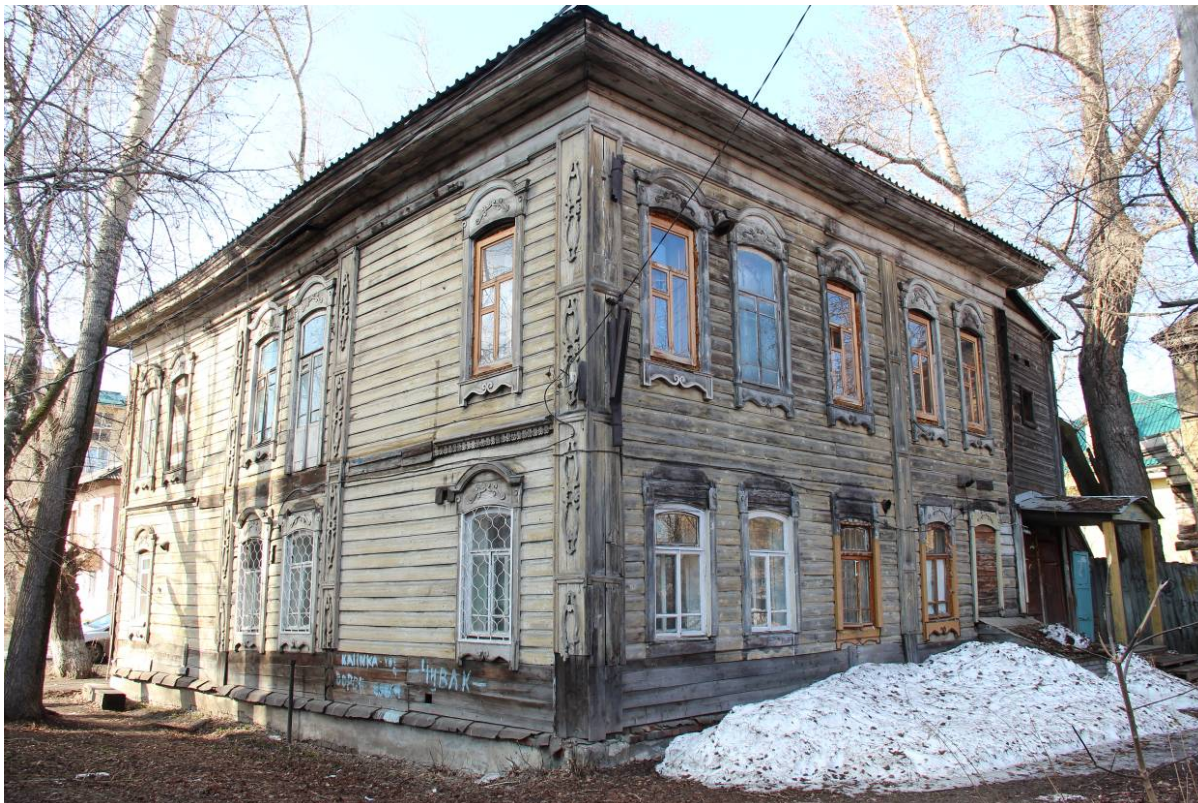
Видовая точка № 5.  
Общий вид здания с территории двора.

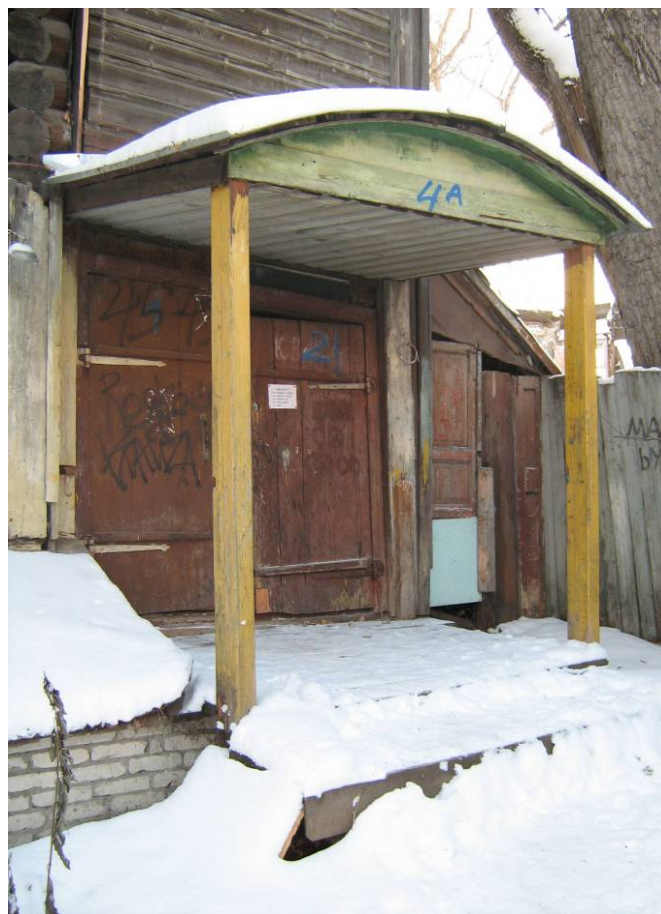
Видовая точка № 7  
Крыльцо северного фасада с навесом на столбах.  
(Яблонская М.А., дата съемки: 18.11.2014 г.)

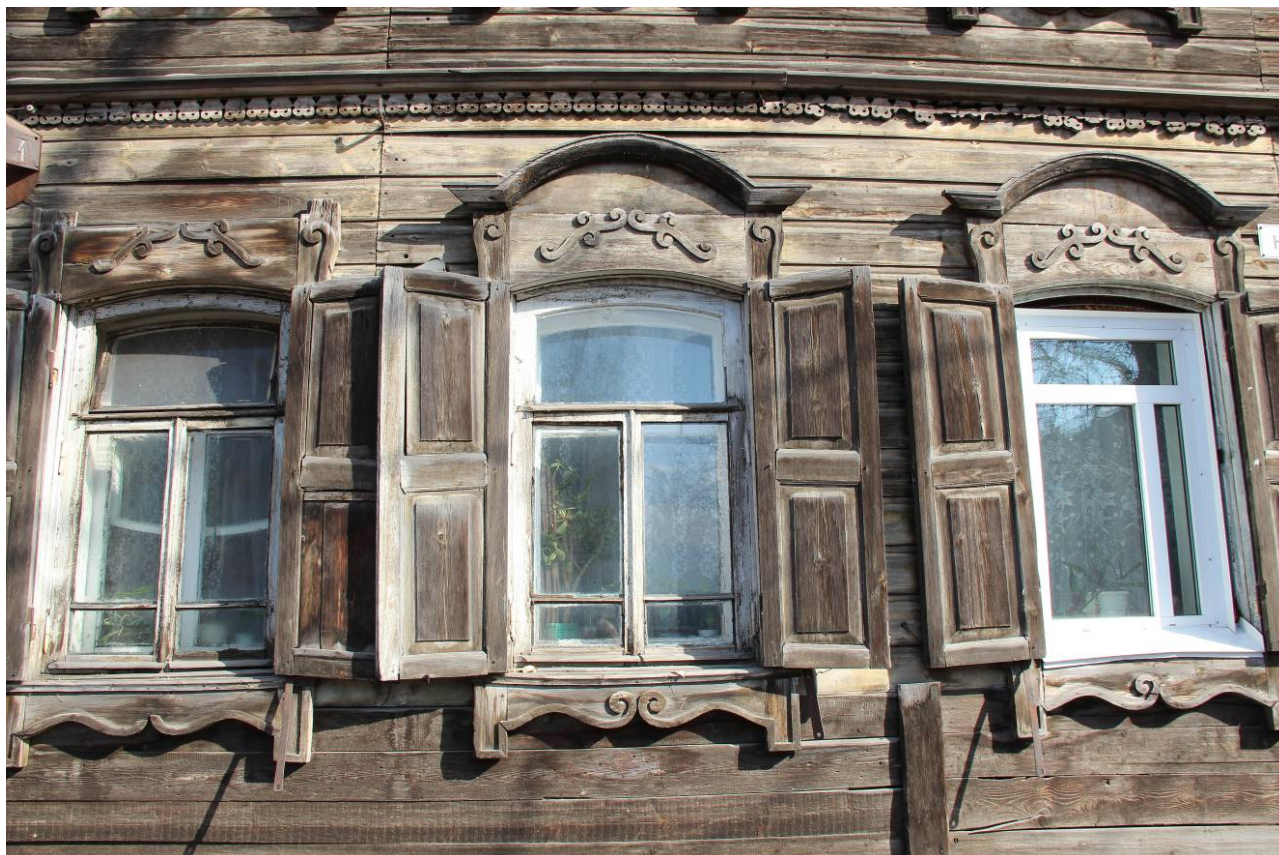
Видовая точка № 8.  
Фрагмент главного фасада, окна первого этажа со ставнями.

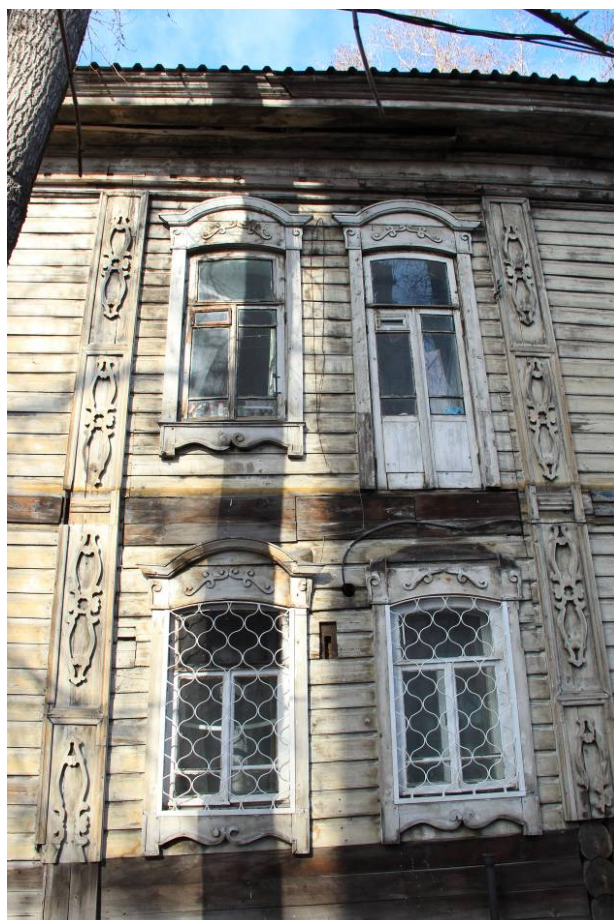
Видовая точка № 9  
Фрагмент восточного фасада,  
место расположения утраченной веранды

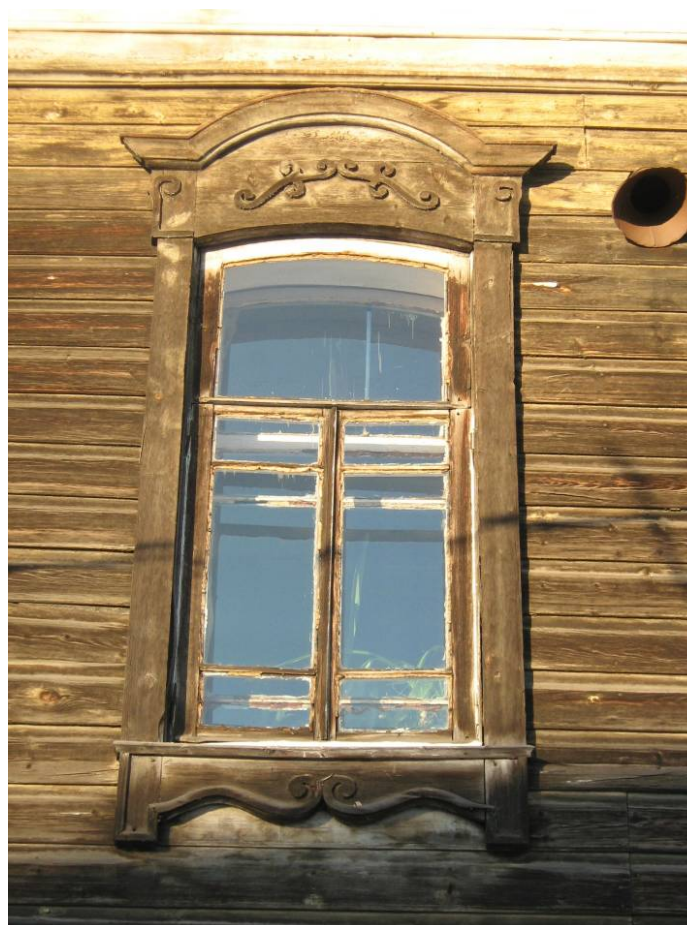
Видовая точка № 10  
Окно 2-го этажа южного фасада  
(Яблонская М.А., дата съемки: 18.11.2014 г.)

4.2. Местоположение, форма и габаритные размеры оконных проемов: лучковые (в уровне 2-го этажа более вытянутые по высоте). Окно северного фасада пристройки – квадратное. Конфигурация и габаритные размеры окон подвала устанавливаются по результатам реставрационных исследований.

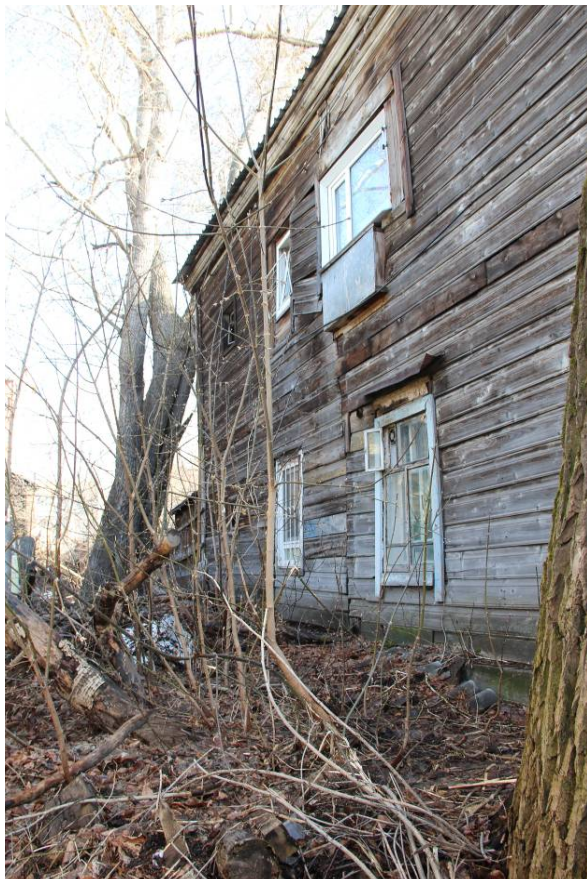
Видовая точка № 11  
Фрагмент западного фасада.

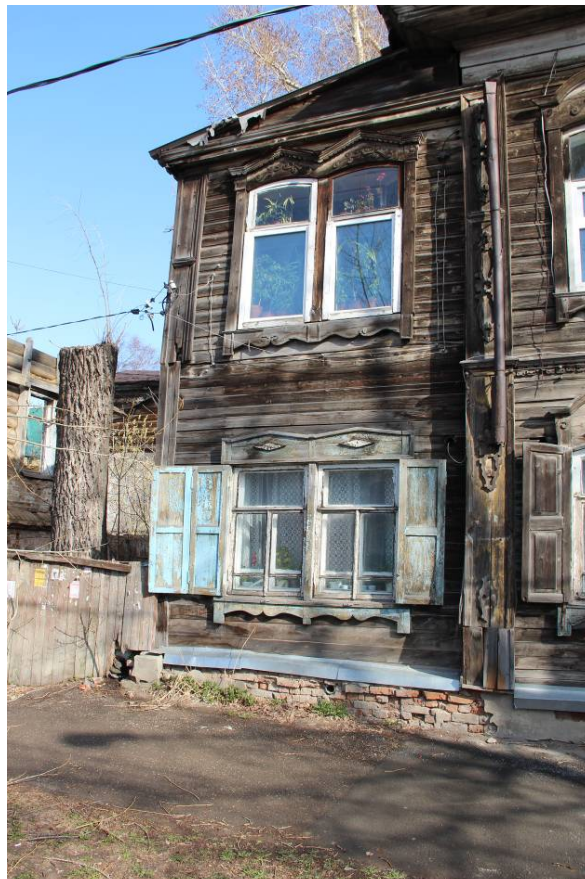
Видовая точка № 12  
Фрагмент главного (южного) фасада.

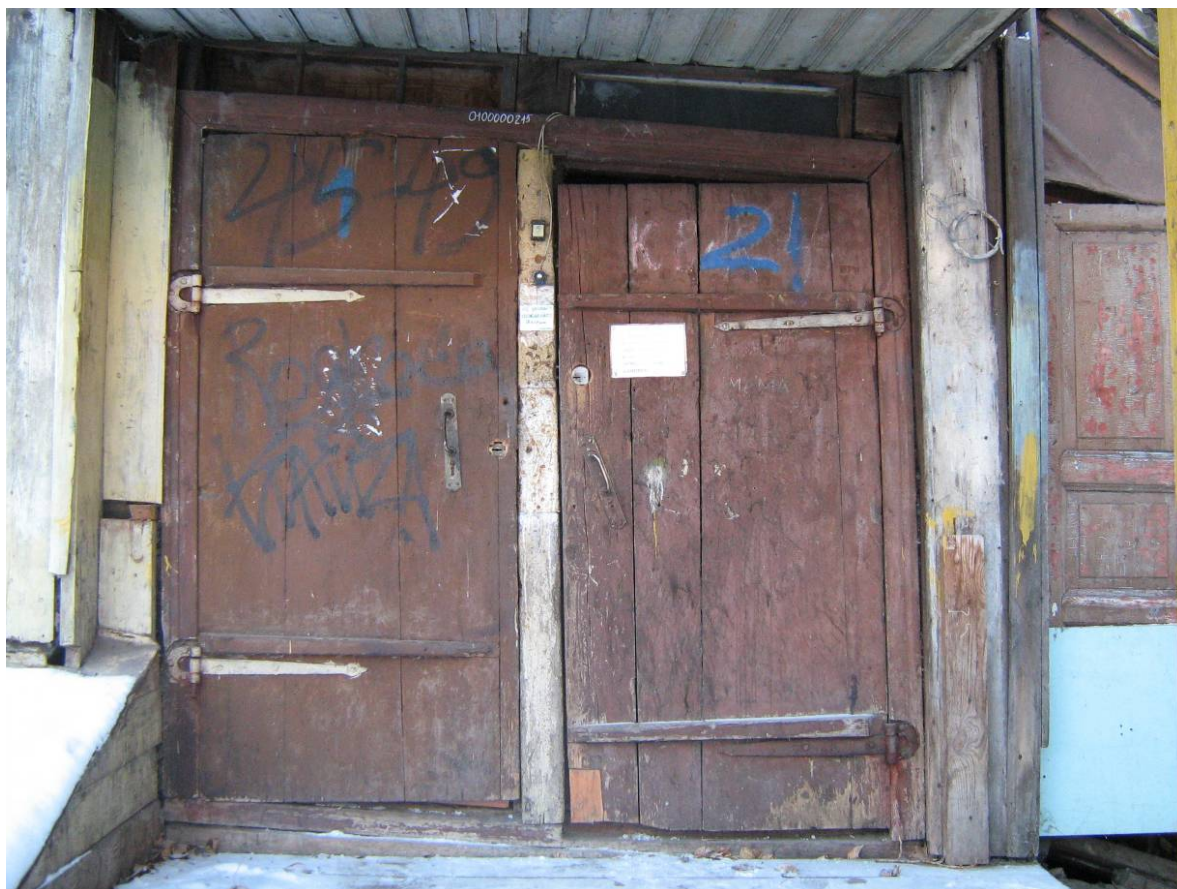
Видовая точка № 13  
Входные двери дворового (северного) фасада.  
(Яблонская М.А., дата съемки: 18.11.2014 г.)

7. Заполнения дверных и оконных проемов на дату сохранившихся элементов, их материал (дерево), конструкция и характер оформления. Оконные коробки деревянные с профильным подоконником и профильным обрамлением проемов, лучковая форма оконных рам и рисунок оконных переплетов с мелкой расстекловкой. Наружные двери дворового входа – деревянные дощатые на шпонках и кованых металлических навесах, дверная коробка с импостами и узкими остекленными фрамугами. Внутренние двери – деревянные филенчатые с окраской. Балконная дверь (в уровне 2-го этажа восточного фасада) – деревянная двойная двухстворчатая филенчатая остекленная и окрашенная.

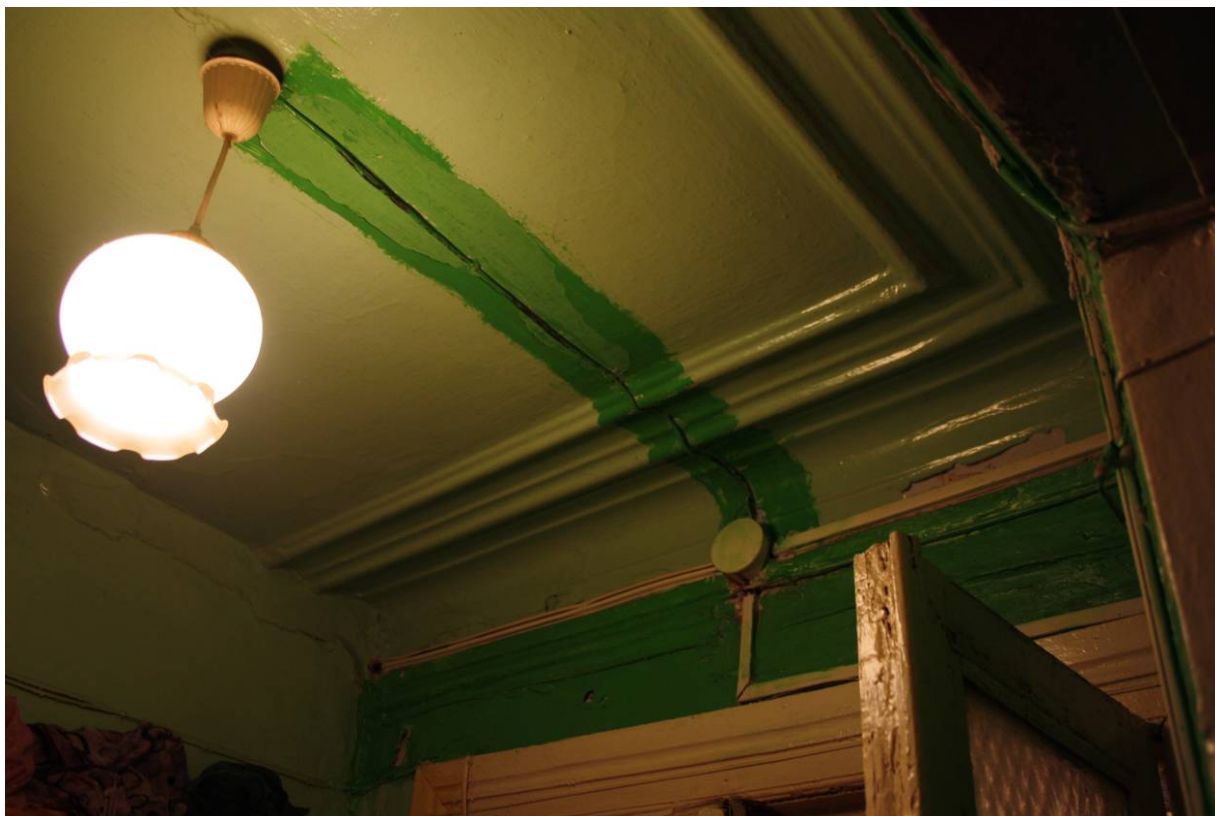
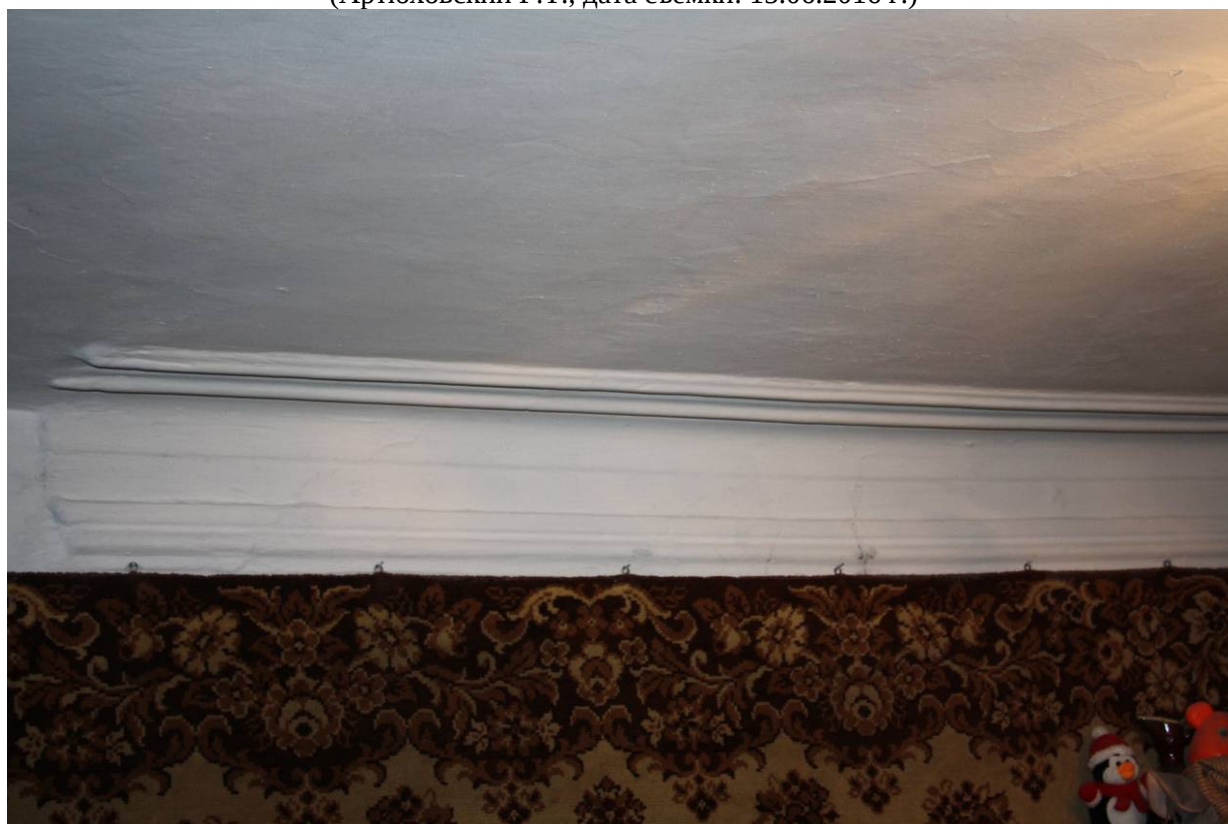
Видовая точка № 14  
Квартира 1-го этажа. Потолочные тяги в отделке потолка помещения  
(Артюховский Г.Т., дата съемки: 15.06.2016 г.)

Видовая точка № 15  
Квартира 1-го этажа. Потолочные тяги в отделке потолка помещения  
(Артюховский Г.Т., дата съемки: 15.06.2016 г.)

11. Архитектурно-художественное оформление интерьеров здания на дату строительства кон. XIX в.: декоративное оформление потолков профильными штукатурными тягами, их материал, местоположение, профиль сечения.
