## КОМИТЕТ ПО ОХРАНЕ ОБЪЕКТОВ КУЛЬТУРНОГО НАСЛЕДИЯ ТОМСКОЙ ОБЛАСТИ

Об утверждении предмета охраны объекта культурного наследия  
регионального значения «Дом жилой», кон. XIX в.  
(г. Томск, ул. Горького Максима, 8)

Предмет охраны объекта культурного наследия регионального значения  
«Дом жилой», кон. XIX в., по адресу: Томская область, г. Томск,  
Горького Максима улица, 8

**Фотографические изображения объекта культурного наследия регионального  
значения «Дом жилой», кон. XIX в., расположенного по адресу: Томская область,  
г. Томск, Горького Максима улица, 8**

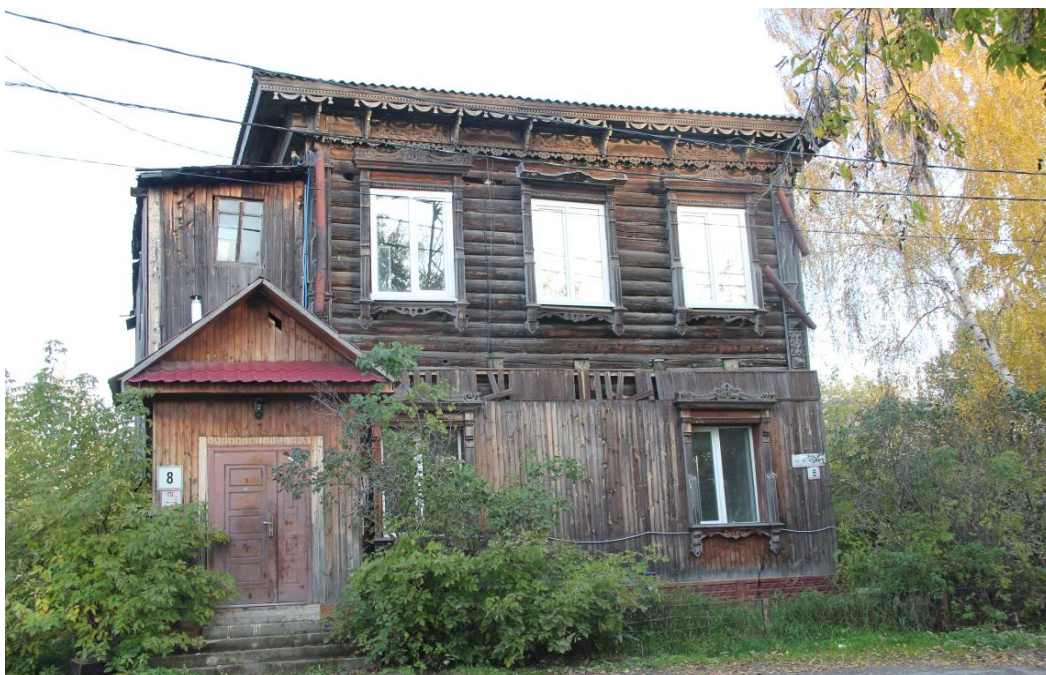
Видовая точка № 2. Главный западный фасад

4.1. Главный западный фасад решен по основному объему в 3 оси оконных проемов, по пристройке – 1 ось проемов. Боковой южный фасад решен в 7 осей оконных проемов с асимметричным расположением ризалита (в 2 оси окон) в правой части фасада. Дворовый западный фасад решен в 3 оси проемов (проем 2-го этажа центральной части фасада – заложенная балконная дверь). Боковой северный фасад решен по основному объему в 4 оси проемов с асимметричным расположением в правой части фасада выступающей пристройки лестничного блока с «глухим» фасадом. Исторические

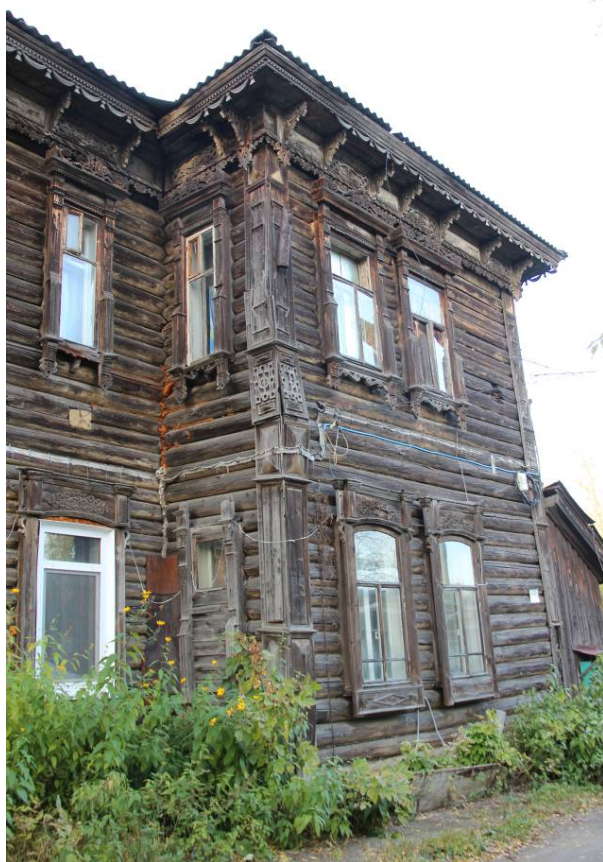
Видовая точка № 4.

Фрагмент дворового (южного) фасада

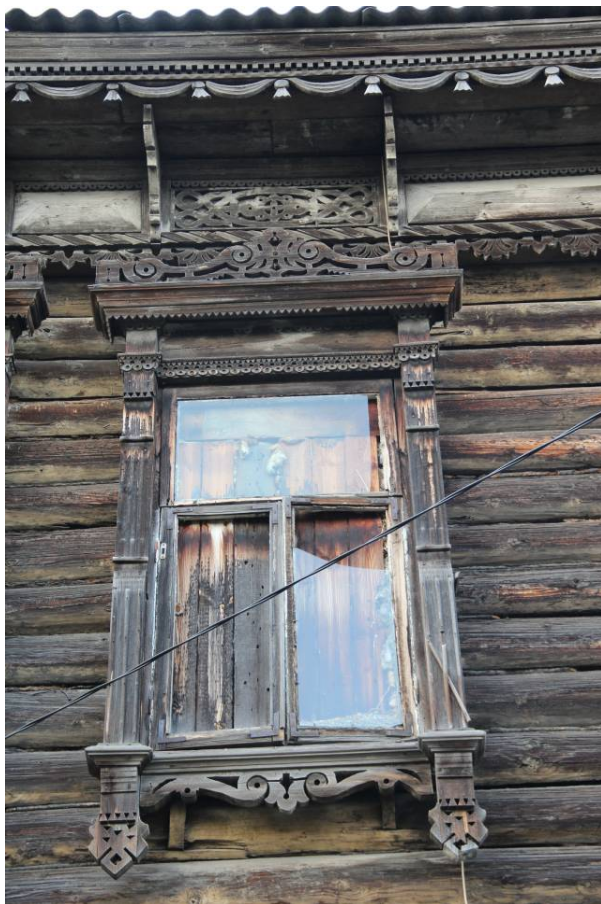
Видовая точка № 6.  
Окно 2-го этажа южного фасада  
с наличником

4.4. Декоративное оформление фасадов с применением деревянного резного декора (включая технику исполнения резьбы): венчающий карниз профильный большого выноса с резным подзором и широким фризом и их декор (профильные бруски, резные пояса, «сухарики», «свесы с кистями», резные кронштейны, вставки из накладного декора растительного орнамента, прямоугольные призматические детали). Лопатки, закрывающие места врубок бревен и их декор (обрамление из профильных реек, горизонтальные профильные карнизы, накладные прямоугольные филенки и призматические детали (в т.ч. с окантовкой), накладной декор тонкого рисунка из полукруглого в сечении канта, накладной декор из пропильной резьбы геометрического орнамента). Наличники окон главного фасада и окон второго этажа боковых фасадов и их декор (профильный карниз, навершие из ажурной пропильной резьбы, боковины с массивной нижней частью и резным декором (гутты, каннелюры, пояски), подоконный профильный карниз с декором из пропильной резьбы, свесы боковин с резным декором). Наличники окон первого этажа южного фасада и наличник окна 2-го этажа северного фасада и их декор (профильный карниз, «глухое» фигурное навершие с профильным обрамлением, накладная резьба на лобовой доске тонкого рисунка растительного орнамента, резной декор на торцах боковин, подоконная доска с обрамлением профильным кантом и реечным декором в виде ромба). Исторический вид ставней окон 1-го этажа и вид кирпичного цоколя (устанавливается по результатам реставрационных исследований).

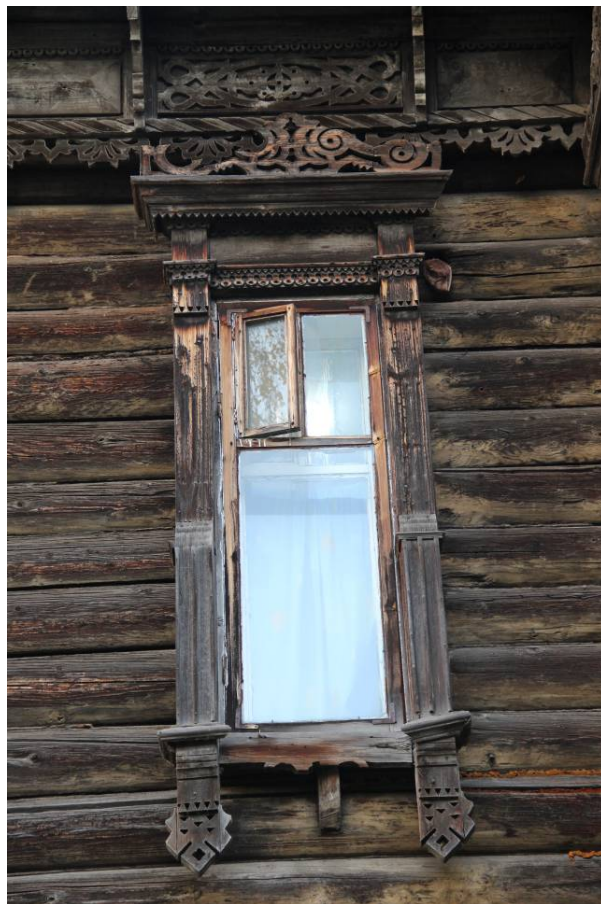
Видовая точка № 7.  
Окно 2-го этажа южного фасада  
с наличником

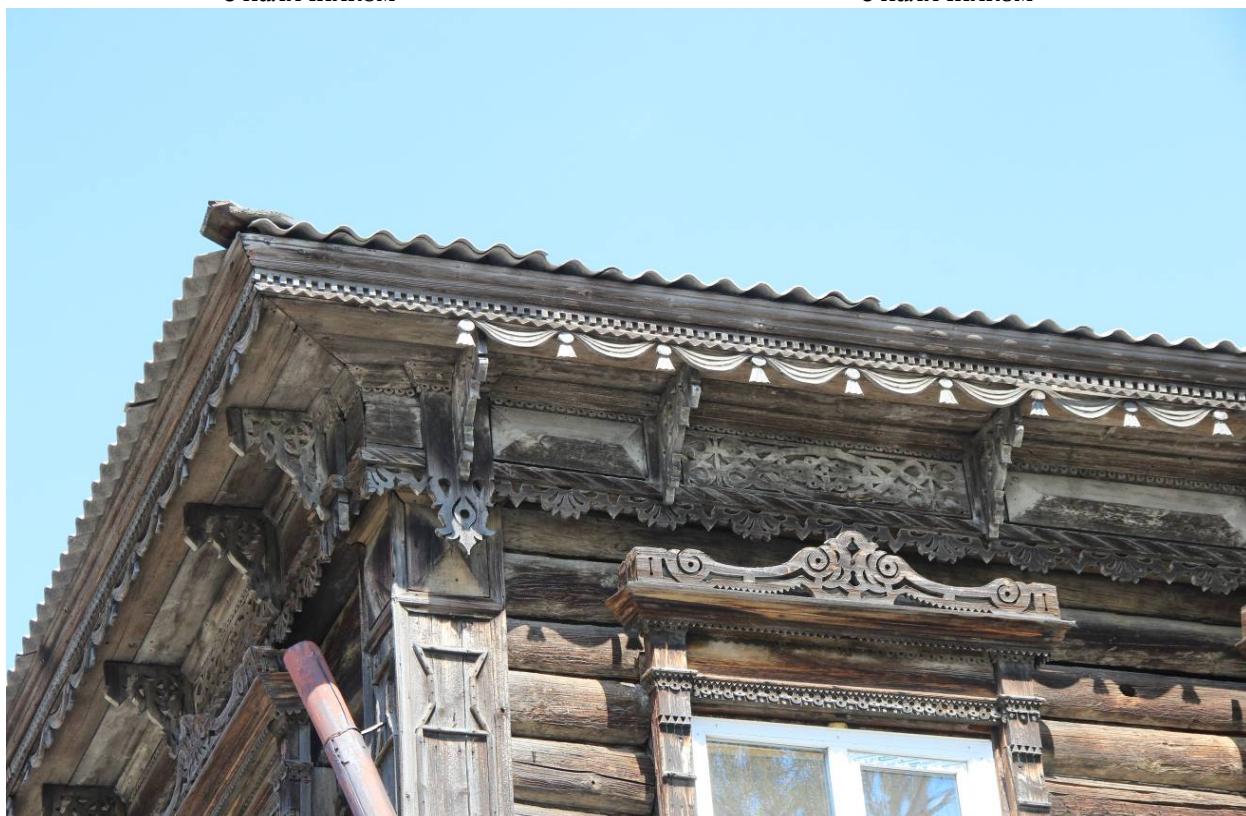
Видовая точка № 8.  
Фрагмент декоративного оформления венчающего карниза (Лырова Е.В., 16.05.2019 г.)

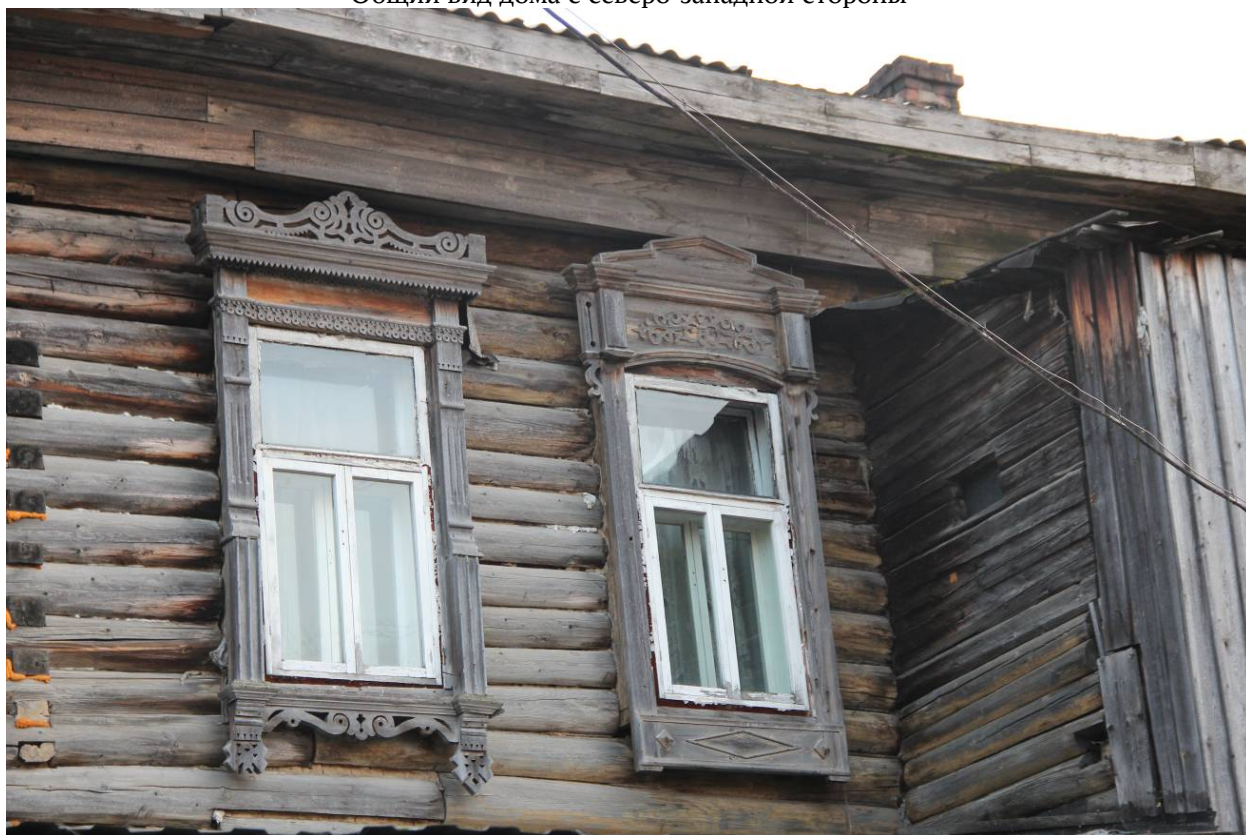
Видовая точка № 10.  
Фрагмент северного фасада, окна 2-го этажа с наличниками (крайний правый наличник перенесен с проема 1-го этажа), бревенчатая пристройка лестничного блока

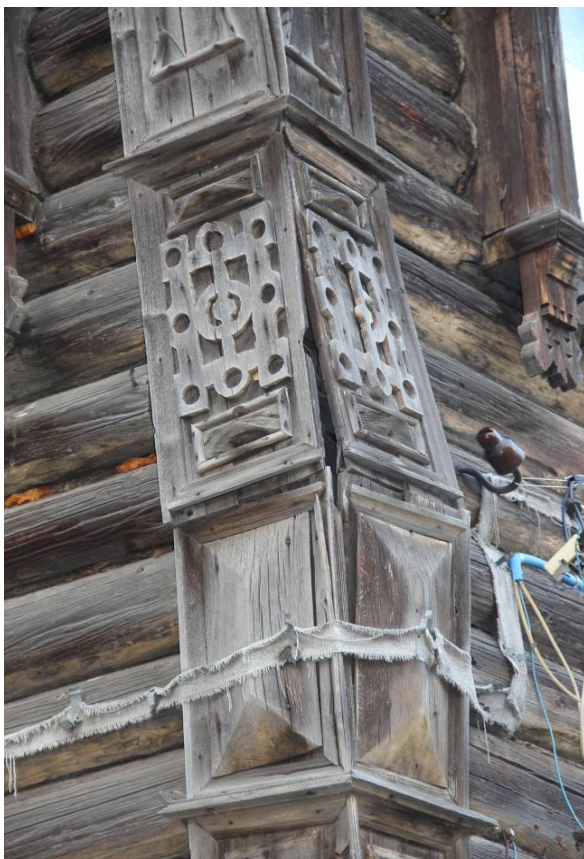
Видовая точка № 11.  
Фрагмент декора угловой пилястры  
южного фасада

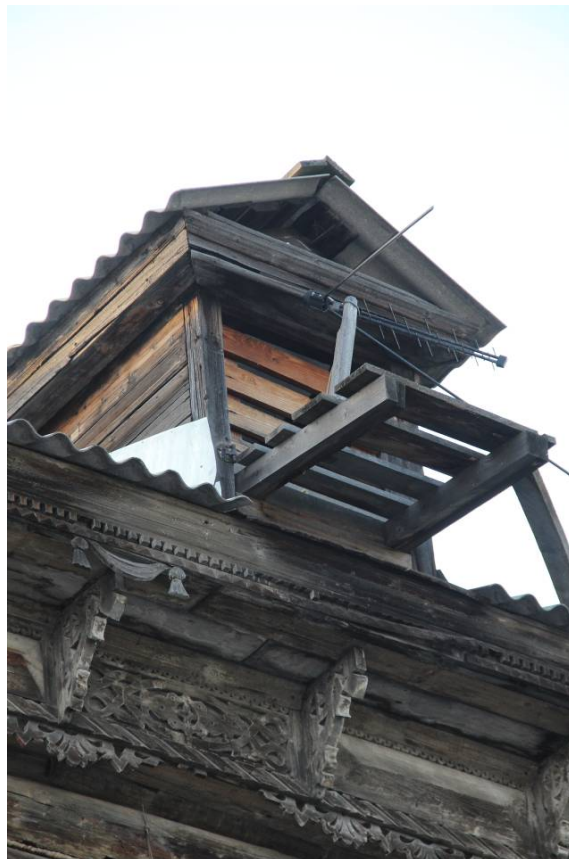
Видовая точка № 12.  
Слуховое окно со стороны восточного фасада

3. Крыша на дату сохранившихся элементов, ее конфигурация (вальмовая), габаритные размеры и высотные отметки по коньку. Характер кровельного покрытия листовой металл с фальцовкой и окраской. Слуховое окно под двухскатной крышей с профильным карнизом, расположенное со стороны восточного фасада. Кирпичные дымовые трубы. Местоположение и исторический вид водосточных труб (устанавливается по результатам реставрационных исследований).

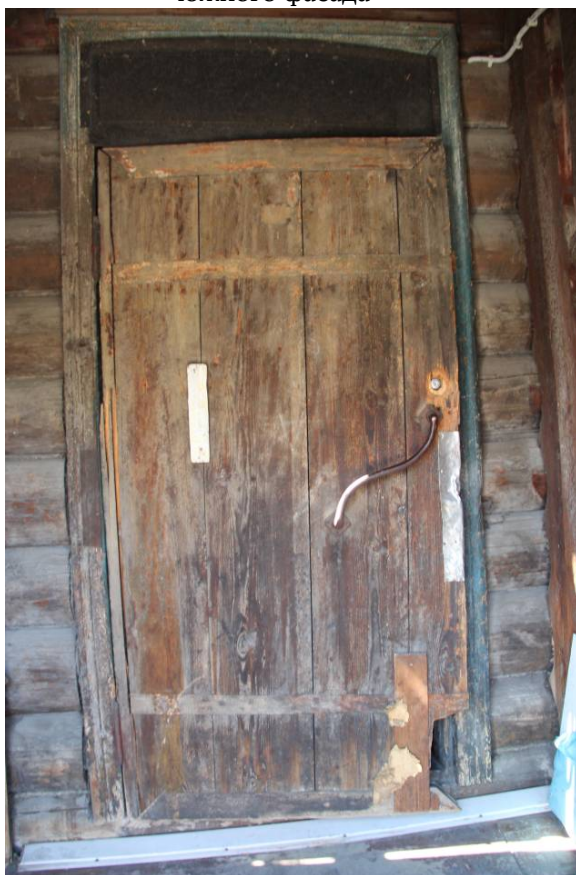
Видовая точка № 13.  
Деревянная дверь с фрамугой дворового фасада  
(Лырова Е.В., 16.05.2019 г.)

7. Заполнения дверных и оконных проемов на дату сохранившихся элементов, их материал (дерево), форма (прямоугольные и лучковые) и характер оформления. Оконные коробки деревянные с профильным подоконником и профильным обрамлением проемов, рисунок переплета оконных рам. Внутренние двери – деревянные филенчатые одно-, двупольные с дверной коробкой и профильным обрамлением проема. Скобяная оконная и дверная фурнитура (железо, латунь). Наружные двери дворовых входов (с коробками):

однопольные с накладными филенками, дощатые на шпонках с фрамугой. Исторический вид наружных дверей главного фасада (устанавливается по результатам реставрационных исследований).

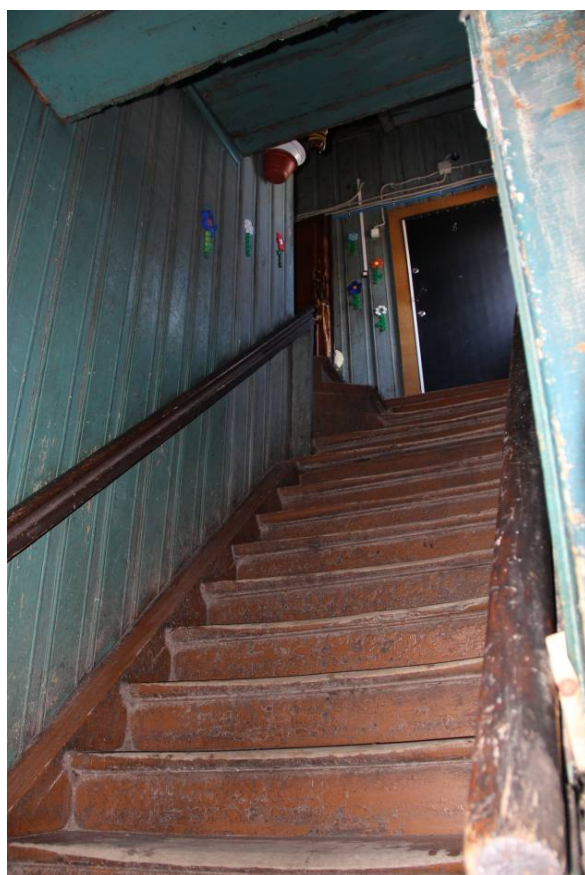
Видовая точка № 14.  
Лестница со стороны восточного фасада  
(Лырова Е.В., 16.05.2019 г.)

10. Лестницы на дату сохранившихся элементов, их местоположение (в восточной части основного объема и в пристройке северного фасада), материал (дерево), конструкция (на тетевых с врезными ступенями), конфигурация маршей, форма ступеней (с валиком), ограждение.

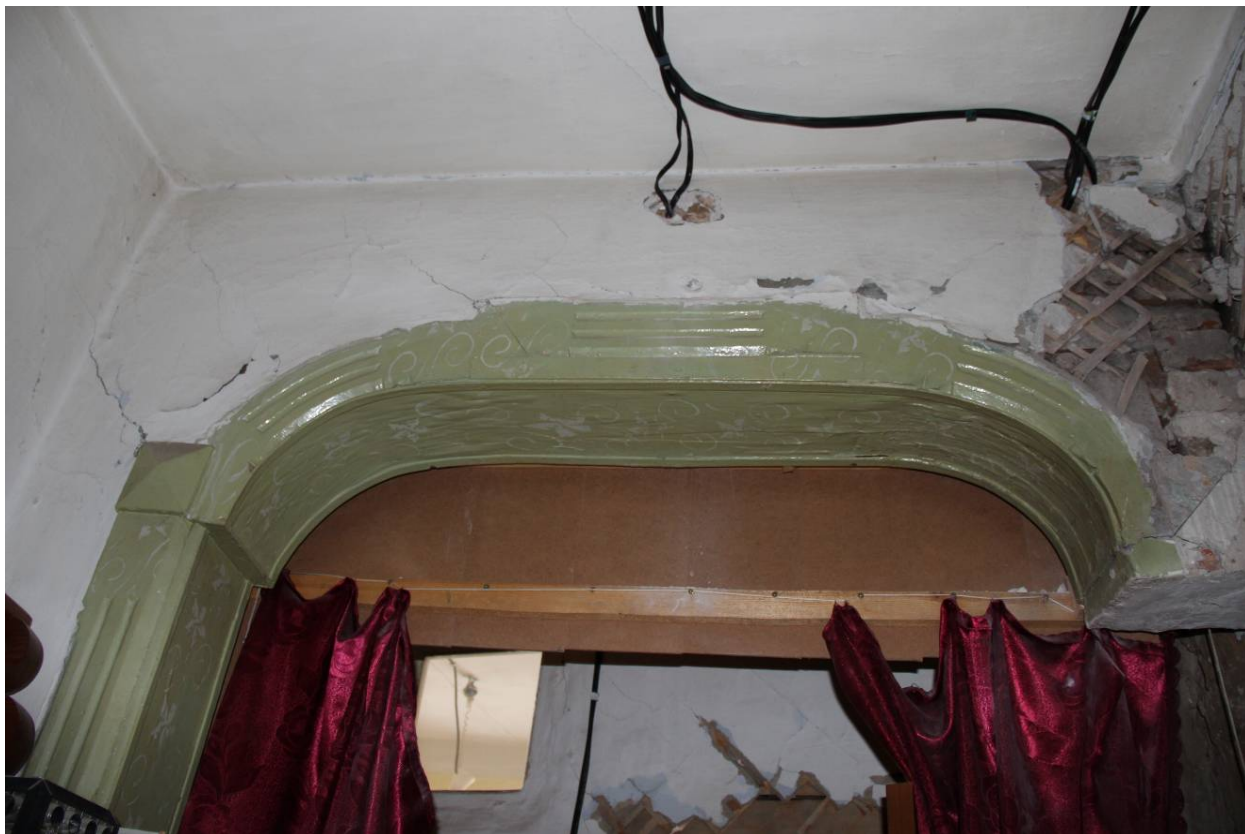
Видовая точка № 15.  
Профильные тяги, лучковый проем (Рыжикова А.Ю. 16.02.2015)

11. Архитектурно-художественное оформление интерьеров на дату сохранившихся элементов декоративного оформления. Профильные потолочно-стеновые штукатурные тяги, техника выполнения тяг, рисунок и профиль сечения, элементы декора (простые, с элементами декора в стиле модерн, с декоративными лепными элементами в угловых частях потолка). Декоративное деревянное обрамление крупного арочного проема. Обшивка стен лестничного блока из профильных досок. Покрытие пола – из широких деревянных плах с окраской.

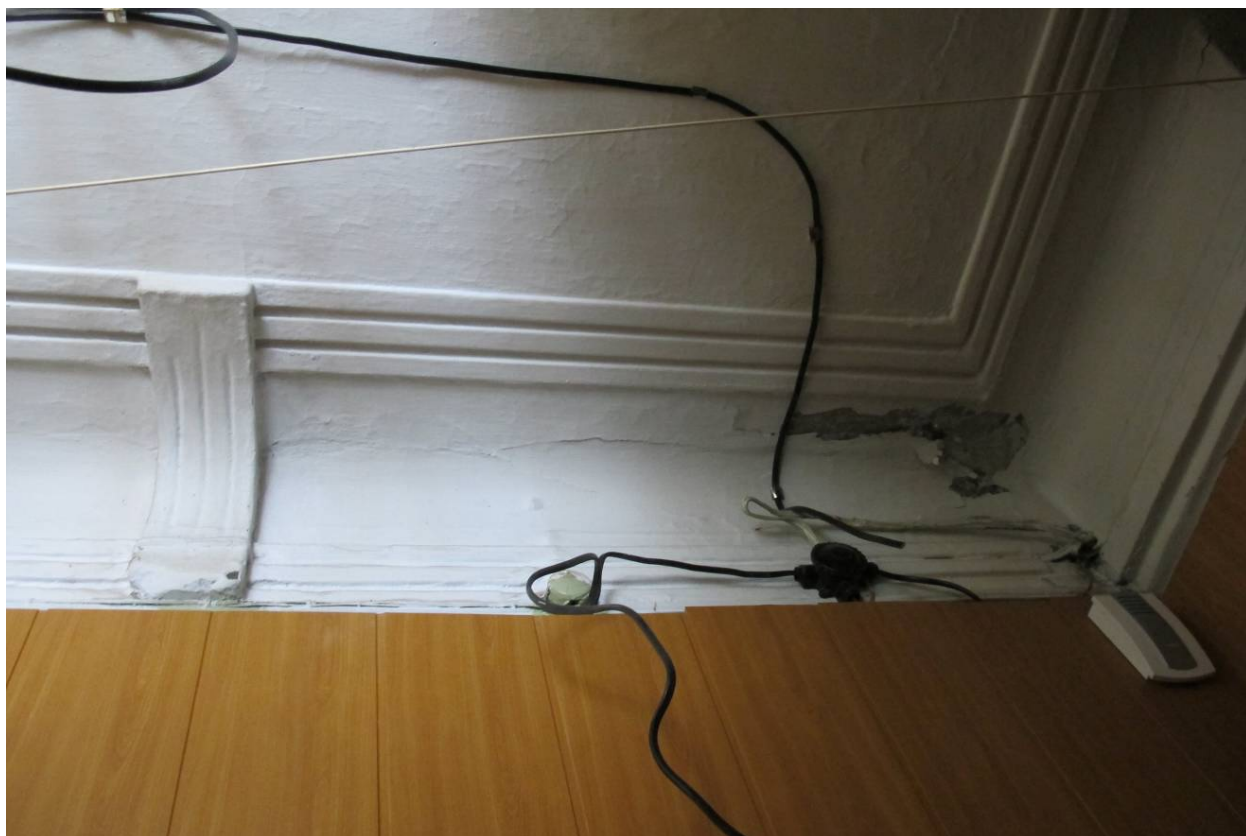
Видовая точка № 17.  
Профильные тяги (Леонтьева Н.М. 16.02.2015)

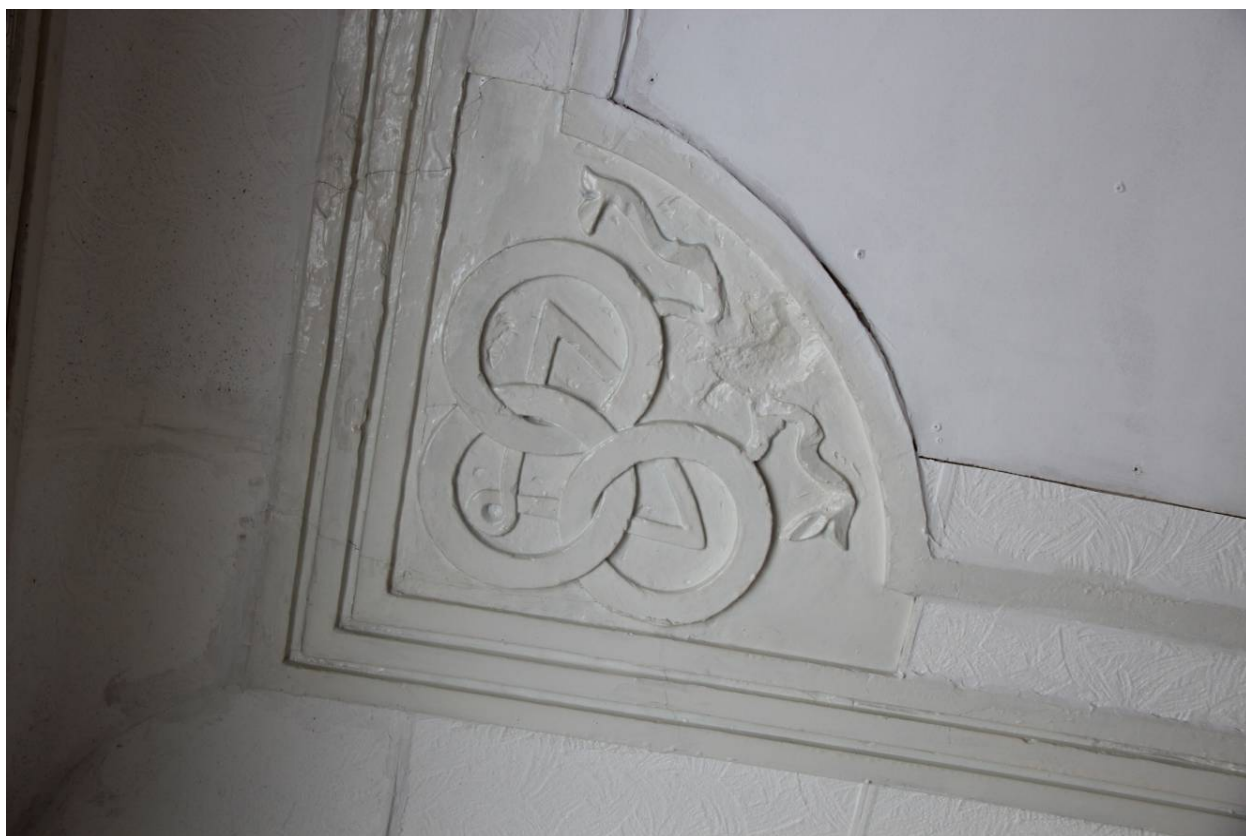
Видовая точка № 18.  
Фрагмент декора потолка (Рыжикова А.Ю. 16.02.2015)

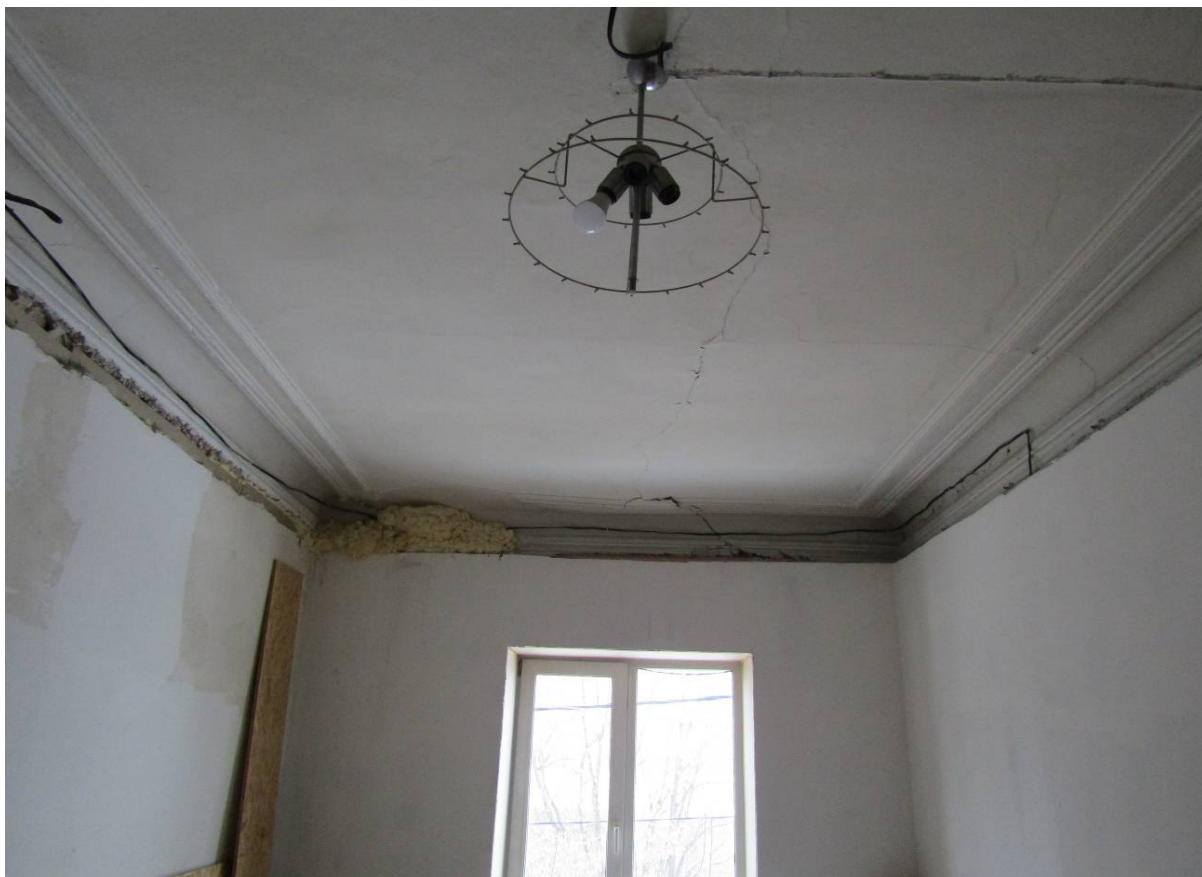
Видовая точка № 19.  
Профильные тяги (Артюховский Г.Т., дата съемки: 05.12.2019)

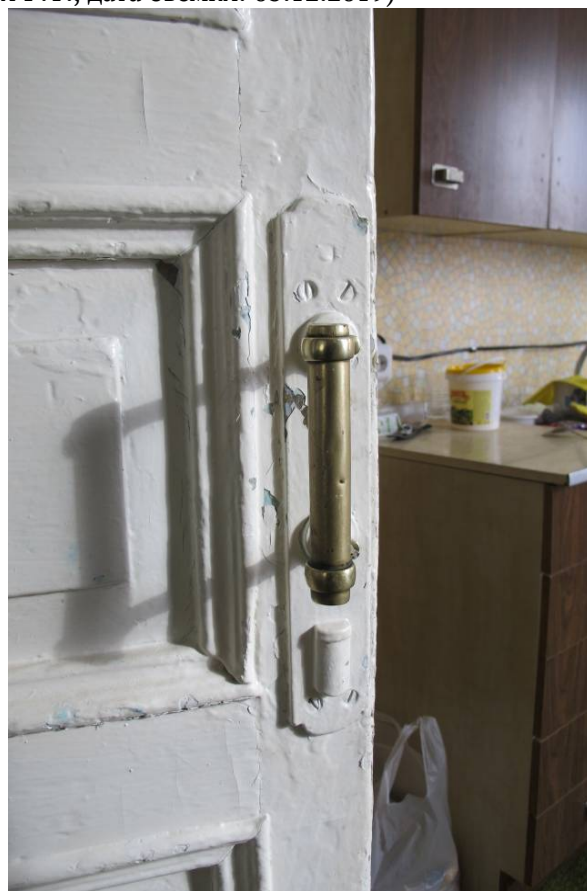
Видовая точка № 21.  
Филенчатые двери. Фурнитура.  
(Леонтьева Н.М. 16.02.2015)

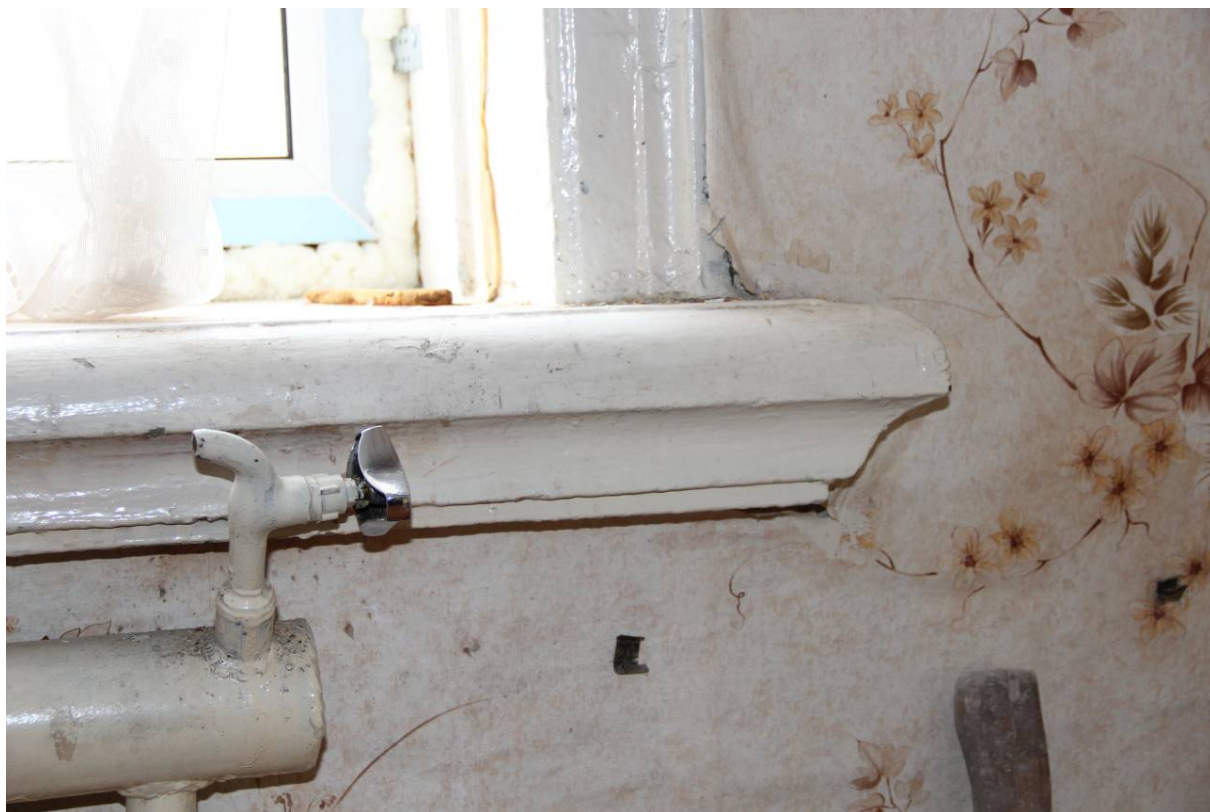
Видовая точка № 22.  
Деревянный профильный подоконник (Рыжикова А.Ю. 16.02.2015)
