Об утверждении предмета охраны объекта культурного наследия  
регионального значения «2-х этажное кирпичное здание», сер. XIX в.  
(г. Томск, пр. Ленина, 129 угол пер. Совпартшкольный, 11)

Предмет охраны объекта культурного наследия регионального значения  
«2-х этажное кирпичное здание», сер. XIX в., по адресу: Томская область,  
г. Томск, Ленина проспект, 129 угол Совпартшкольный переулок, 11

### Фотографические изображения объекта культурного наследия

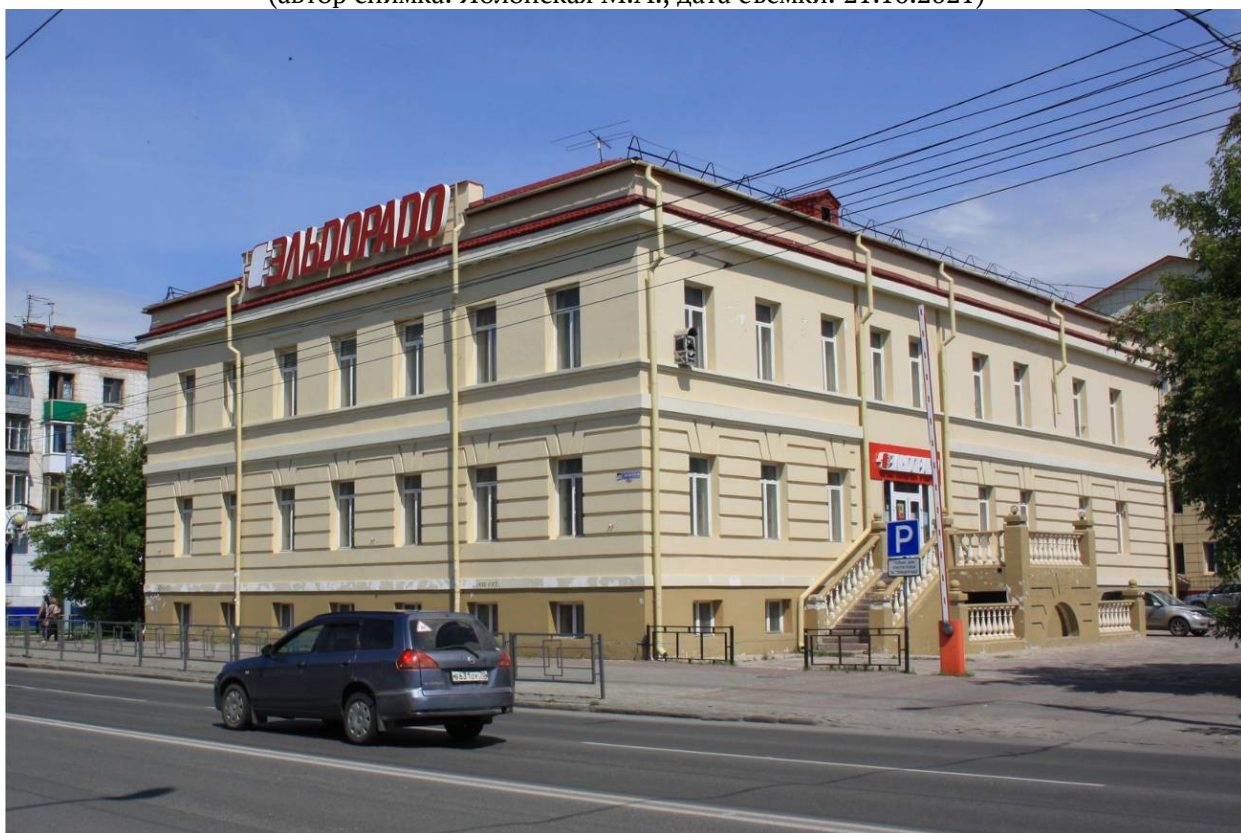
Видовая точка № 4.

Общий вид здания с юго-западной стороны, с пр. Ленина  
(фото: Горбань К.Е., 11.06.2020)

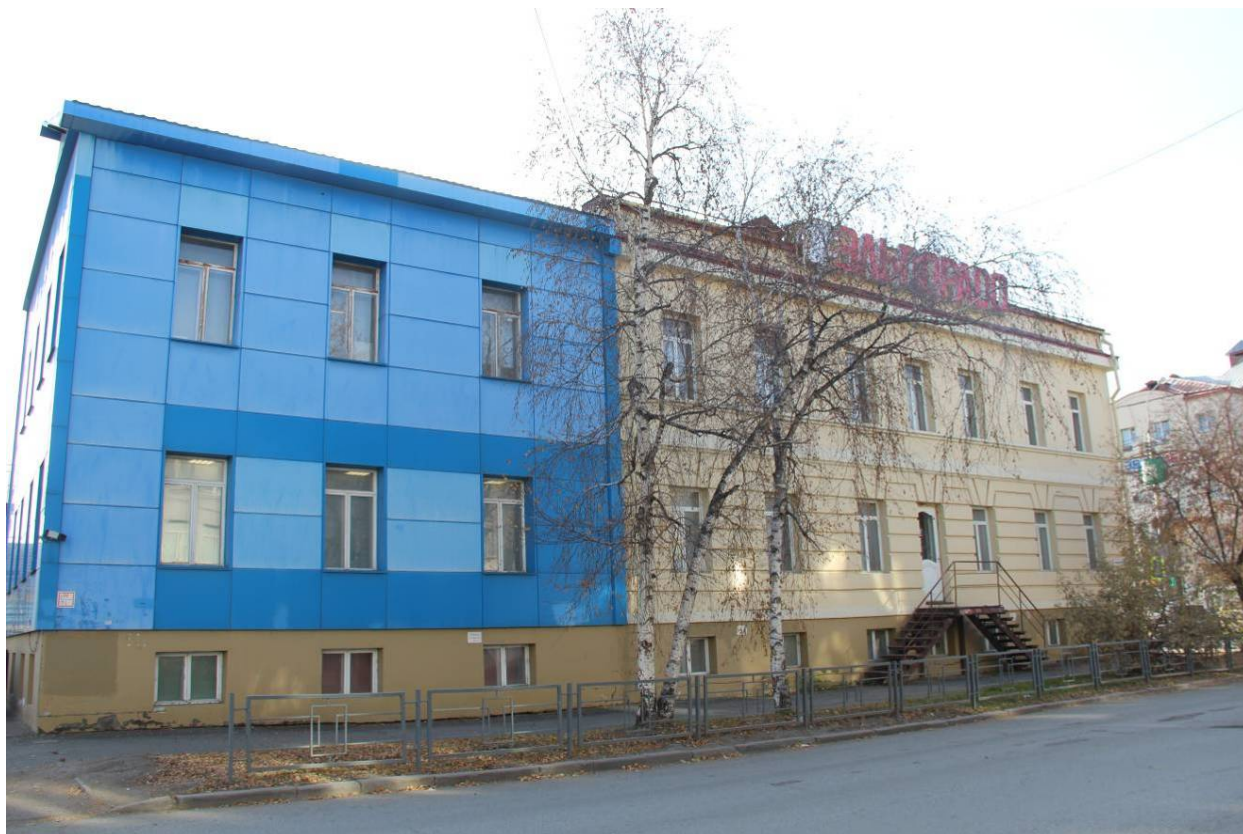
Видовая точка № 5.

Боковой северный фасад здания, вид с пер. Совпартшкольного  
(автор снимка: Яблонская М.А., дата съемки: 21.10.2021)

– Западный и северный фасады симметричной композиции в 7 осей оконных проемов, центральная ось каждого фасада акцентирована прямоугольным аттиком в уровне крыши. Боковой южный фасад фронтальной композиции в 9 осей оконных проемов. Исторический вид дворового фасада (устанавливается по результатам реставрационных исследований).

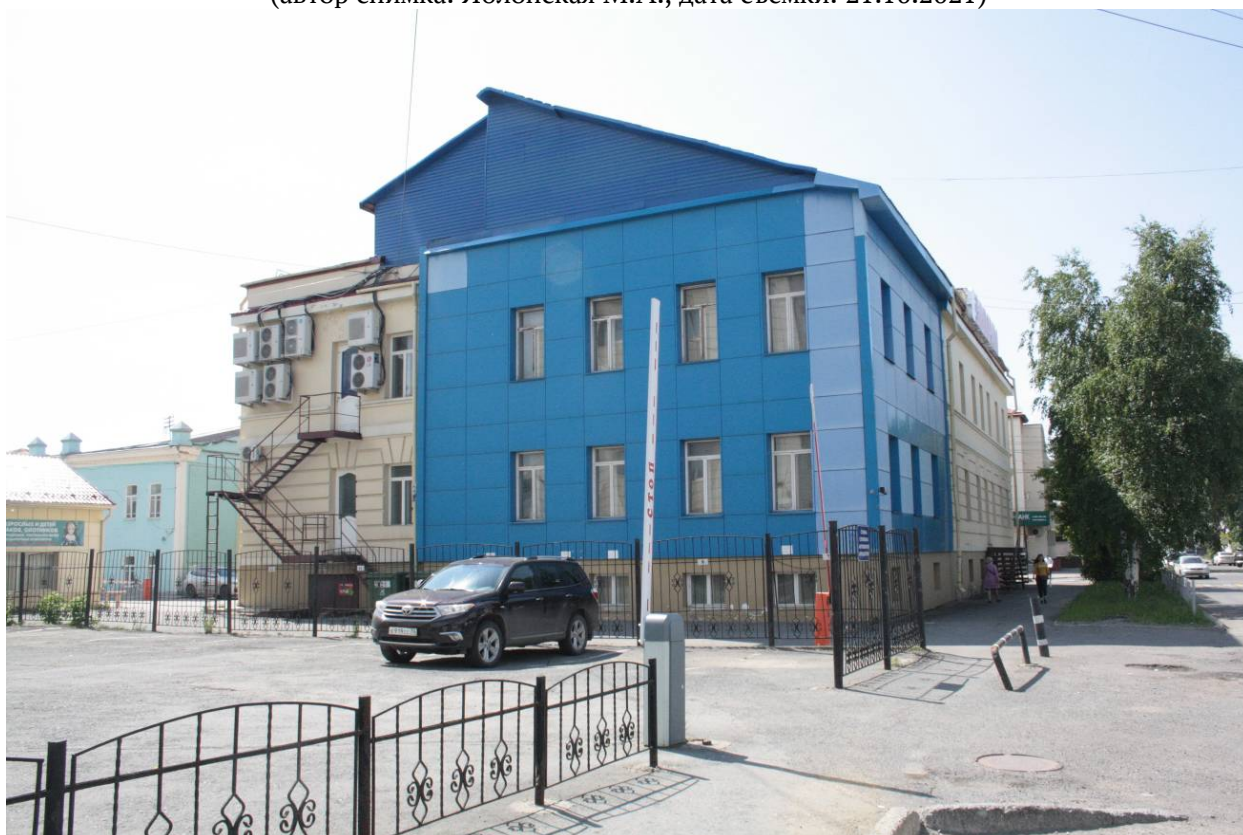
Видовая точка № 6.

Общий вид здания с северо-восточной стороны, с пер. Совпартшкольного  
(автор снимка: Горбань К.Е., дата съемки: 11.06.2020)

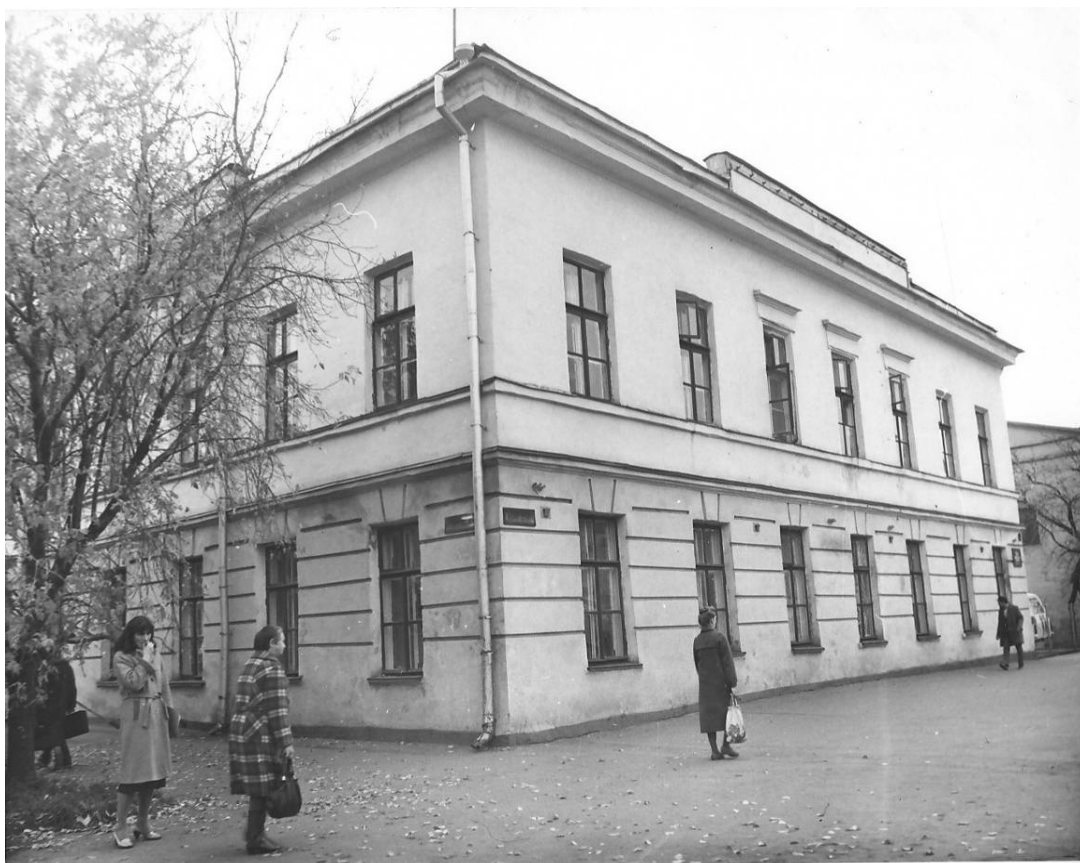
Видовая точка № 7.

Общий вид здания с северо-западной стороны по состоянию на 1986 г.  
(фотография из материалов паспорта памятника истории и культуры)

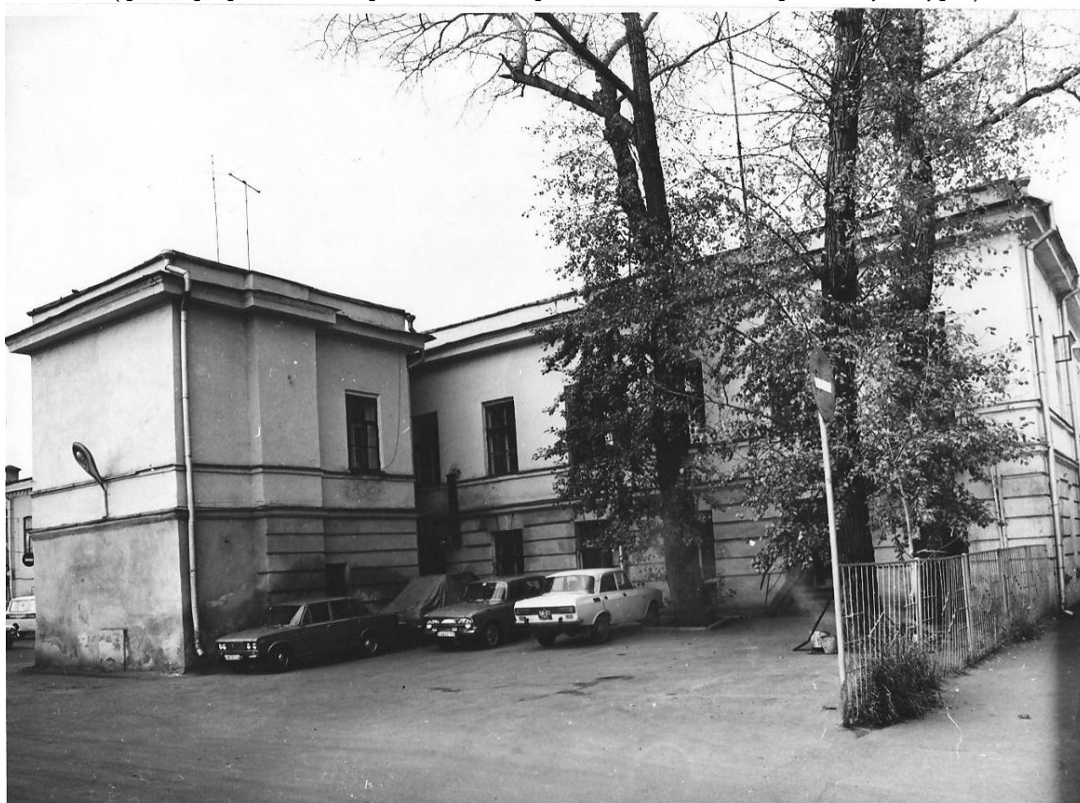
Видовая точка № 8.

Общий вид здания с северо-восточной стороны по состоянию на 1986 г.  
(фотография из материалов паспорта памятника истории и культуры)
