## КОМИТЕТ ПО ОХРАНЕ ОБЪЕКТОВ КУЛЬТУРНОГО НАСЛЕДИЯ ТОМСКОЙ ОБЛАСТИ

### ПРИКАЗ

Об утверждении предмета охраны объекта культурного наследия  
регионального значения «Дом жилой, доходный», кон. XIX в.  
(г. Томск, ул. Герцена, 40 угол ул. Дзержинского, 15)

Предмет охраны объекта культурного наследия регионального значения  
«Дом жилой, доходный», кон. XIX в., по адресу: Томская область,  
г. Томск, Герцена улица, 40 угол Дзержинского улица, 15

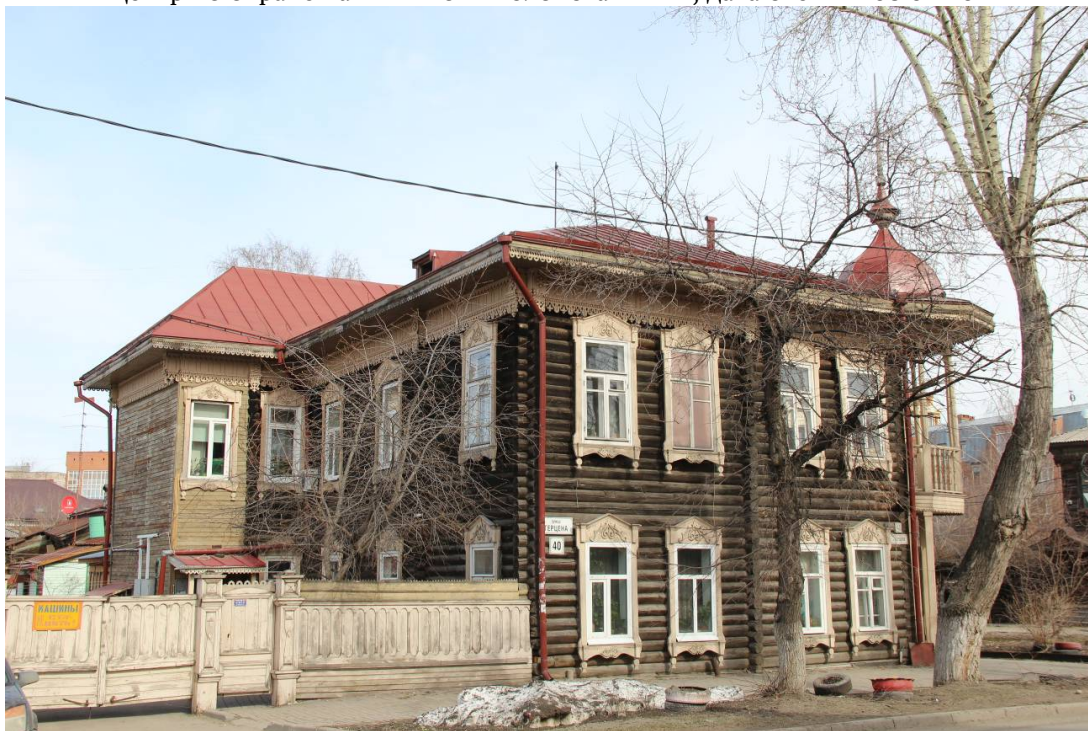
Видовая точка № 1.

Вид здания с юго-западной стороны (по ул. Герцена)

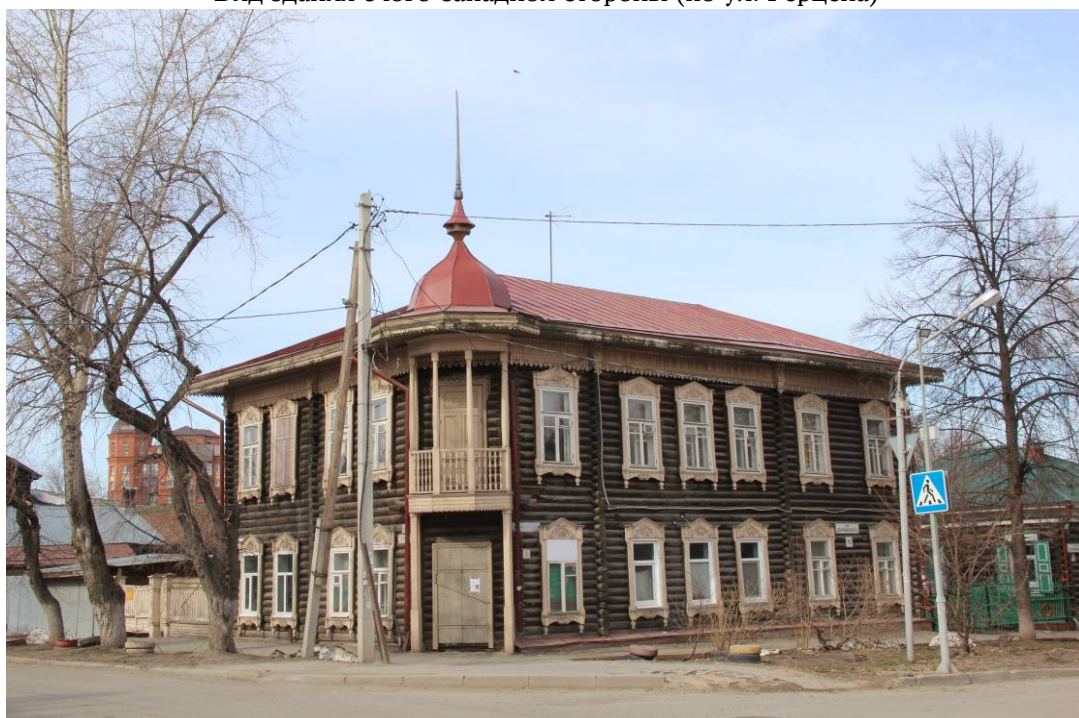
Видовая точка № 2.

Общий вид здания с пересечения ул. Дзержинского и ул. Герцена

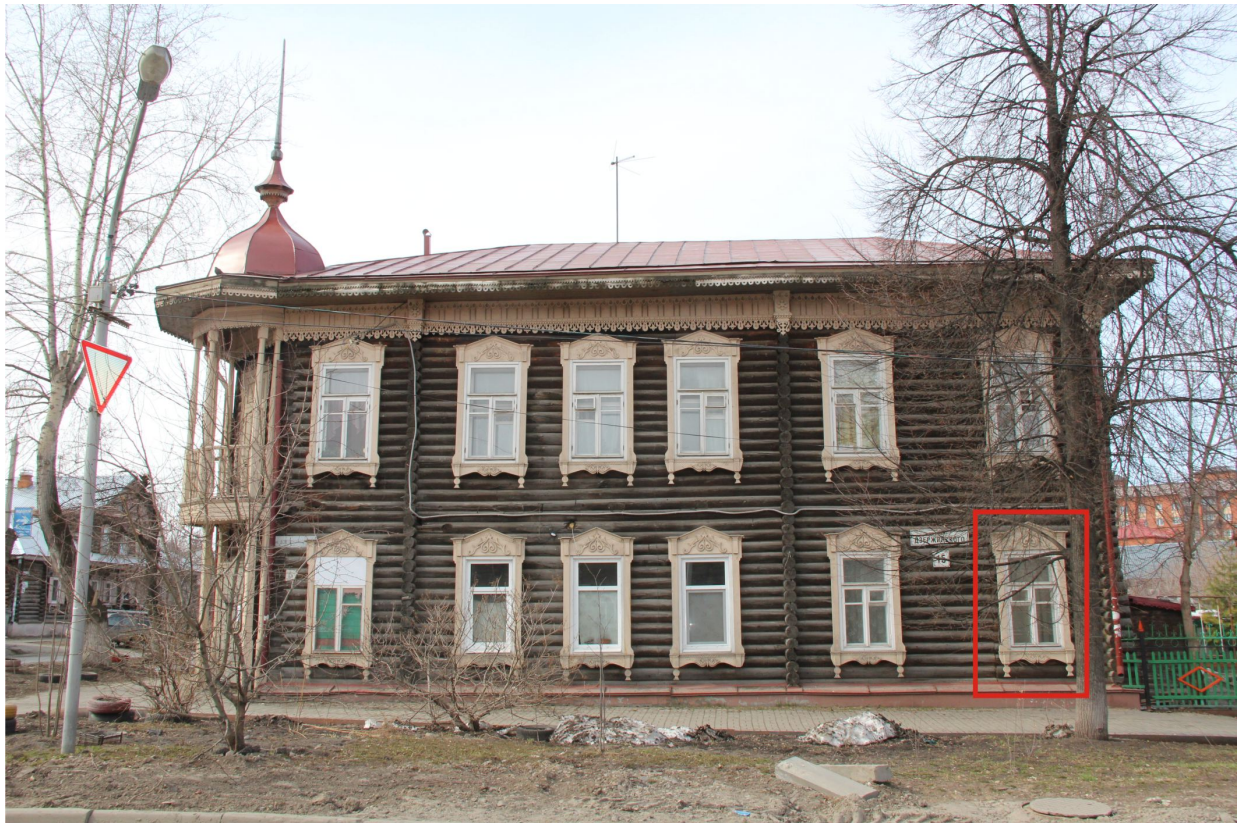
Видовая точка № 3.  
Восточный фасад здания, вид с ул. Дзержинского.  
Местоположение исторического уличного входа в здание

Дверной проем 1-го этажа прямоугольной формы для двупольных дверей, расположенный по оси скошенного угла дома и проем балконной двери – высокий прямоугольный для двупольных дверей с остекленной фрамугой, расположенный в уровне 2-го этажа скошенного юго-восточного угла дома. Местоположение первоначального уличного входа в здание (по крайней правой оси проемов восточного фасада).

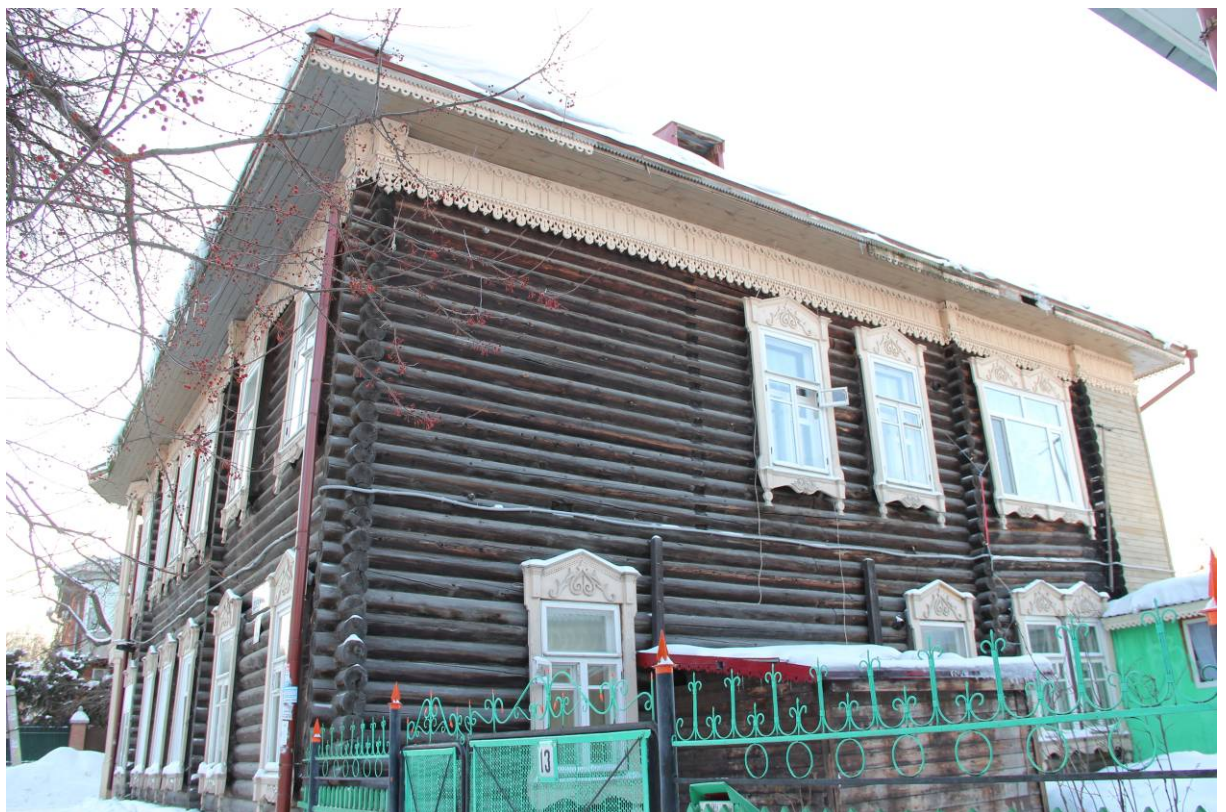
Видовая точка № 4.  
Боковой северный фасад здания (24.12.2021)

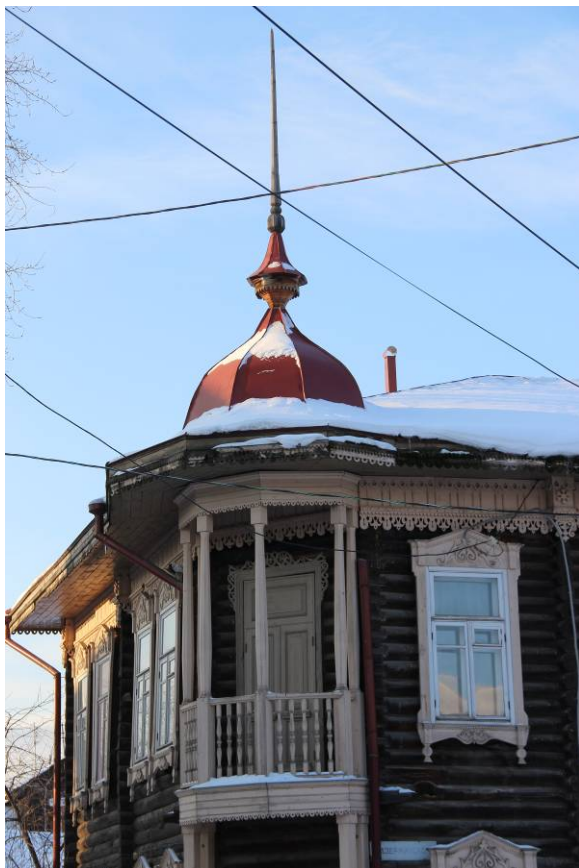
Видовая точка № 5.  
Фрагмент угловой части здания с куполом и шпилем (24.12.2021)

3. Конфигурация крыши (над основным объемом – вальмовая с восьмигранным шлемовидным 2-х ярусным куполом со шпилем над юго-восточным углом дома), габаритные размеры и высотные отметки по коньку крыши, купола, шпиля. Характер кровельного покрытия листовой металл с фальцовкой и окраской. Местоположение и исторический вид водосточных труб, слуховых окон, конфигурация крыши ризалита и характер покрытия углового купола.

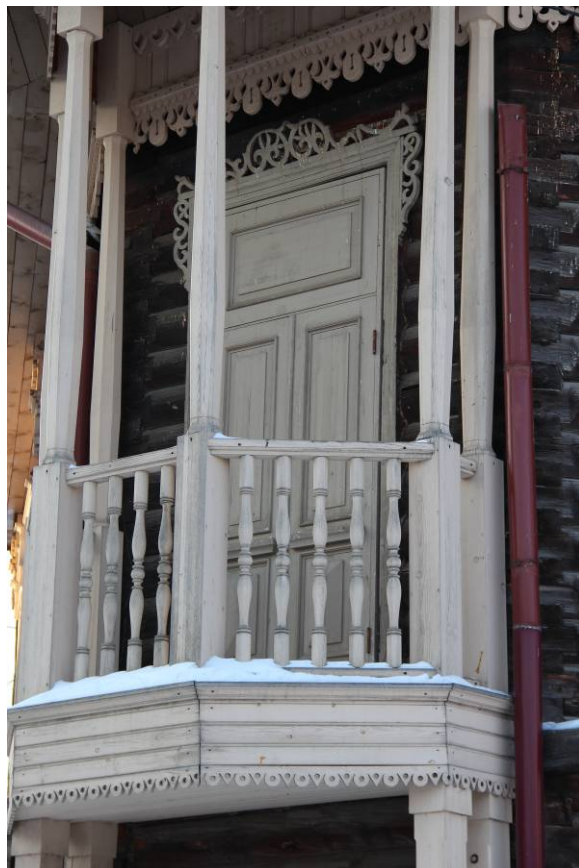
Видовая точка № 6.  
Балконная дверь углового фасада с резным декором обрамления (24.12.2021)

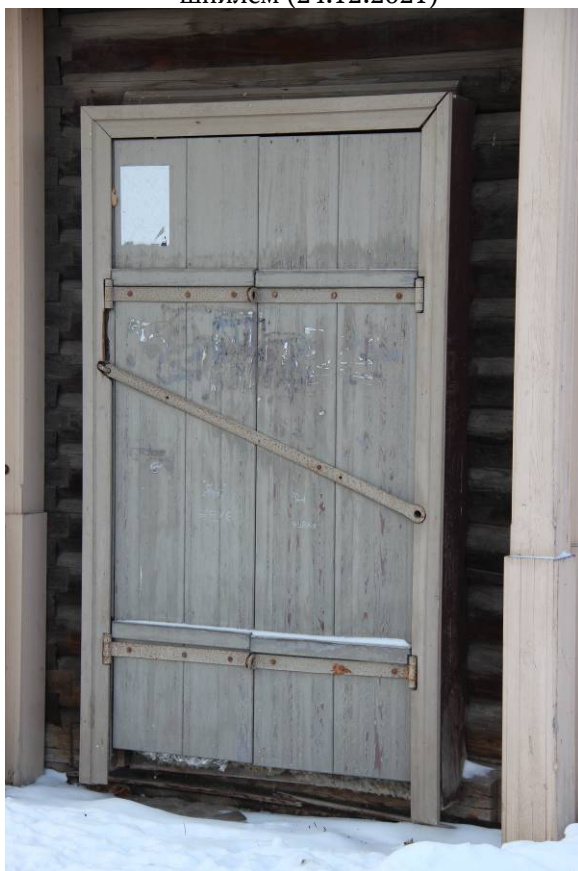
Видовая точка № 7.  
Дверь угловой части дома (24.12.2021)

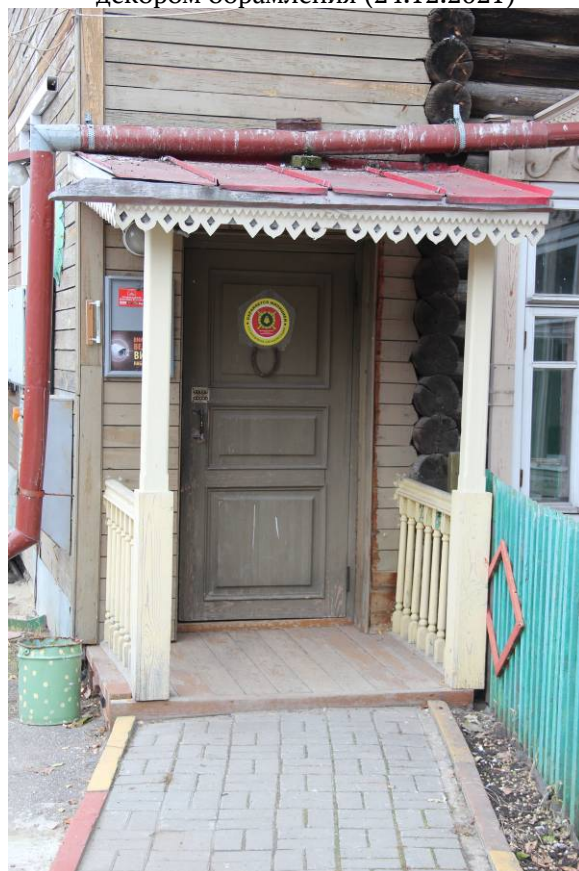
Видовая точка № 8.  
Дворовый вход южного фасада  
(Рыжикова А.Ю. 18.10.2017)

4.2. Местоположение, габаритные размеры и форма основных входов: дворовые входы прямоугольной формы для однопольных дверей, расположенные по оси лестничного блока ризалита со стороны северного и южного фасадов.

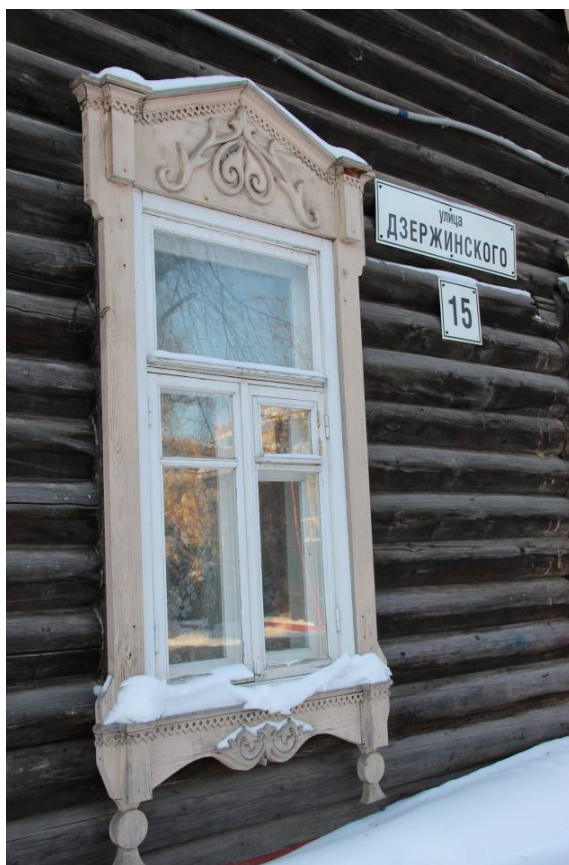
Видовая точка № 9.  
Окно первого этажа с наличником (24.12.2021)

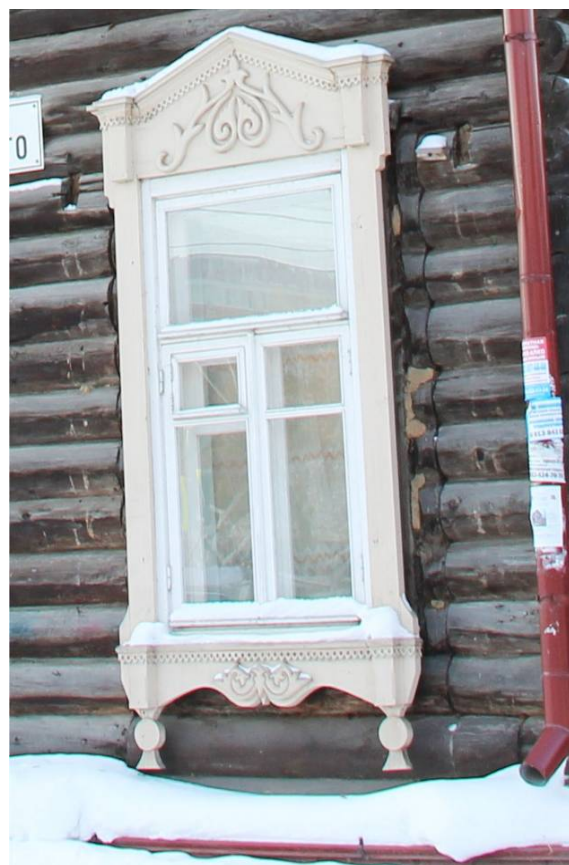
Видовая точка № 10.  
Местоположение исторического уличного входа  
(24.12.2021)

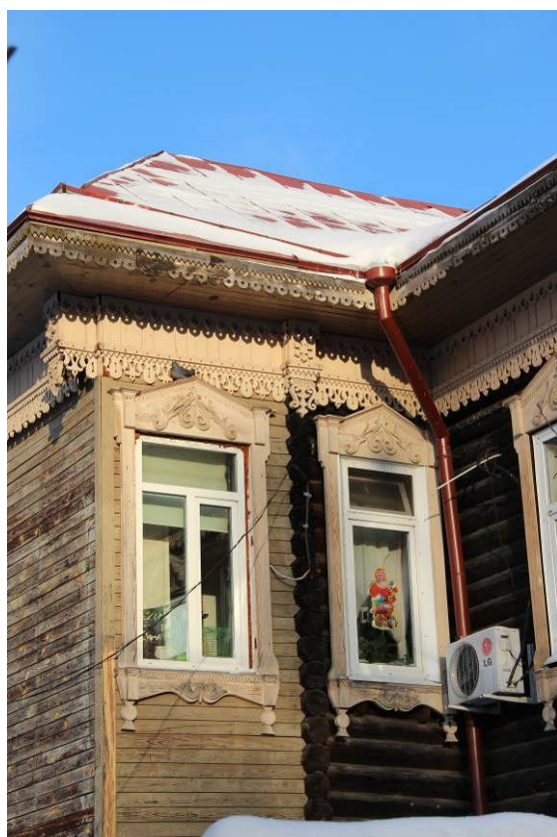
Видовая точка № 11.  
Фрагмент дворового фасада ризалита  
(24.12.2021)

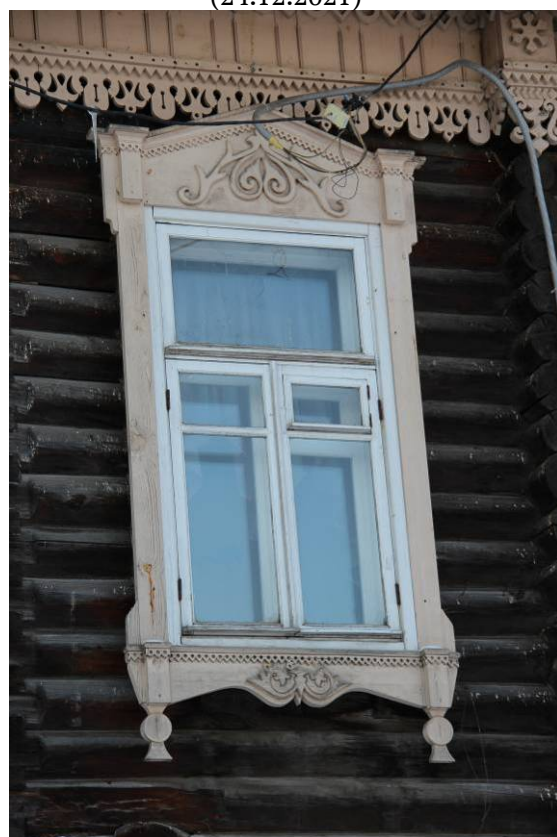
Видовая точка № 12.  
Фрагмент восточного фасада.  
Окно 2-го этажа с наличником (24.12.2021)
