## ПРИКАЗ

О включении объекта культурного наследия регионального значения «Причтовый дом Сретенской церкви», 1914 г., в единый государственный реестр объектов культурного наследия (памятников истории и культуры) народов Российской Федерации, об утверждении границ его территории и предмета охраны (г. Томск, ул. Розы Люксембург, 48а)

Предмет охраны объекта культурного наследия регионального значения  
«Причтовый дом Сретенской церкви», 1914 г., по адресу: Томская область, г. Томск,  
ул. Розы Люксембург, 48а

**Фотографические изображения объекта культурного наследия**

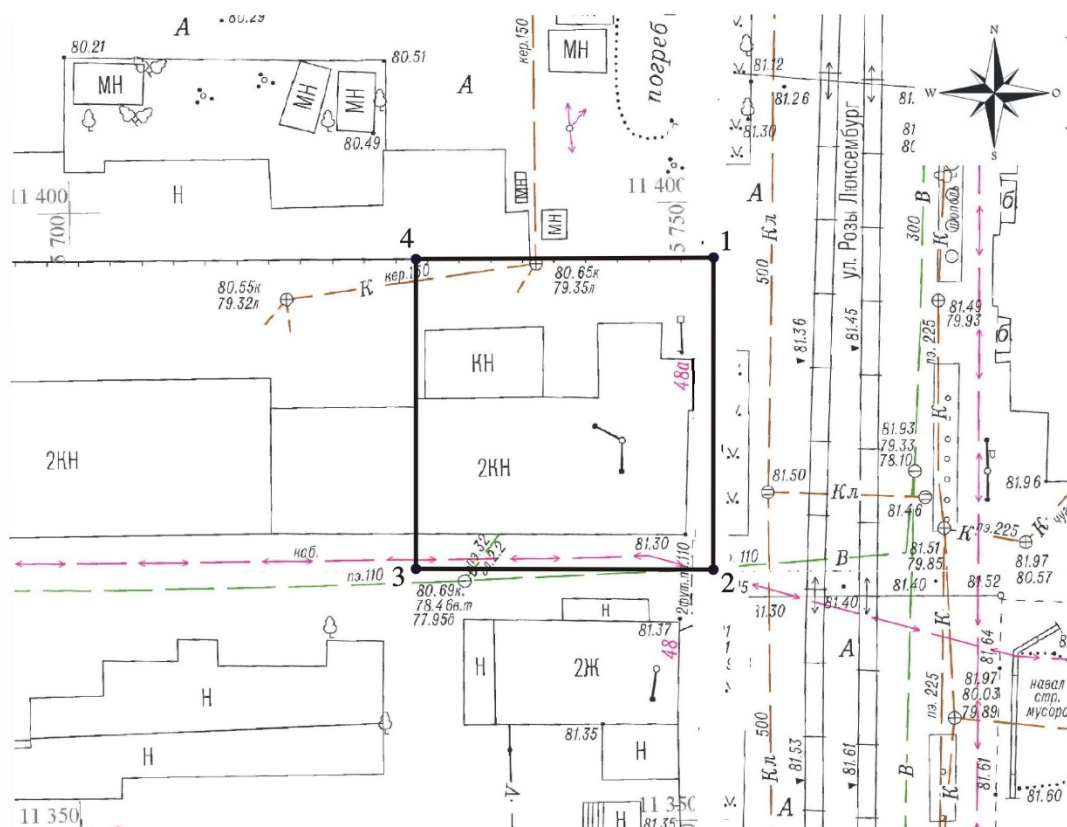
## План границ

| Прохождение границы | | Описание прохождения границы |
|---|---|---|
| 1 | 2 | в направлении на юг на расстоянии 25,24 м |
| 2 | 3 | в направлении на запад на расстоянии 24,03 м |
| 3 | 4 | в направлении на север на расстоянии 25,06 м |
| 4 | 1 | в направлении на восток на расстоянии 24,04 м |

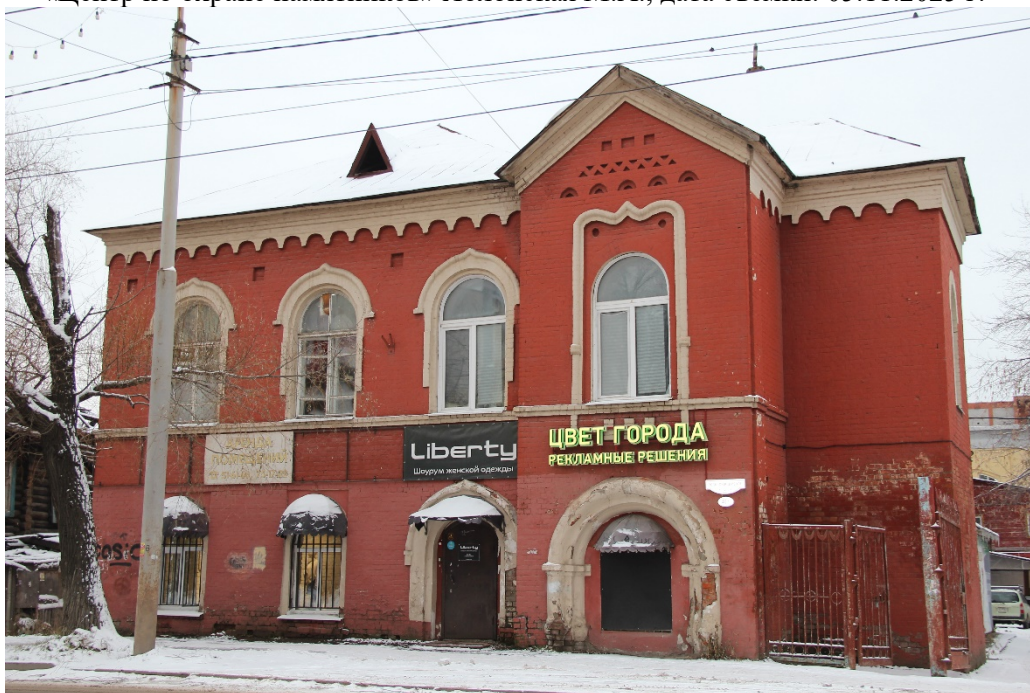
Видовая точка № 1. Главный восточный фасад здания

4. Композиция и архитектурно-художественное оформление фасадов здания в стиле эклектика на дату строительства 1914 г.:
  - 4.1. Главный восточный фасад асимметричной композиции в 4 оси оконных проёмов, крайняя левая ось акцентирована ризалитом с щипцовым завершением. Южный фасад фронтальной композиции в 5 осей оконных проёмов. Дворовый северный фасад асимметричной композиции с выступающим объёмом лестничного блока, решён в 7 осей проёмов (включая заложенные проёмы). Западный фасад в 4 оси оконных проёмов.

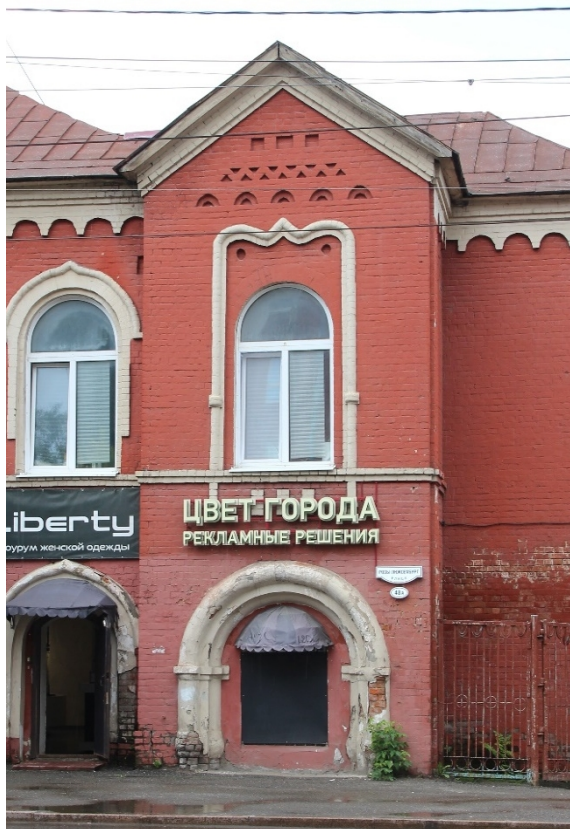
Видовая точка № 3.  
Ризалит главного восточного  
фасада здания (15.10.2025)

- 4.4. Подлинные элементы декоративного оформления фасадов, выполненные с применением фигурного и тёсанного кирпича. Декоративное оформление главного восточного фасада: профильный карниз с фризом, стилизованным под аркатурный пояс, орнаментальная кирпичная кладка на щипце ризалита (ниши, бегунец, арки), обрамление килевидной формы на окнах второго этажа и дверного проёма первого

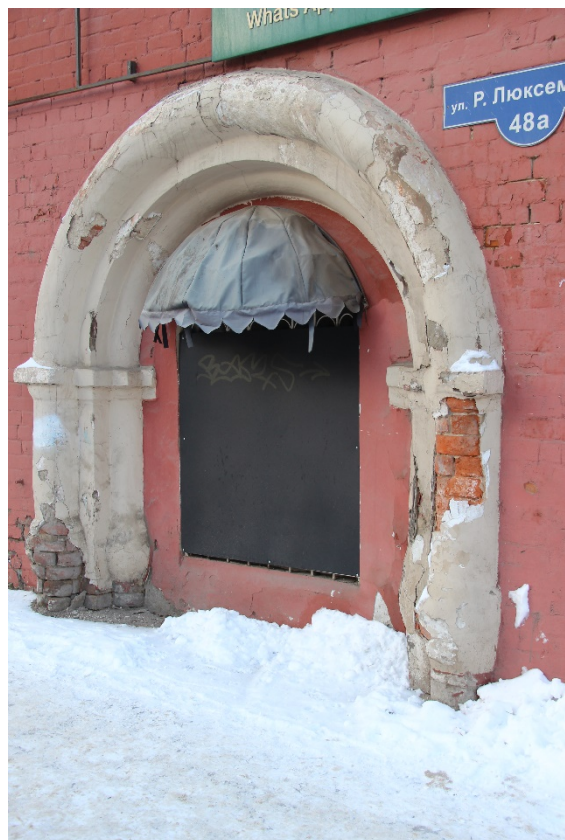
Видовая точка № 4.  
Обрамление дверного проёма парадного входа  
восточного фасада

этажа, прямоугольные ниши окон, ширинки над оконными простенками второго этажа, декор проёма исторического входа ризалита в виде массивного полукруглого обрамления на стилизованных колонках и рамочное обрамление килевидной формы окна второго этажа

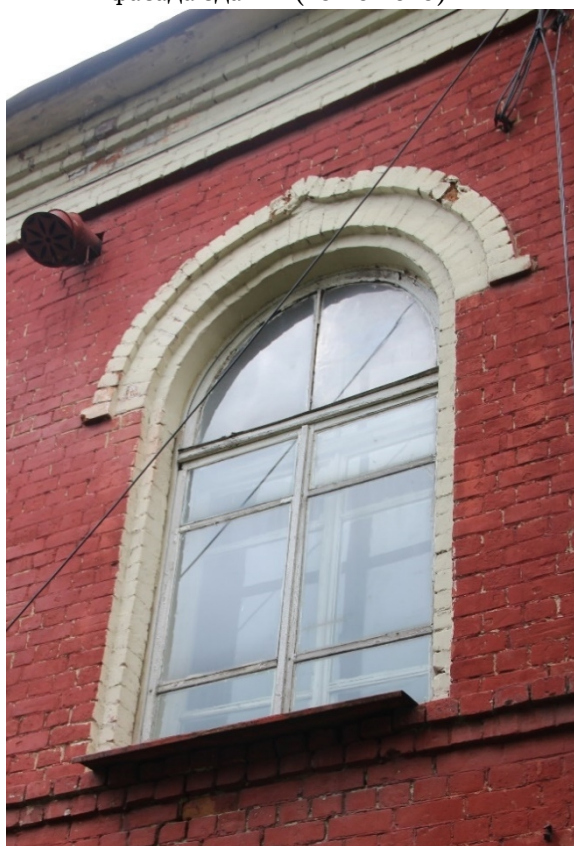
Видовая точка № 5.  
Окно 2 этажа южного фасада  
с декором перемычки

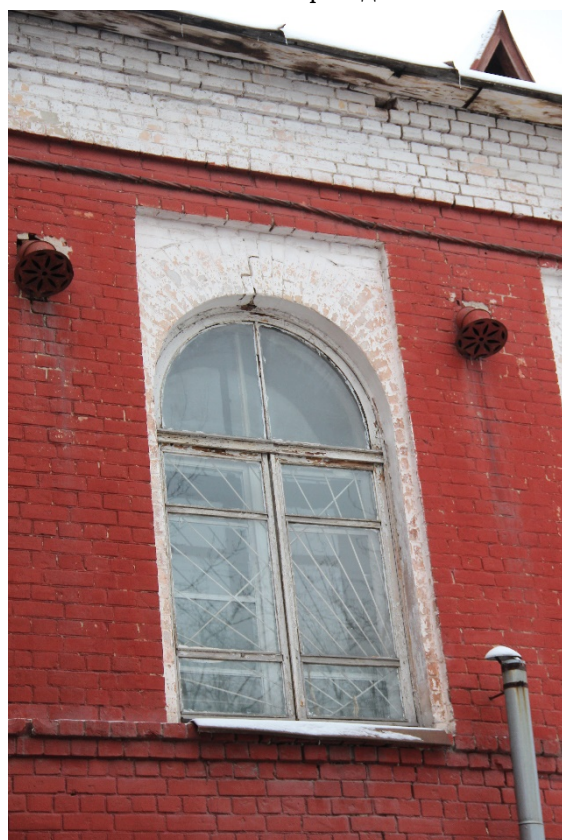
Видовая точка № 6.  
Окно 2 этажа северного фасада с обрамлением в  
виде ниши

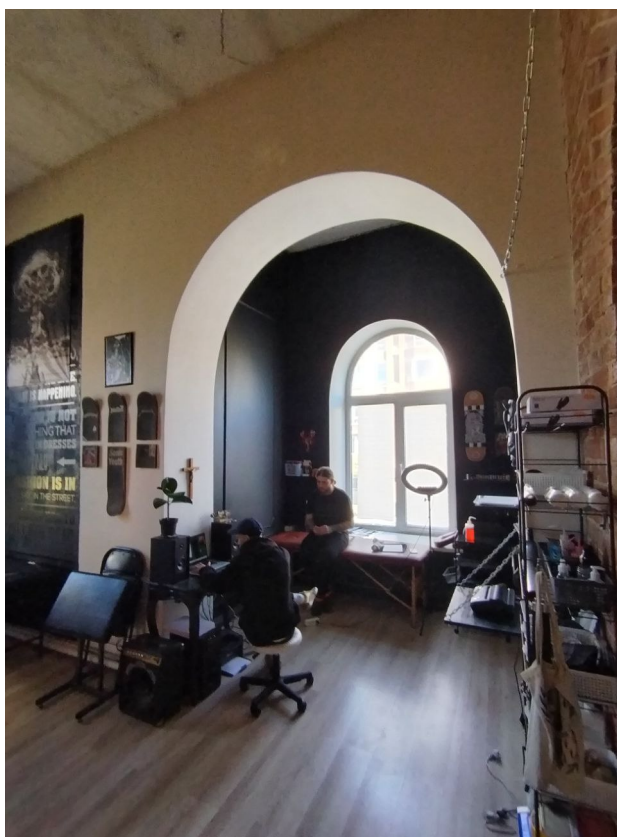
Видовая точка № 8.  
Арочный проём в помещении лестницы  
(2-й этаж)

8. Пространственно-планировочная структура интерьеров здания в габаритах капитальных конструкций стен и перекрытий на дату строительства 1914 г., включая местоположение, габаритные размеры и форму (арочные, лучковые) исторических дверных проёмов всех помещений здания, крупные полукруглые арочные проёмы и лучковые проёмы в местах расположения утраченных печей. Пространственно-планировочная структура здания анфиладная. Пространство входного узла и парадной лестницы в уровне первого и второго этажей, сформированное крупными полукруглыми арочными проёмами.

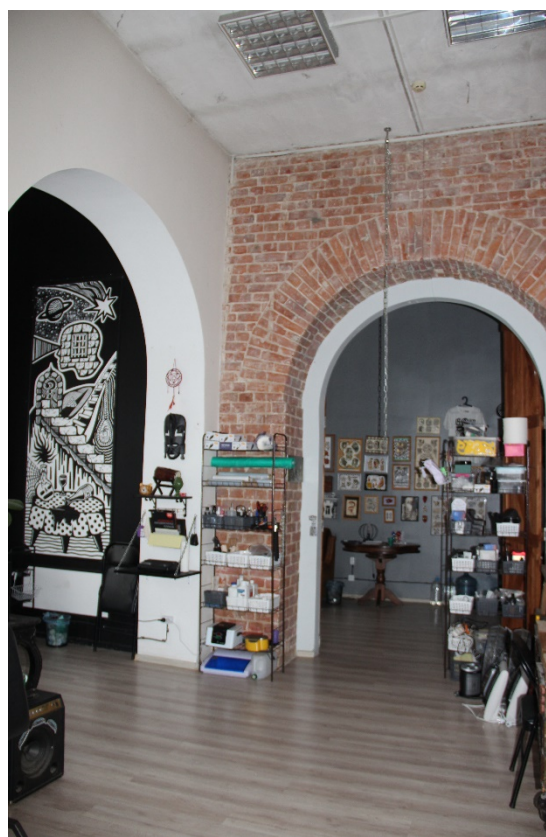
Видовая точка № 9.  
Арочные проёмы в помещении лестницы  
(2-й этаж)

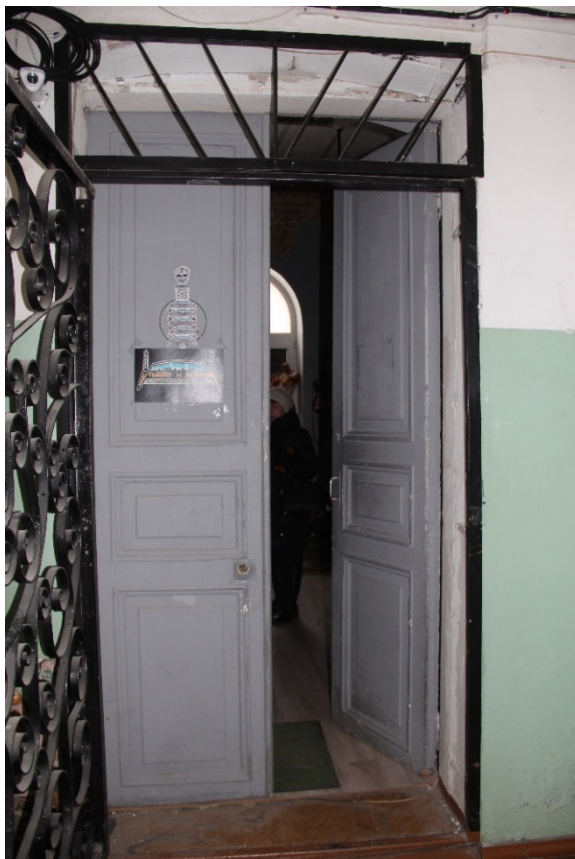
Видовая точка № 12.  
Дверь входа в помещение лестницы  
(2 этаж)

7. Заполнения дверных и оконных проёмов на дату сохранившихся элементов: их материал (дерево), оконные коробки, профильный подоконник и наружные рамы, рисунок расстекловки рам и фрамуг. Скобяная фурнитура (ручки). Деревянная двупольная филёнчатая дверь входа в помещение второго этажа лестницы.

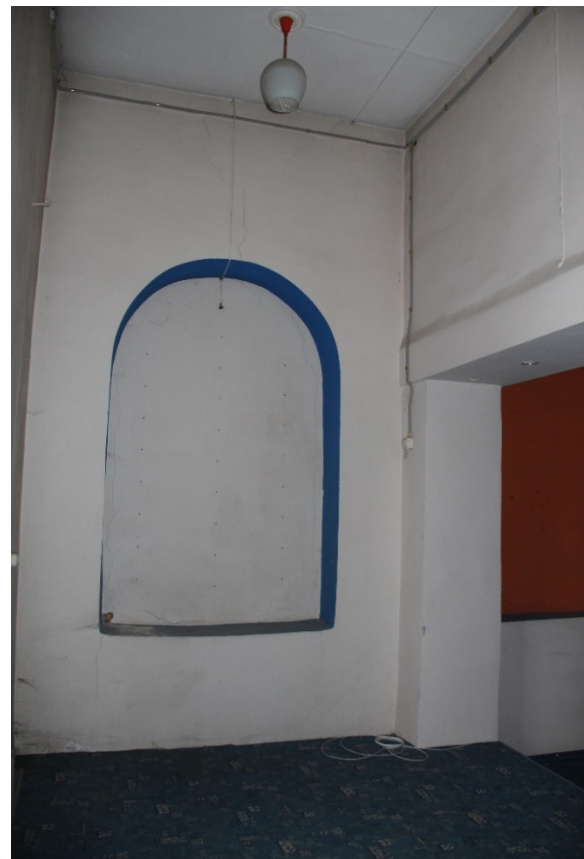
Видовая точка № 13.  
Заложенное окно в стене западного фасада  
(2 этаж)

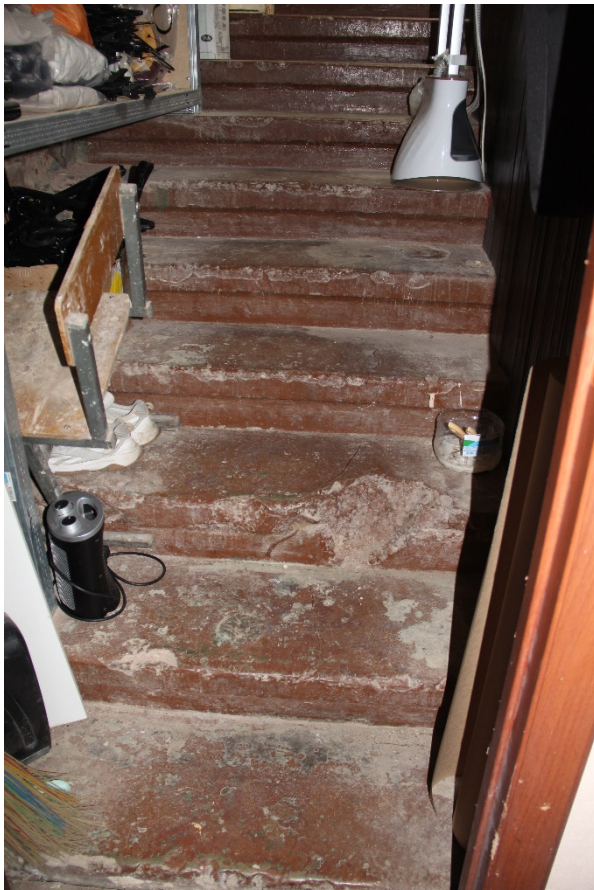
Видовая точка № 14.  
Бетонная двухмаршевая лестница  
северной части здания

10. Лестницы на дату сохранившихся элементов: двухмаршевая лестница с бетонными ступенями и лестничными площадками, расположенная в выступающем объёме северной части здания. Местоположение исторической лестницы в угловой юго-западной части здания.

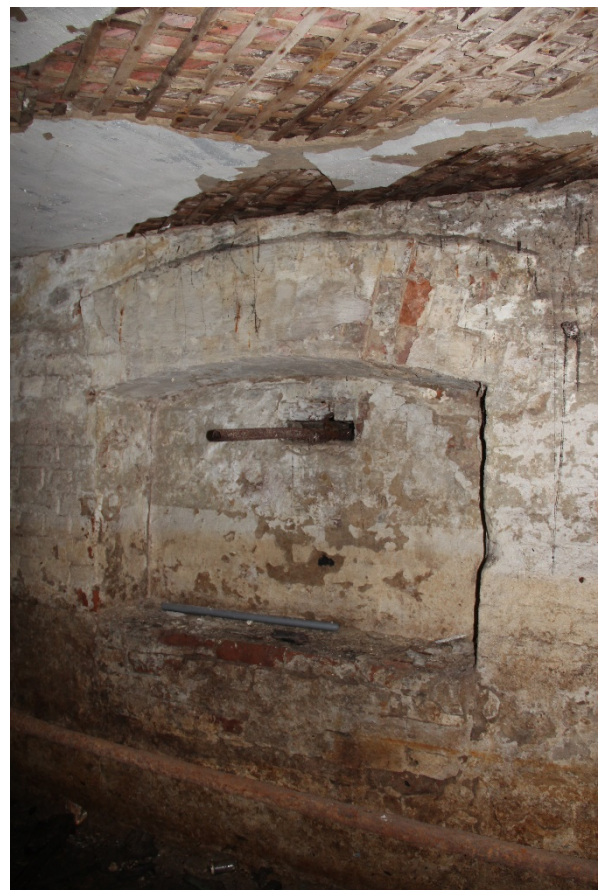
Видовая точка № 15.  
Оконный проём в помещении  
подвала

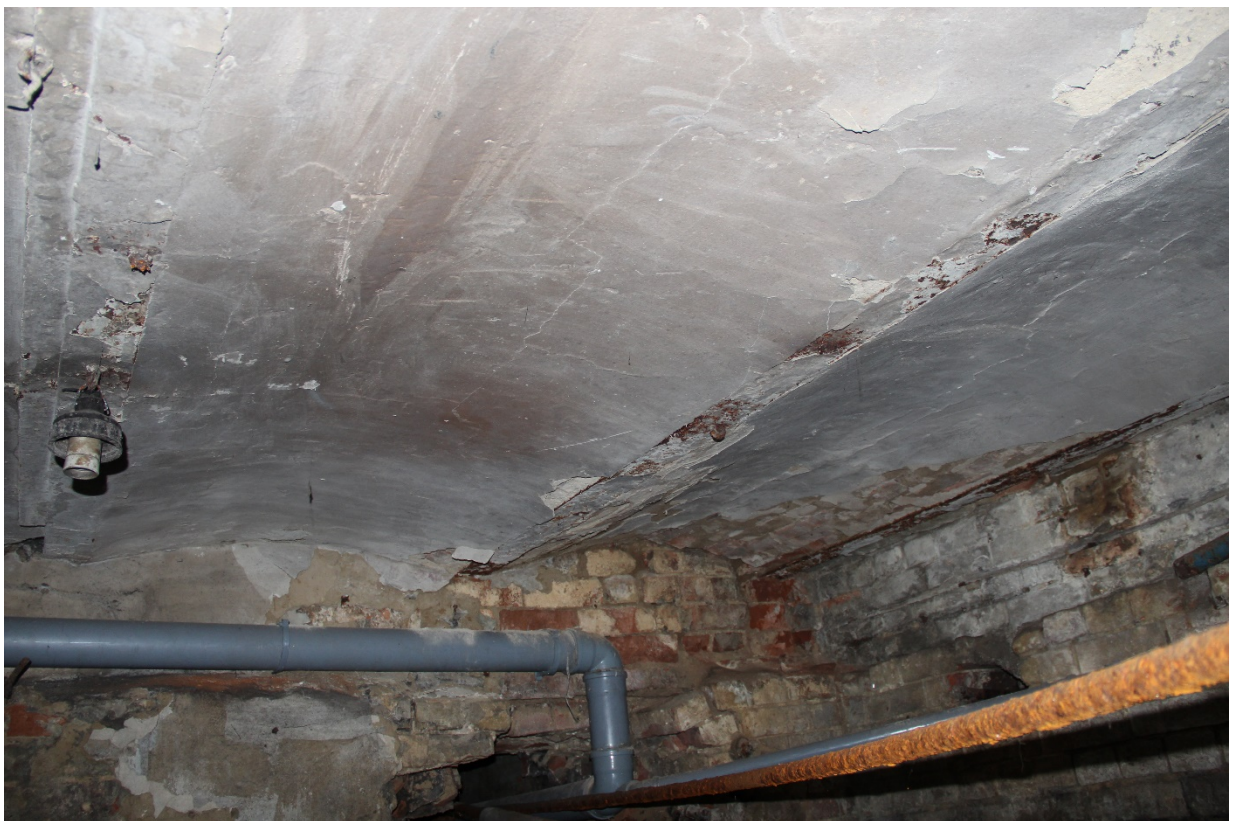
Видовая точка № 16.  
Кирпичные своды перекрытия в помещении подвала

9. Конструктивные элементы здания на дату его строительства 1914 г., бутовый ленточный фундамент, кирпичные капитальные стены, кирпичные перемычки оконных и дверных проёмов (арочные полукруглые, лучковые), кирпичные своды по металлическим балкам.
