## КОМИТЕТ ПО ОХРАНЕ ОБЪЕКТОВ КУЛЬТУРНОГО НАСЛЕДИЯ ТОМСКОЙ ОБЛАСТИ

### ПРИКАЗ

Об утверждении предмета охраны объекта культурного наследия  
регионального значения «Дом жилой», кон. XIX в. (г. Томск)

Предмет охраны объекта культурного наследия регионального значения  
«Дом жилой», кон. XIX в, расположенного по адресу: Томская область, г. Томск,  
Октябрьская улица, 33

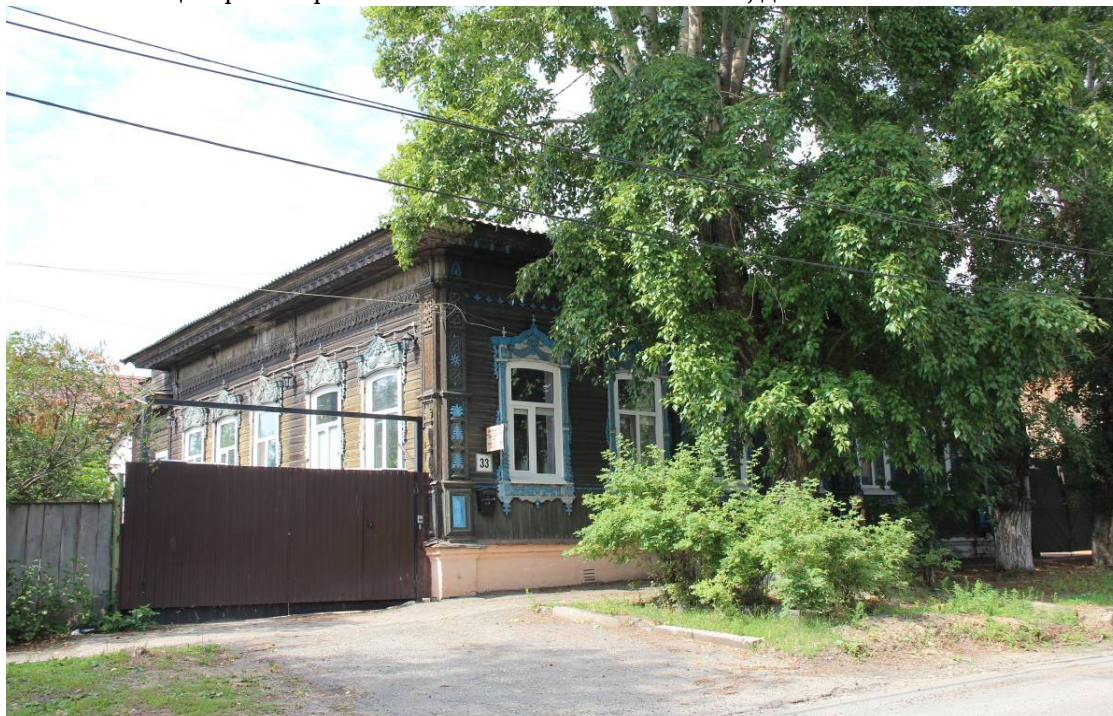
Видовая точка № 1.

Общий вид здания с северо-восточной стороны.

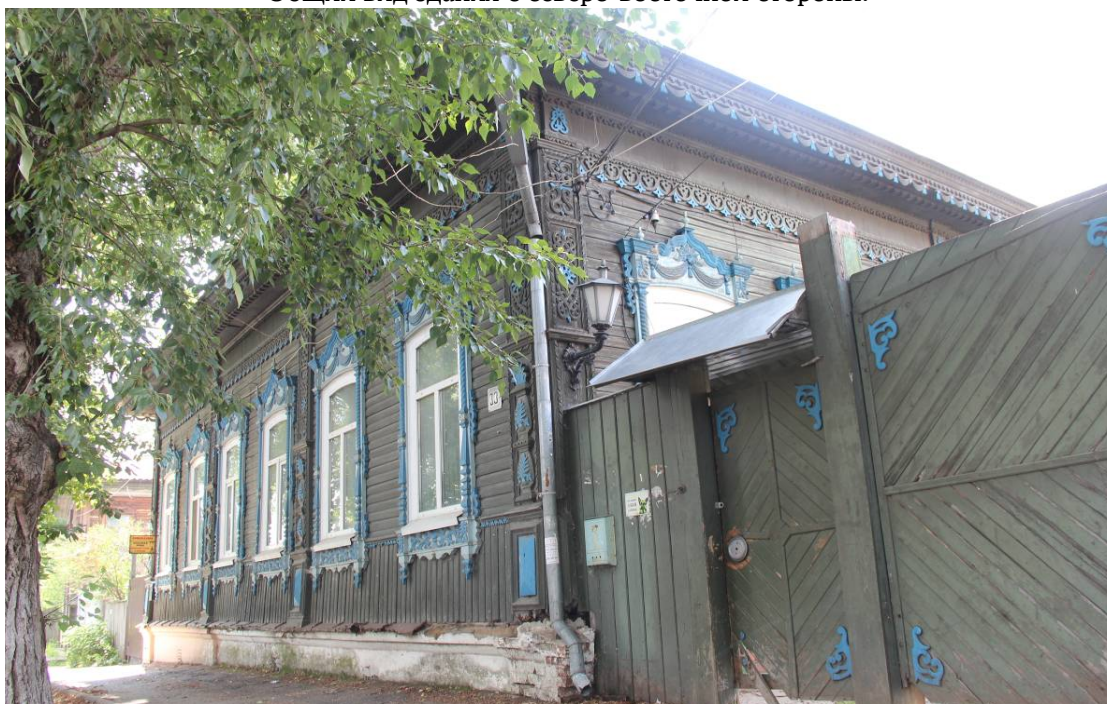
Видовая точка № 2.

Вид здания с северо-западной стороны.

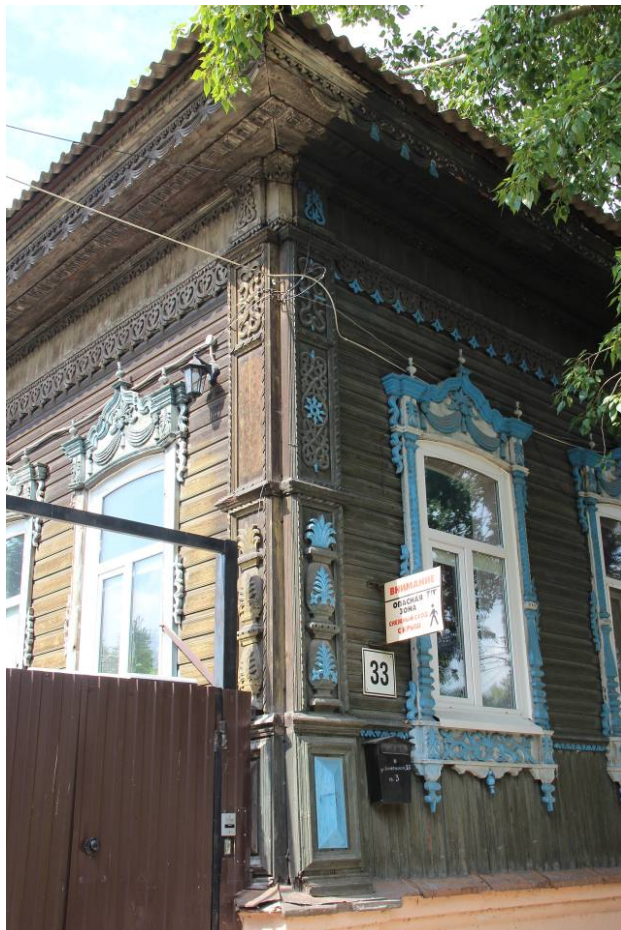
Видовая точка № 3.  
Угловая лопатка

4.3. Декоративное оформление фасадов тамбура, выполненное аналогично декору основного объема (обшивка стен, карниз). Угловые лопатки с резным декором растительного орнамента. Наличники окон из профильной доски с резным декором по наружному контуру. Аналогичное обрамление дверного проема основного входа.

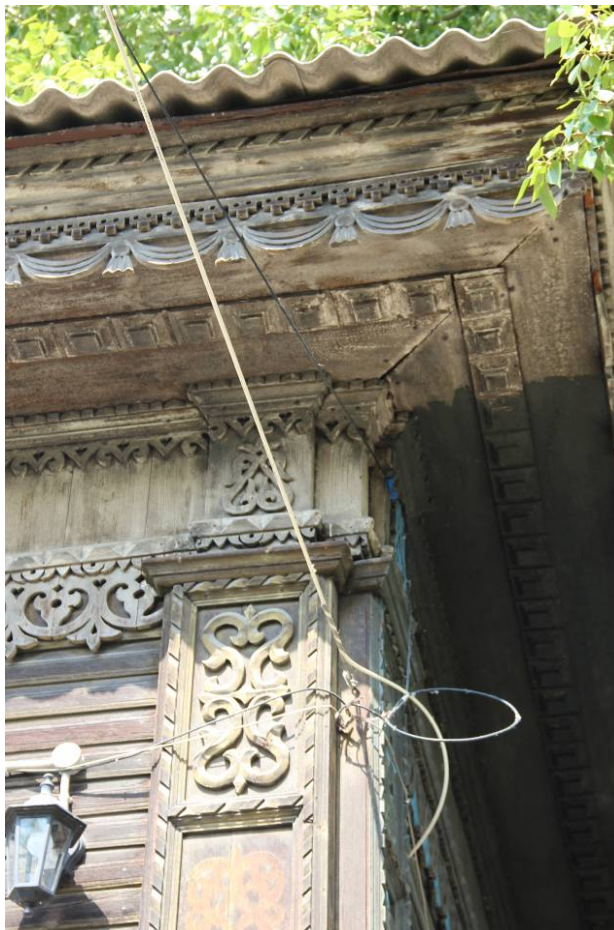
Видовая точка № 4.  
Фрагмент декора карниза

4.2. Декоративное оформление фасадов основного объема (в т.ч. дворовой пристройки): обшивка стен из профильной доски (основное поле стены – горизонтальная, ниже уровня окон – вертикальная), профильный пояс с резным декором (по нижней отметке оконных проемов). Карниз основного объема дома массивный профильный большого выноса с резным подзором и фризом и их декор из просечной резьбы растительного орнамента и объемной накладной резьбы, аналогичный карниз дворовой пристройки с двойным подзором и дощатым фризом. Лопатки и их декор (профильное обрамление и пояски, декор из просечной резьбы растительного орнамента, элемент объемной резьбы в виде 2-х ярусного вазона, объемная филенка). Наличники с килевидным на «плечиках» завершением лобовой доски и фигурной нижней доской и их декор (точеные детали, профильный карниз, накладная резьба в виде стилизованных

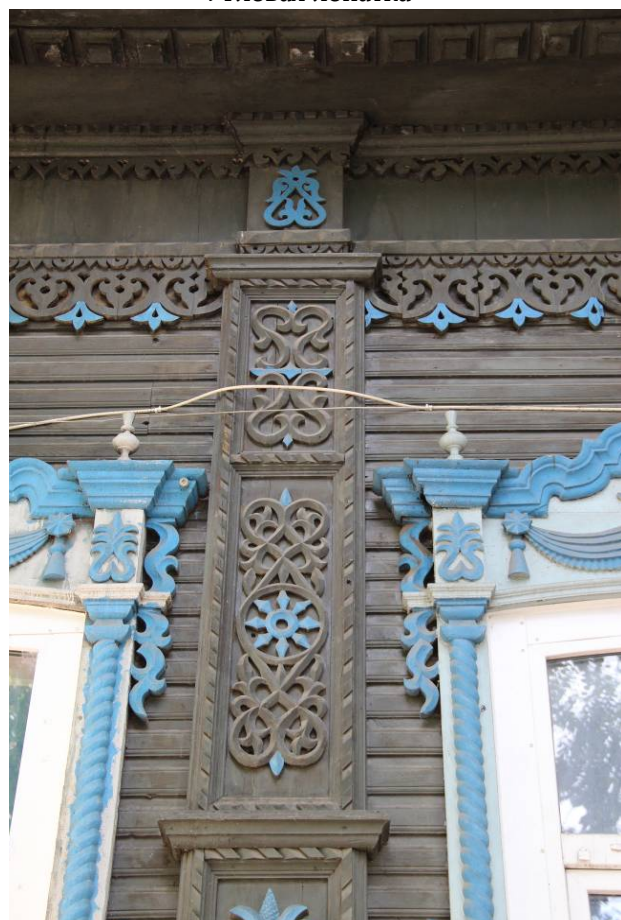
Видовая точка № 5.  
Фрагмент лопатки главного фасада

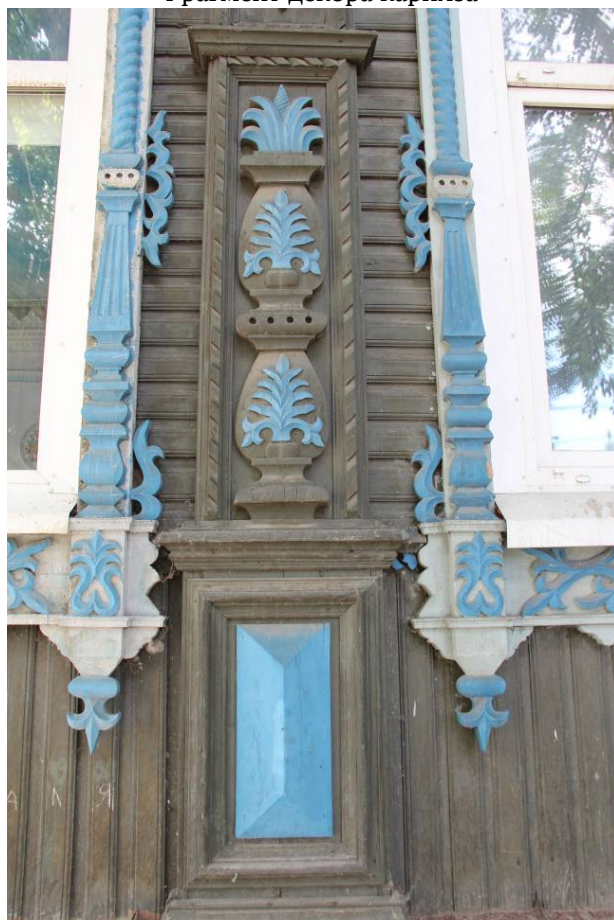
Видовая точка № 6.  
Фрагмент лопатки главного фасада

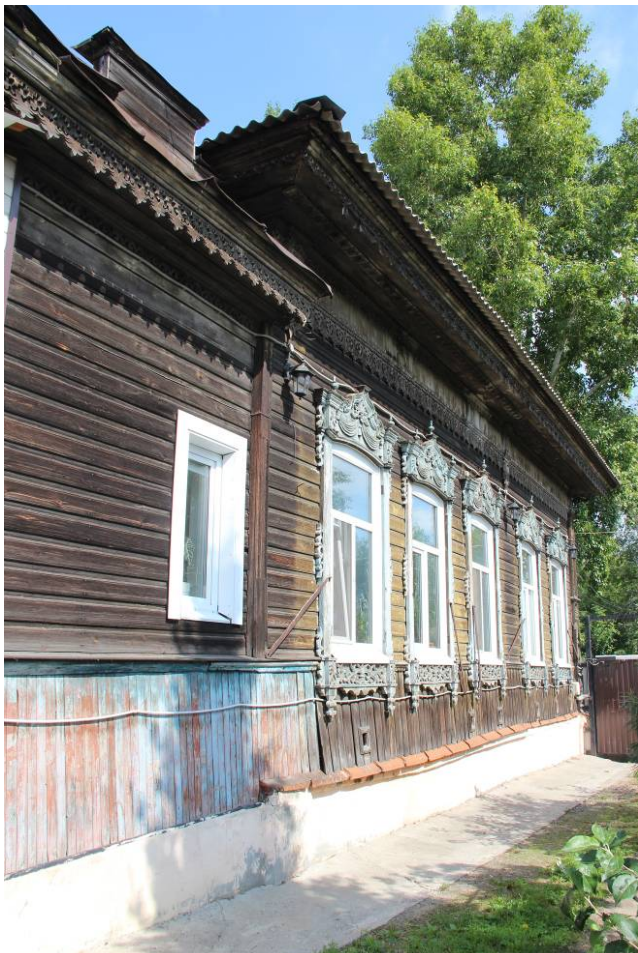
Видовая точка № 7.  
Боковой (восточный) фасад

4.1. Главный (северный) фасад симметричной композиции решен в 6 осей окон. Западный фасад асимметричный решен по основному объему в 5 осей окон, крайняя правая ось акцентирована выступающим объемом входного тамбура. Восточный фасад решен по основному объему – в 5 осей окон, по дворовой пристройке – в 1 ось окна, ось пристройки акцентирована ступенчатым аттиком в уровне кровли. Исторический вид дворового фасада (устанавливается по результатам реставрационных исследований).

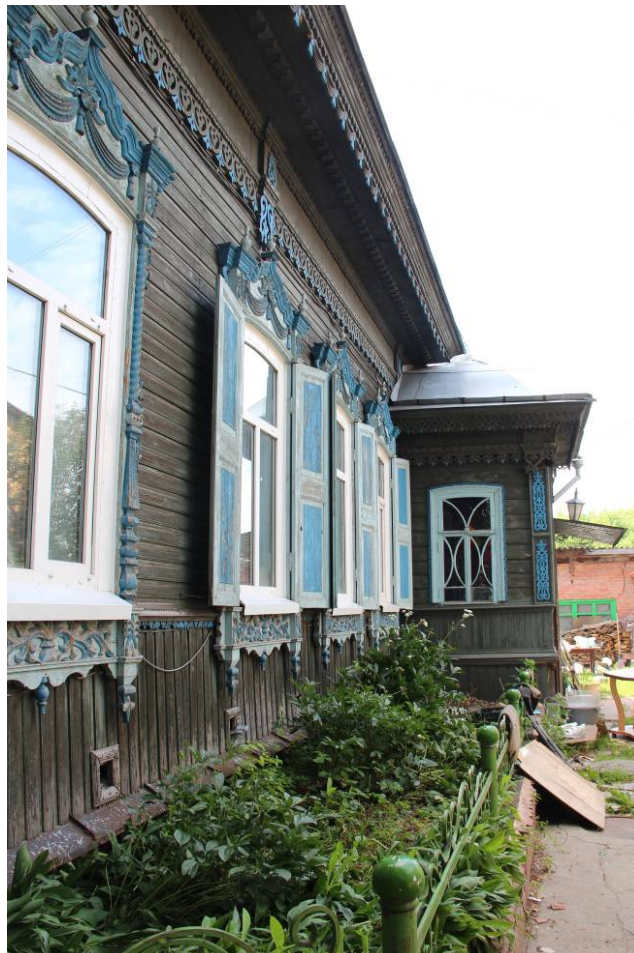
Видовая точка № 8.  
Боковой (западный) фасад

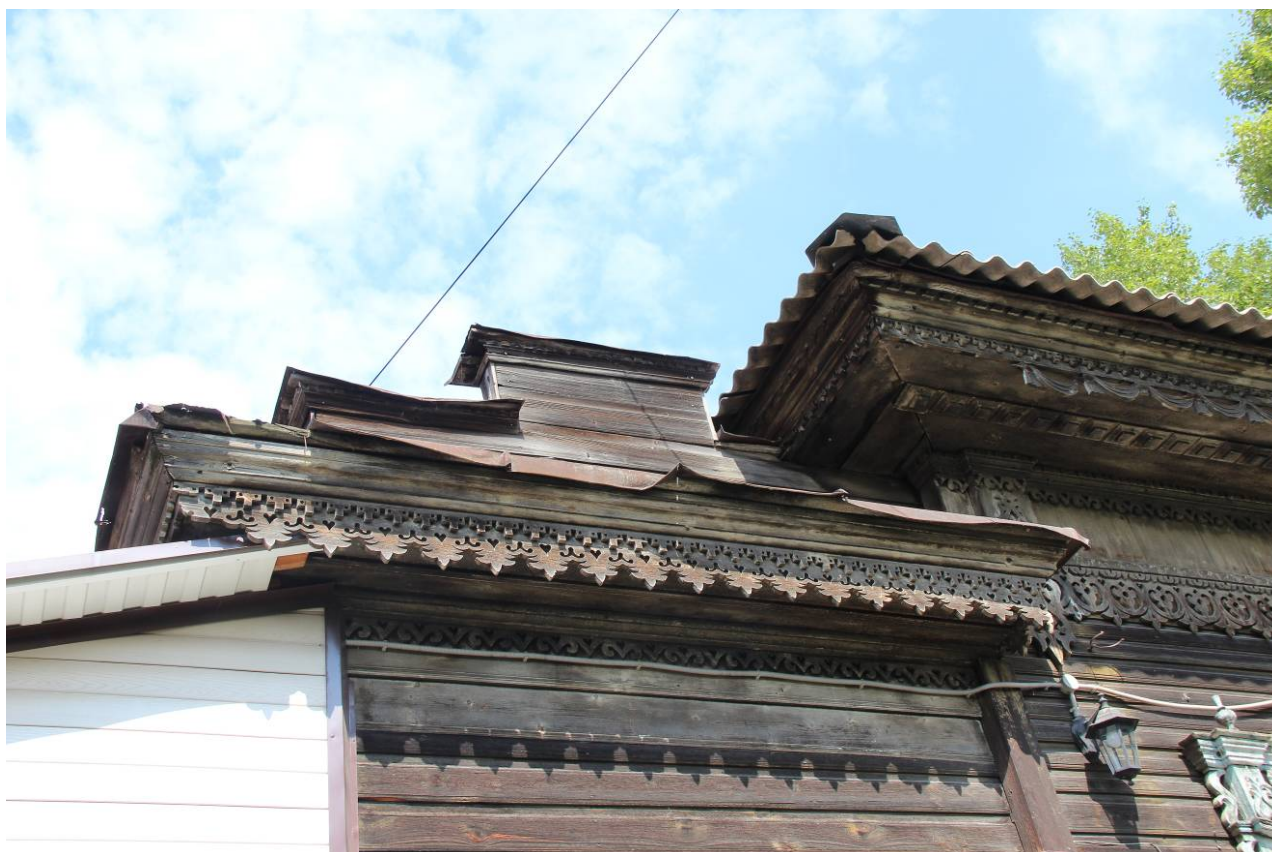
Видовая точка № 9.  
Фрагмент восточного фасада. Ступенчатый аттик пристройки

портьер с кистями, резные фигурные колонки на боковинах наличников, декор из пропиленной резьбы растительного орнамента). Двухстворчатые филенчатые ставни. Профильное обрамление вентиляционных отверстий. Профильный пояс кирпичного цоколя и выступающие основания лопаток. Ступенчатый аттик восточного фасада пристройки, его габаритные размеры, материал (дерево), конструкция и декоративное оформление (профильный карниз с резным декором).

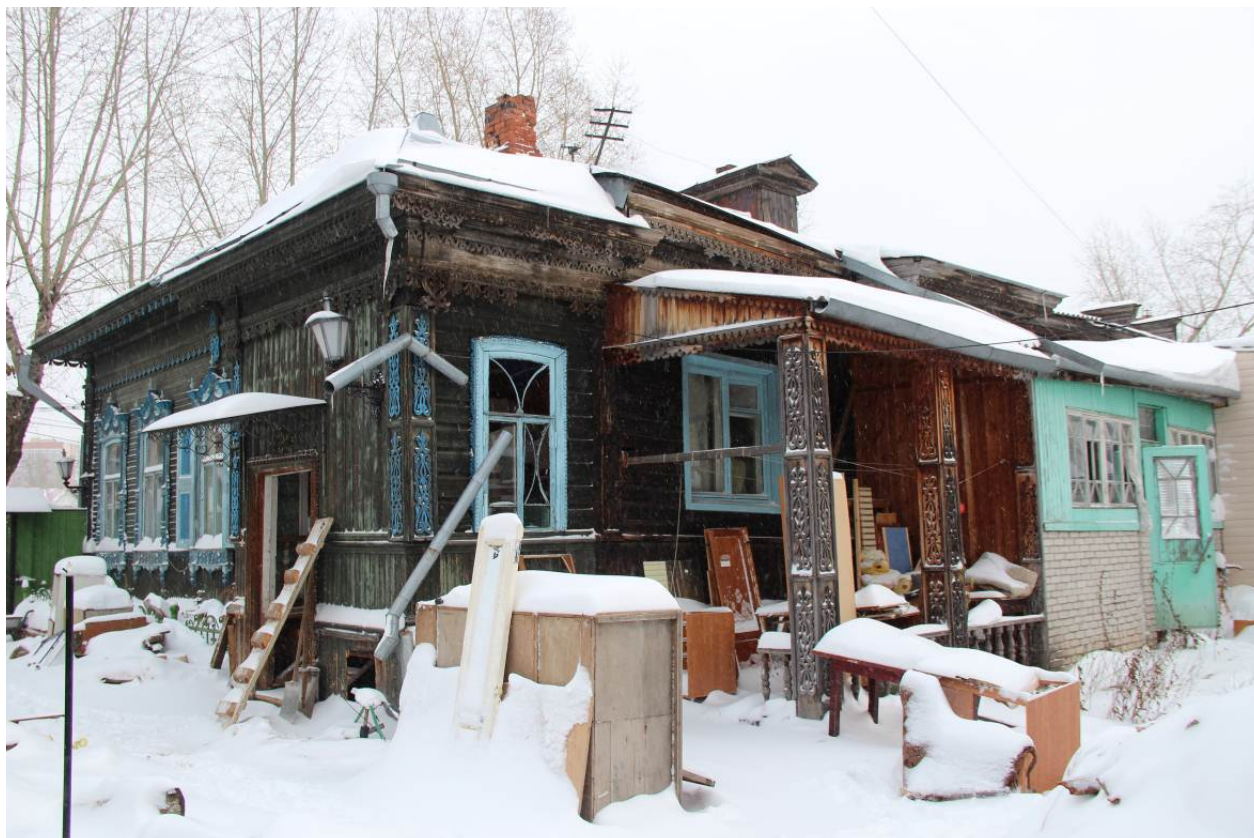
Видовая точка № 10.  
Общий вид здания с юго-западной стороны (дата снимка: 2014 г.)

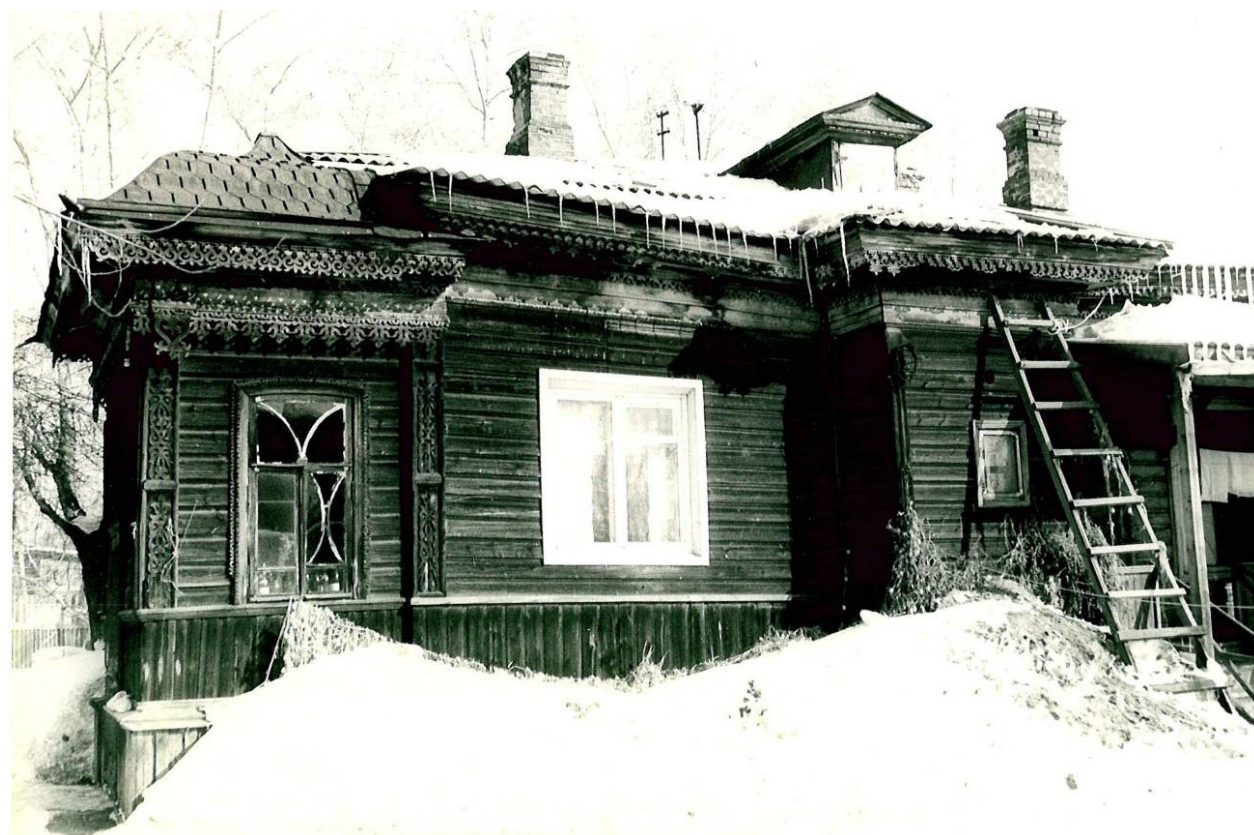
Видовая точка № 11.  
Вид дворового фасада здания по состоянию на 1985 г.  
(Проект реставрации. СФИ «Спецпроектреставрация», Томск, 1985 г.)

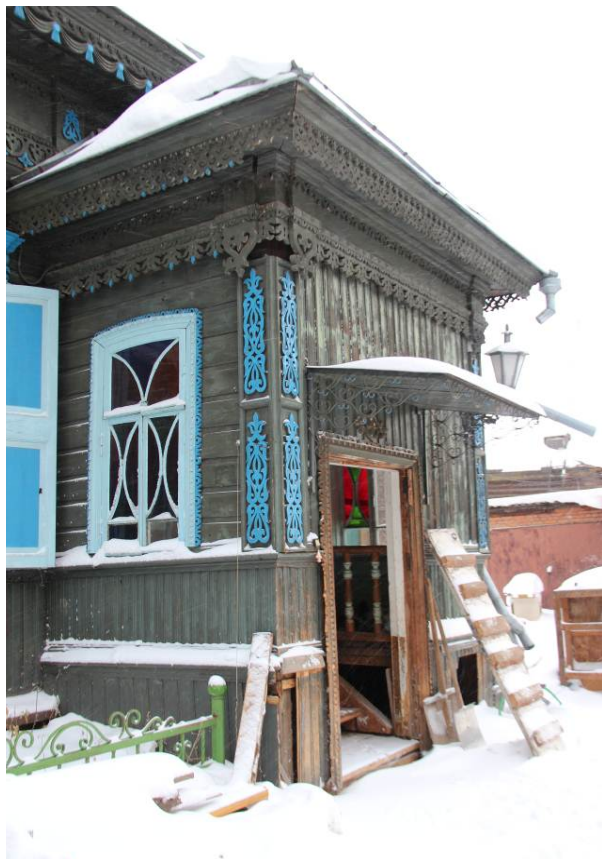
Видовая точка № 12.  
Тамбур входа западного фасада (2014 г.).

4.4. Первоначальное местоположение и габариты входов: основной вход – прямоугольный проем для двухстворчатой двери с узкой остекленной фрамугой, расположенный со стороны западного фасада тамбура. Дворовые входы прямоугольные для одностворчатой двери, расположенные на южном фасаде дворовой пристройки.

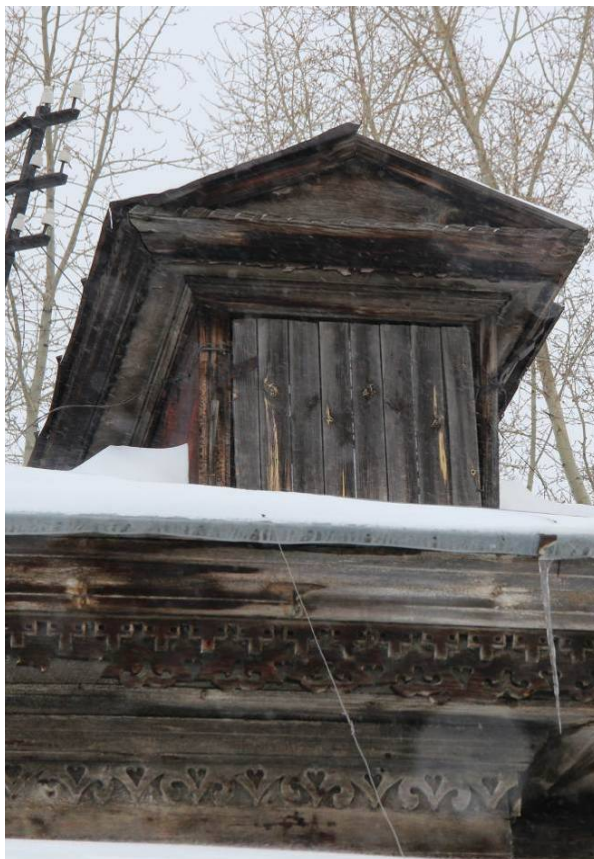
Видовая точка № 13.  
Слуховое окно (2014 г.)

3. Конфигурация (форма) крыши всех объемов здания (над основным объемом – вальмовая, над дворовой пристройкой – односкатная, над ризалитом пристройки – трехскатная), ее габаритные размеры и высотные отметки по коньку. Историческая форма крыши и вид покрытия пристройки входного тамбура (устанавливается по материалам реставрационных исследований). Характер кровельного покрытия крыши основного объема листовой металл с окраской и фальцовкой. Кирпичные дымовые трубы и их декор. Слуховое окно с двухскатной крышей, его местоположение (со стороны дворового фасада), форма и декор (треугольный фронтон, профильный карниз, элементы резного декора).

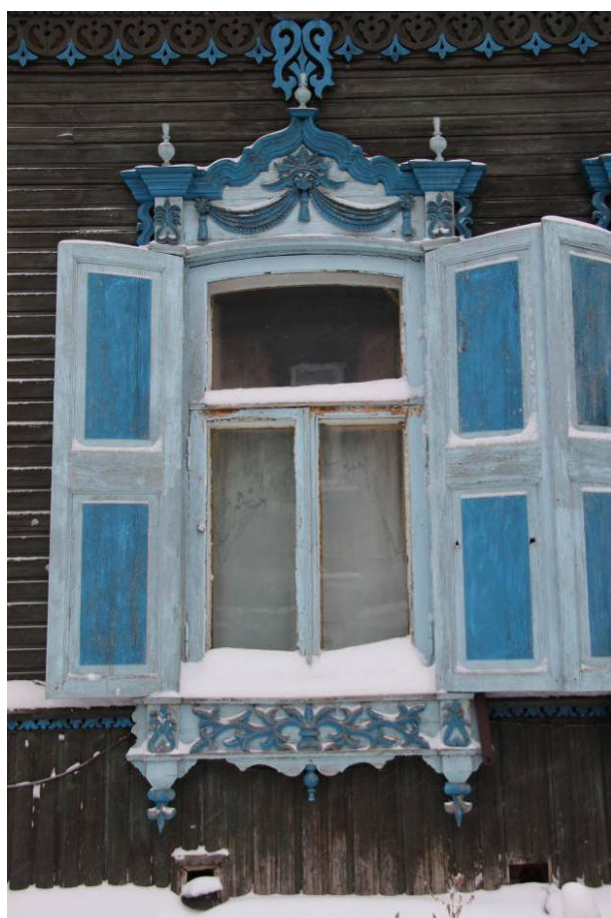
Видовая точка № 14.  
Окно западного фасада со ставнями  
(дата снимка: 2014 г.)

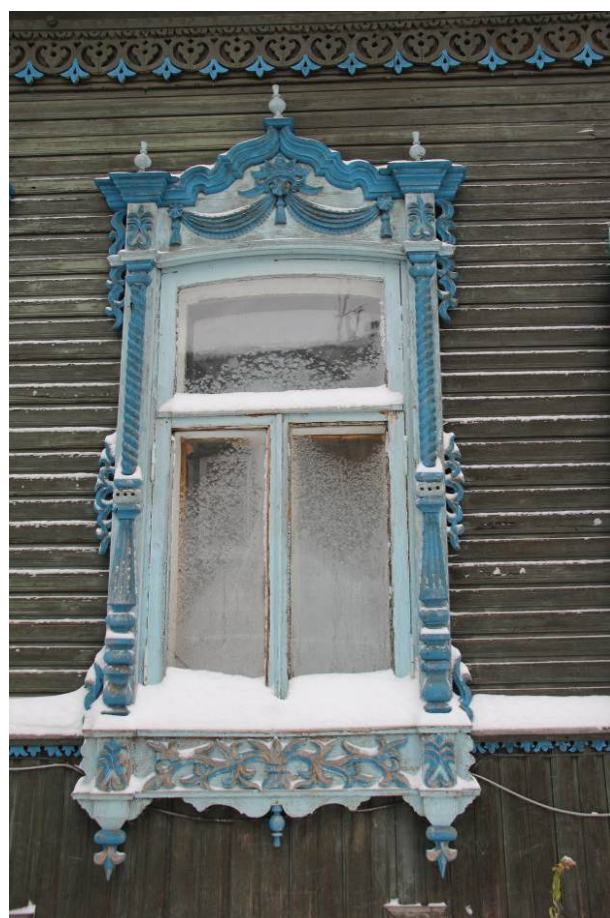
Видовая точка № 15.  
Окно западного фасада (дата снимка: 2014 г.)

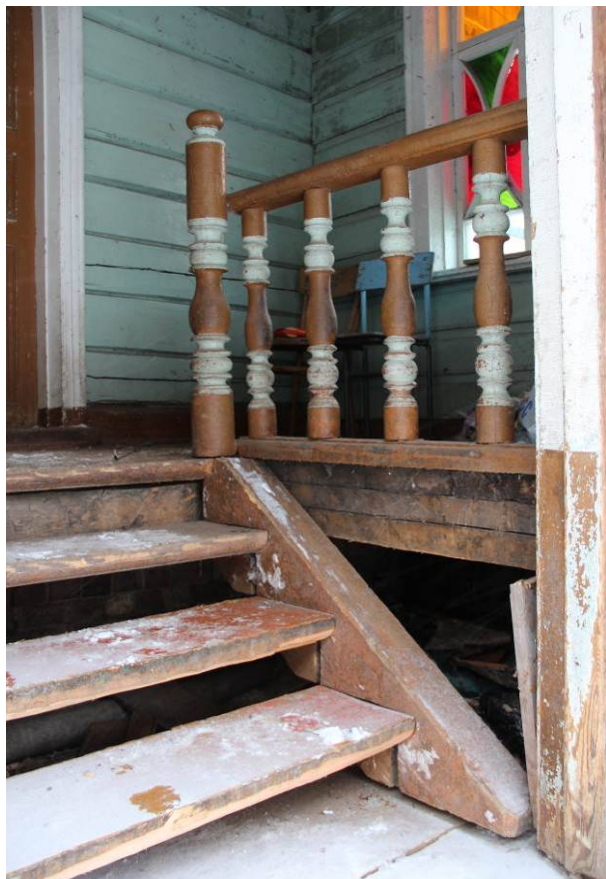
Видовая точка № 16.  
Крыльцо западного фасада (в тамбуре) с  
ограждением из балясин, 2014 г.

10. Лестницы на дату сохранившихся элементов. Лестничный марш деревянный по косоурам с врезными ступенями, расположенный внутри тамбура (вдоль северной стены) по оси парадного входа. Ограждение марша и площадки из деревянных фигурных балясин с массивными фигурными поворотными столбами и профильным поручнем. Местоположение крылец дворовых входов.

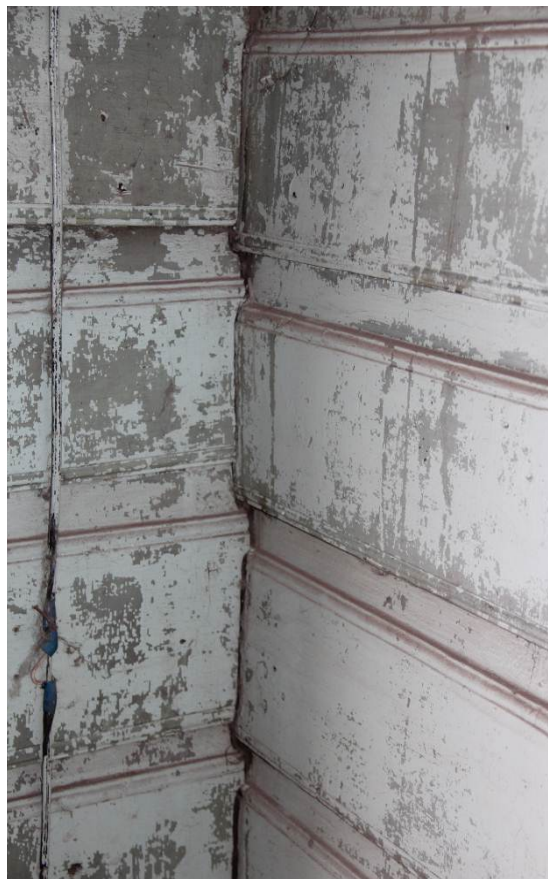
Видовая точка № 17.  
Профильная обшивка тамбура (2014 г.)

тяги, потолочные розетки (простые профильные и декорированные элементами растительного орнамента). Обшивка стен тамбура из профильной доски.

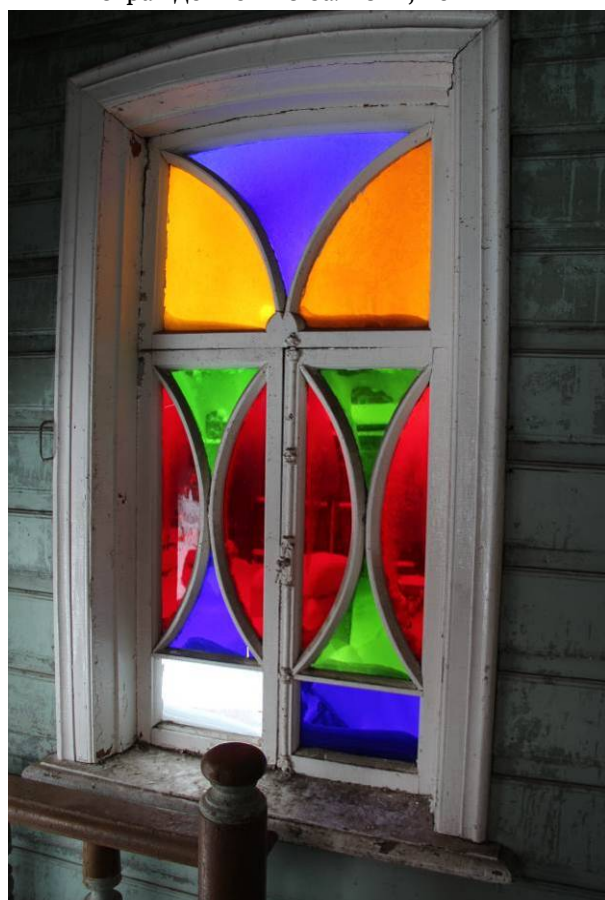
Видовая точка № 18.  
Окно тамбура с витражом и скобяной  
фурнитурой (2014 г.)

7. Заполнения дверных и оконных проемов на дату сохранившихся элементов, их материал (дерево), габариты и форма (лучковые, прямоугольные), характер оформления, рисунок переплета оконных рам, заполнение из цветного стекла (в окнах тамбура). Оконные коробки деревянные с профильным подоконником и профильным обрамлением проемов. Ставни на окнах основного объема деревянные филенчатые. Окна тамбура одинарные с мелкой фигурной расстекловкой и витражным заполнением из цветного стекла (красного, синего, желтого и зеленого). Дверные коробки деревянные с профильным обрамлением, полотна – филенчатые одно-, двухстворчатые. Наружные двери основного входа двухстворчатые филенчатые с узкой остекленной фрамугой, отделенной импостом. Металлическая скобяная фурнитура (на окнах тамбура и отдельных дверных полотнах). Кованая металлическая решетка на окне дворовой пристройки.

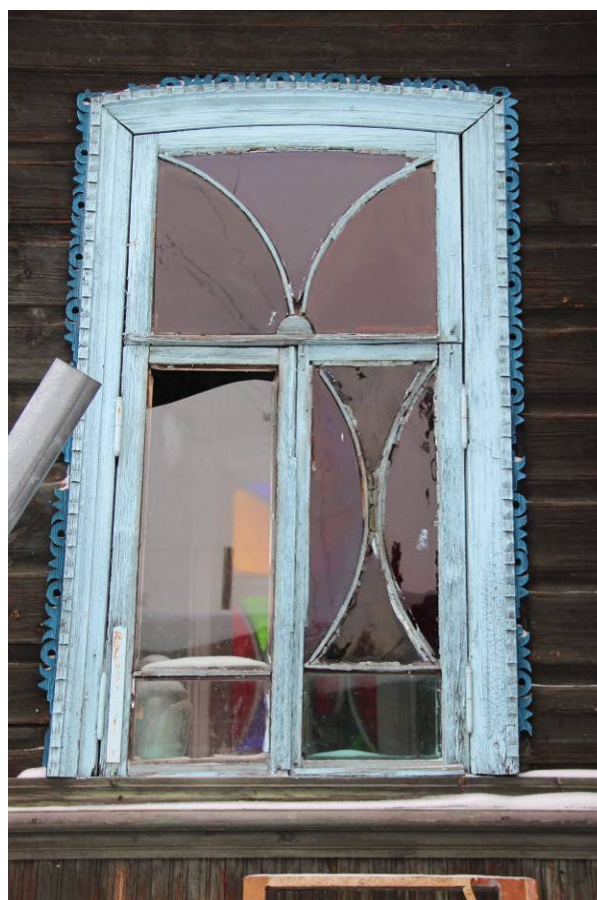
Видовая точка № 19.  
Окно тамбура, вид со стороны южного фасада  
(дата снимка: 2014).

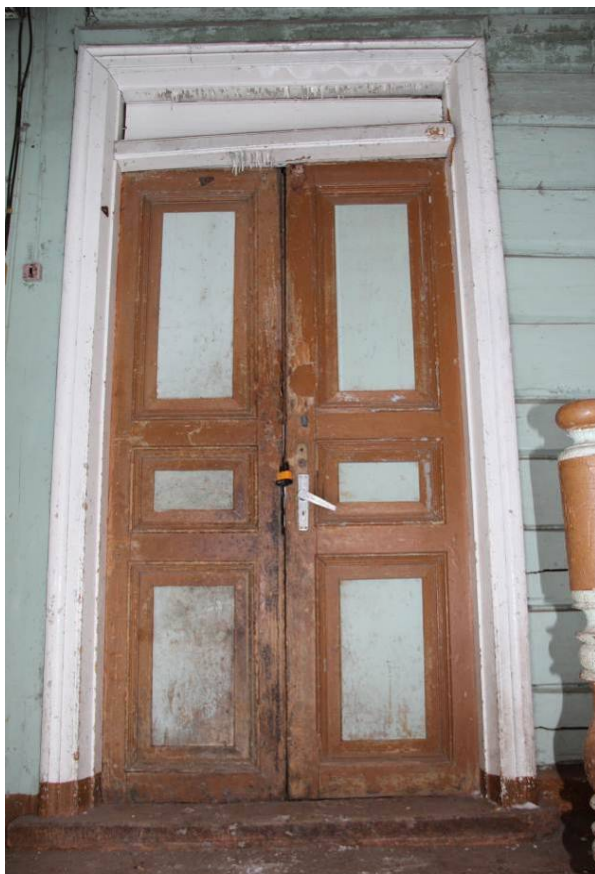
Видовая точка № 20.  
Квартира западной части дома. Входная дверь  
(дата снимка: 2014)

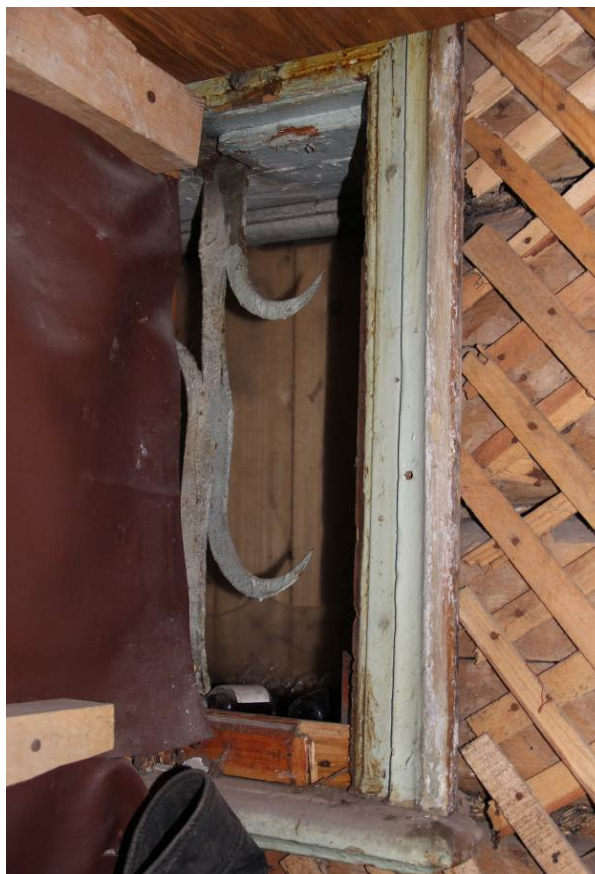
Видовая точка № 21.  
Кованая решетка окна дворовой пристройки  
(дата снимка: 2014)

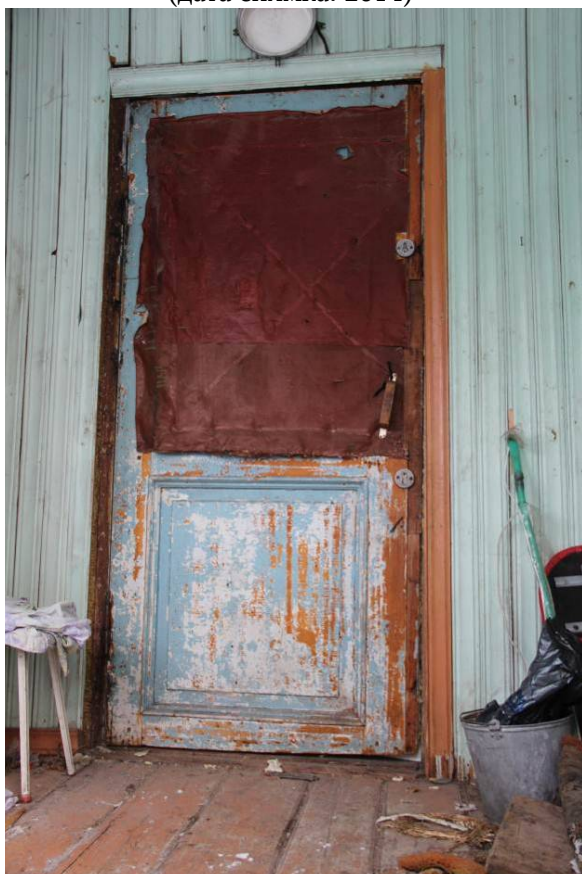
Видовая точка № 22.  
Дверь выхода во двор (дата снимка: 2014).

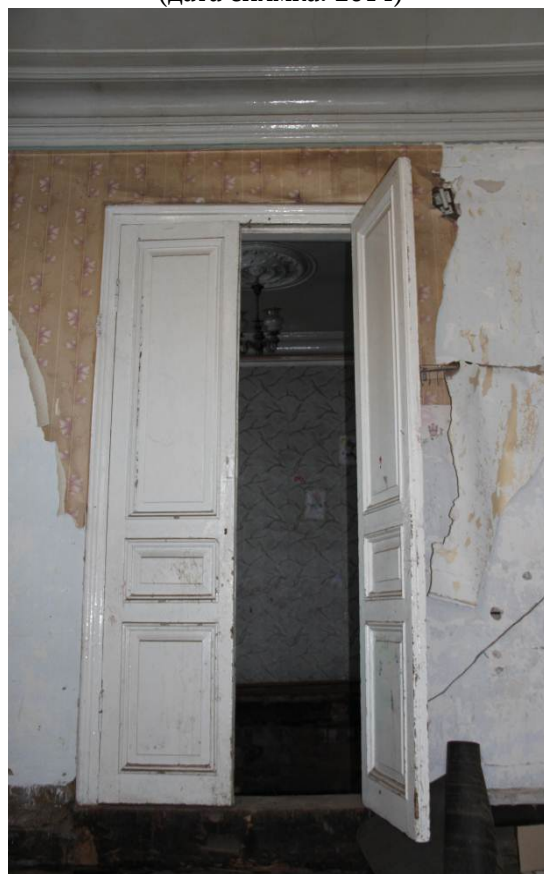
Видовая точка № 23.  
Внутренняя дверь (дата снимка: 2014).

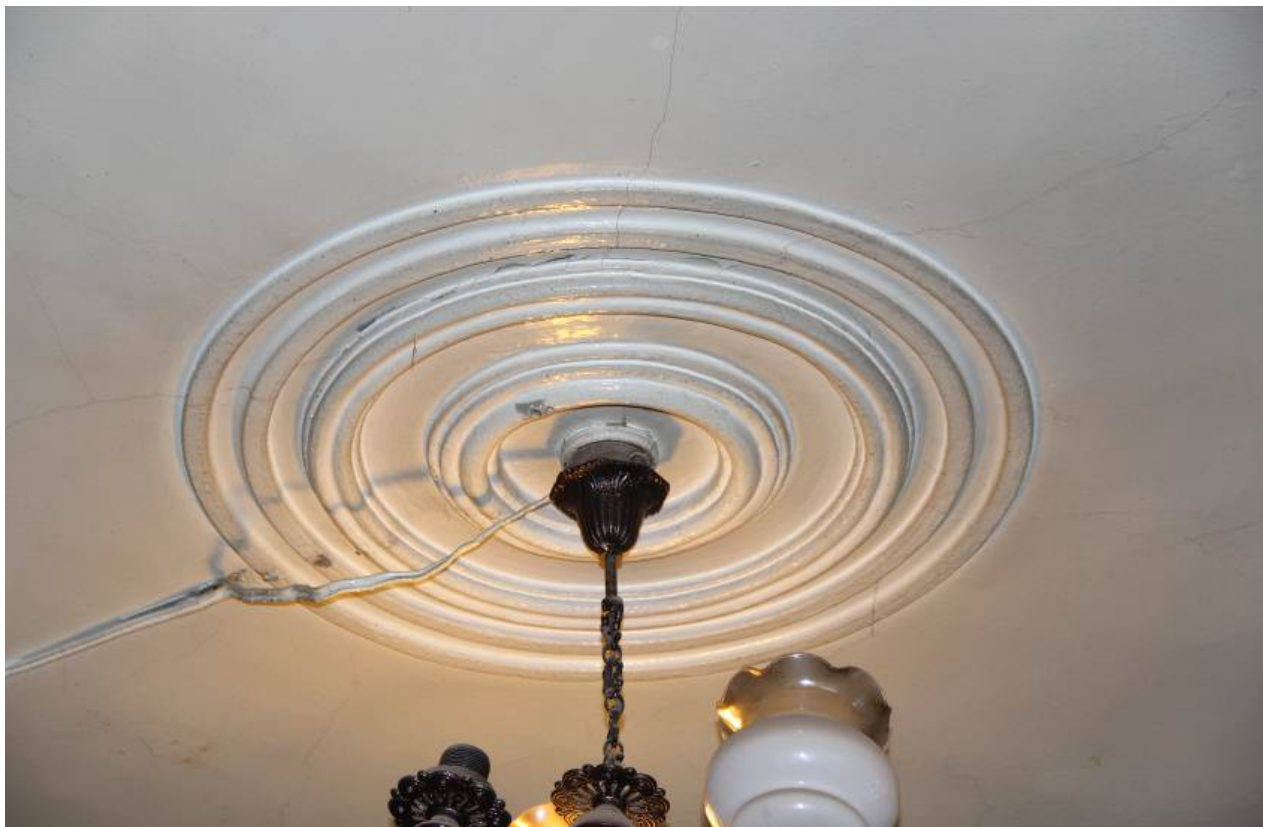
Видовая точка № 24.  
Потолочная розетка (дата снимка: 2014).

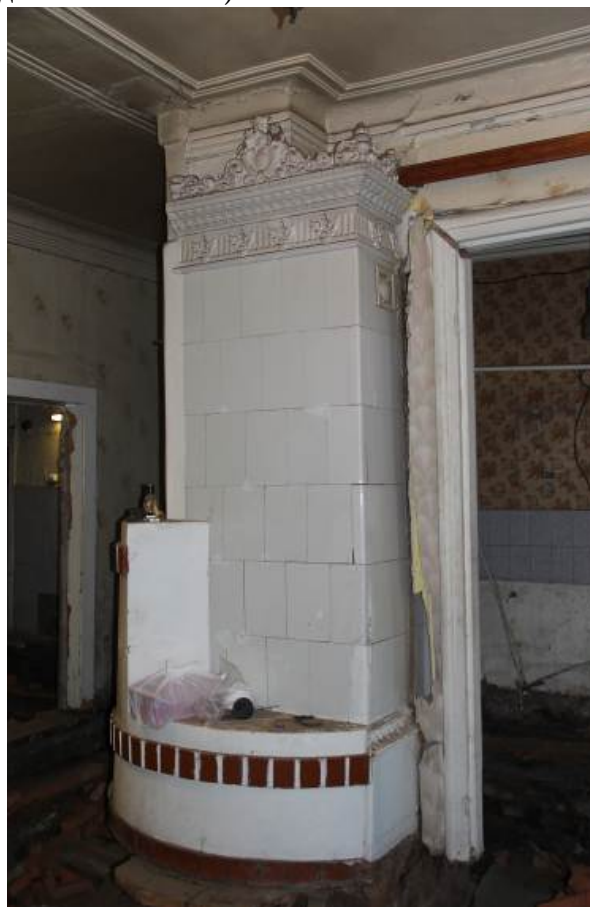
Видовая точка № 26.  
Изразцовая печь (дата снимка: 2014).

12. Инженерно-техническое оборудование здания на дату строительства кон. XIX в. Система вентиляции конструкций (продухи на фасадах). Печи изразцовые (голландские), их местоположение, габаритные размеры, конструкция и декоративное оформление. Изразцы белые глазурованные. Все типы изразцов с гладкой, профильной и фактурной поверхностью (орнамент и объемные элементы декора), профильные пояски. Печные дверцы, вьюшки, задвижки.

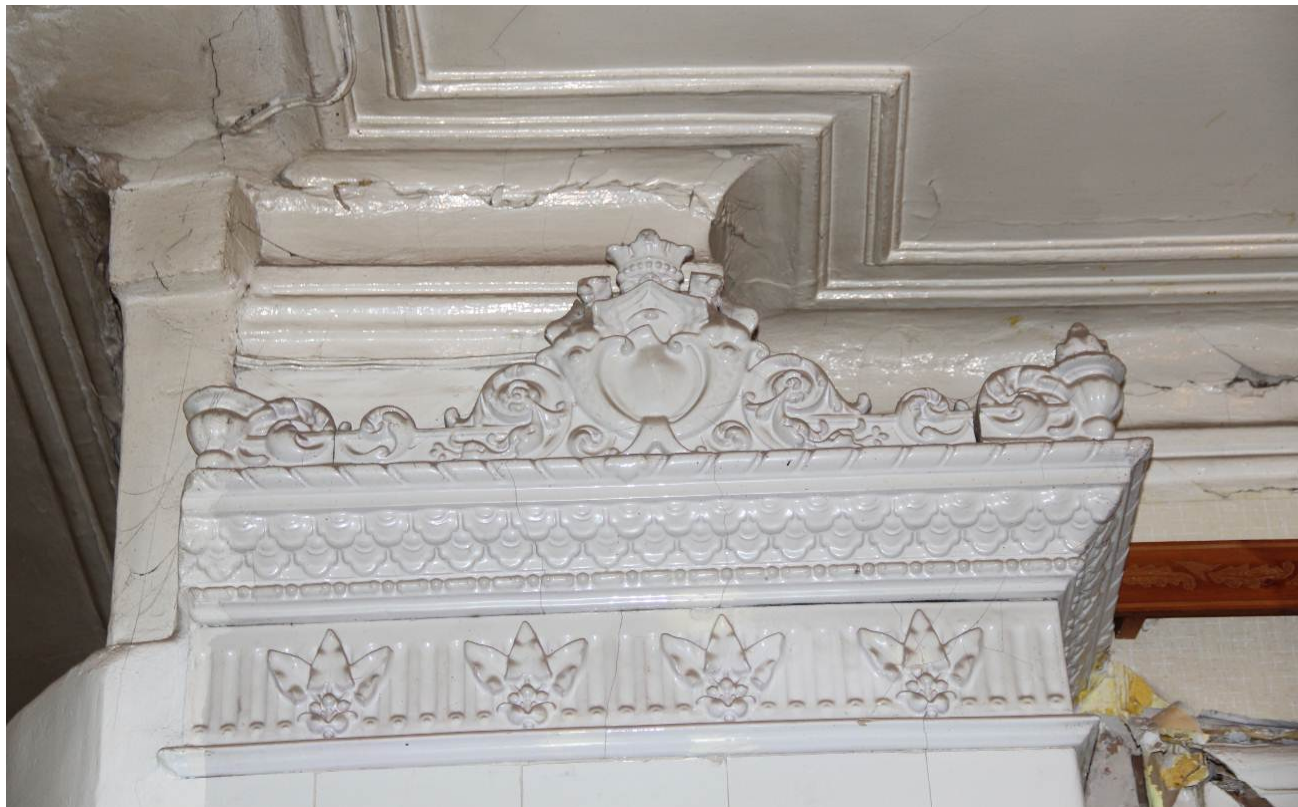
Видовая точка № 27.  
Карниз изразцовой печи (дата снимка: 2014)

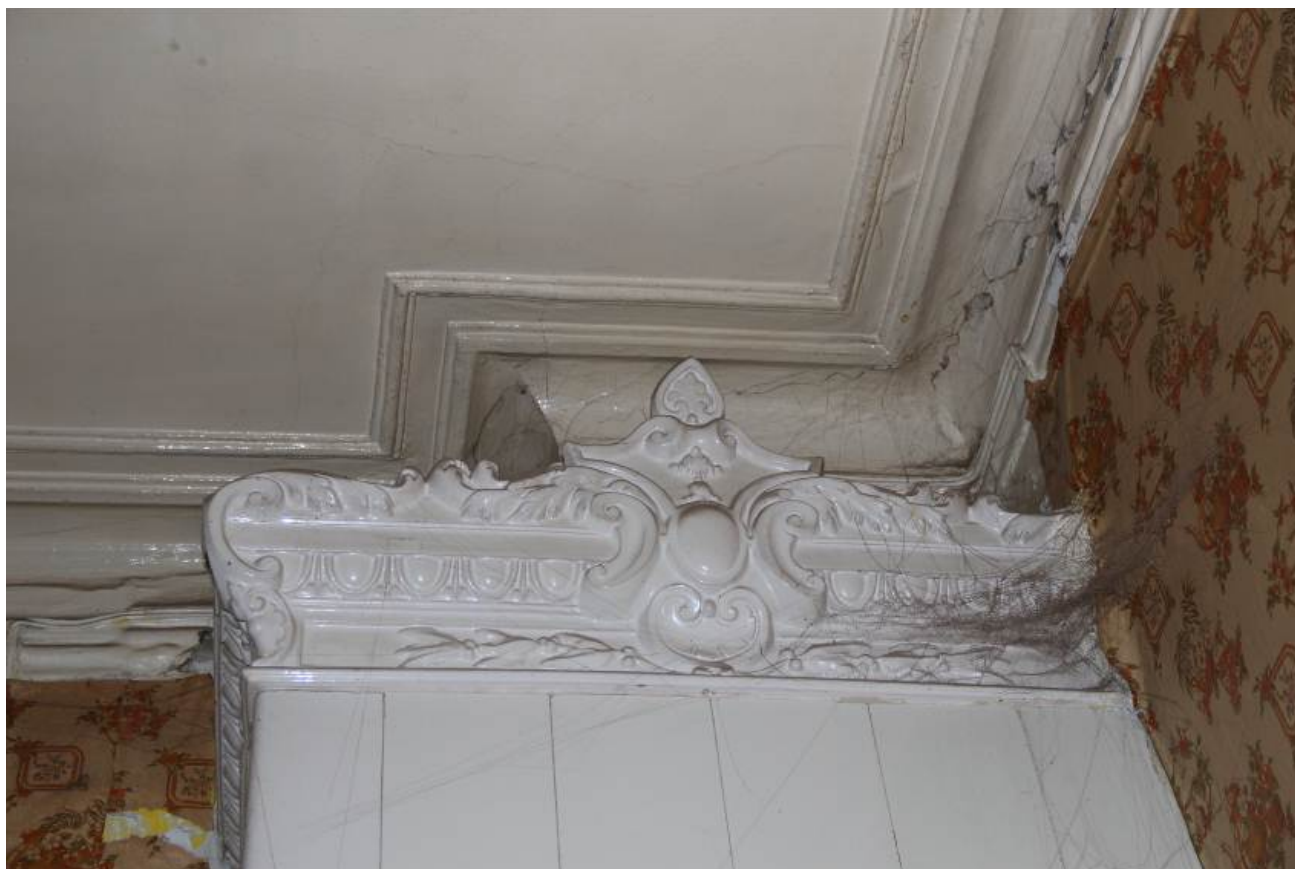
Видовая точка № 28.  
Фрагмент карниза изразцовой печи, вид из смежного помещения ( дата снимка: 2014)

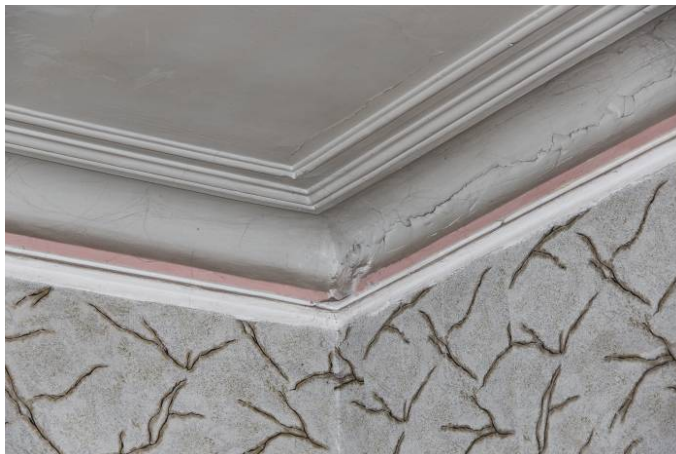
Видовая точка № 30. Профильные потолочно-  
стенные тяги спальни (дата снимка: 2014)

11. Архитектурно-художественное оформление интерьеров на дату сохранившихся элементов декоративного оформления. Профильные потолочно-стеновые штукатурные

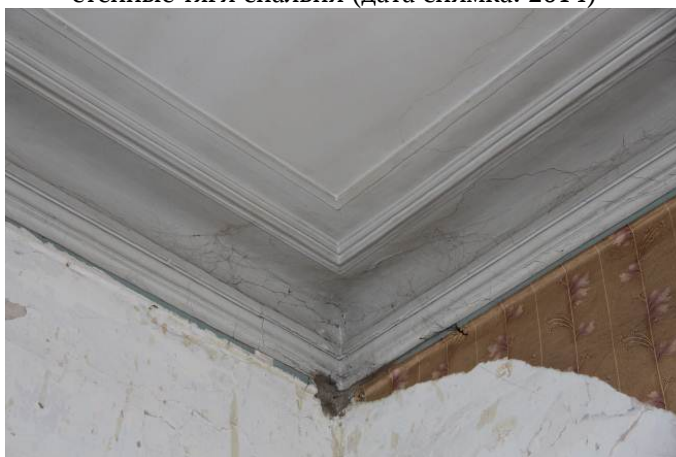
Видовая точка № 31.  
Профильные потолочно-стенные тяги углового  
зального помещения (дата снимка: 2014)

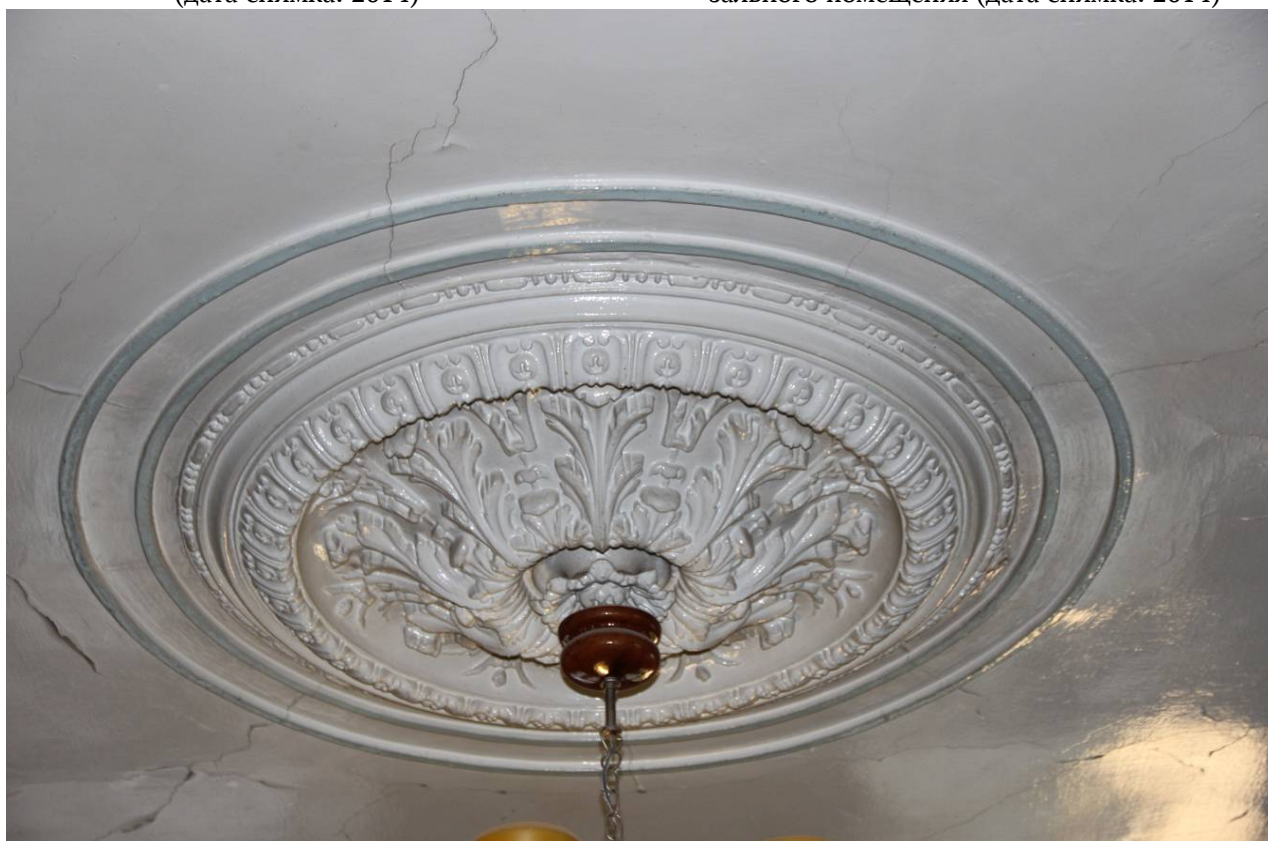
Видовая точка № 32.  
Потолочная розетка углового зального помещения (дата снимка: 2014)

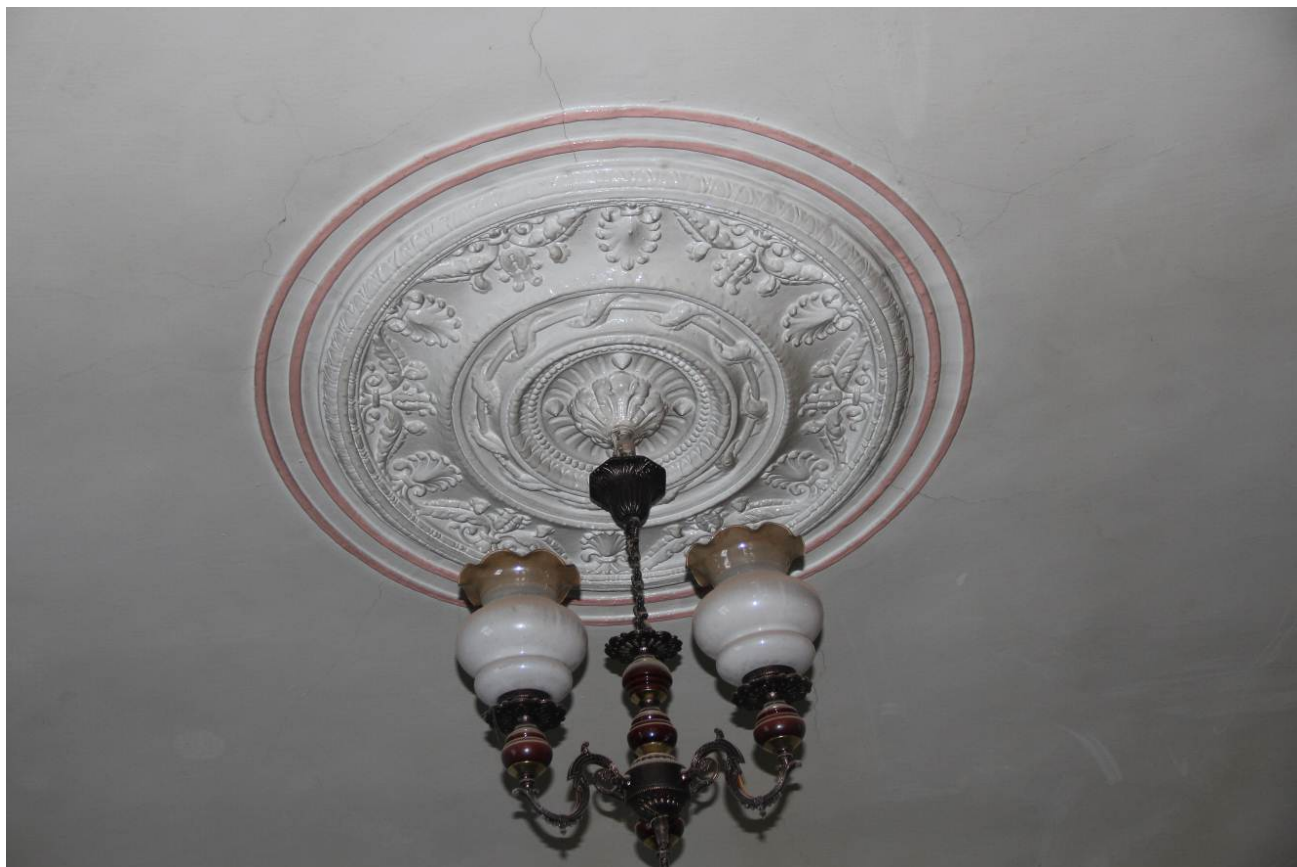
Видовая точка № 33.  
Квартира западной части дома. Потолочная розетка спальни (дата снимка: 2014)
