## КОМИТЕТ ПО ОХРАНЕ ОБЪЕКТОВ КУЛЬТУРНОГО НАСЛЕДИЯ ТОМСКОЙ ОБЛАСТИ

### ПРИКАЗ

Об утверждении предмета охраны объекта культурного наследия  
регионального значения «Дом жилой», кон. XIX в. (г. Томск)

Предмет охраны объекта культурного наследия регионального значения  
«Дом жилой», кон. XIX в, расположенного по адресу: Томская область, г. Томск,  
Октябрьская улица, 33

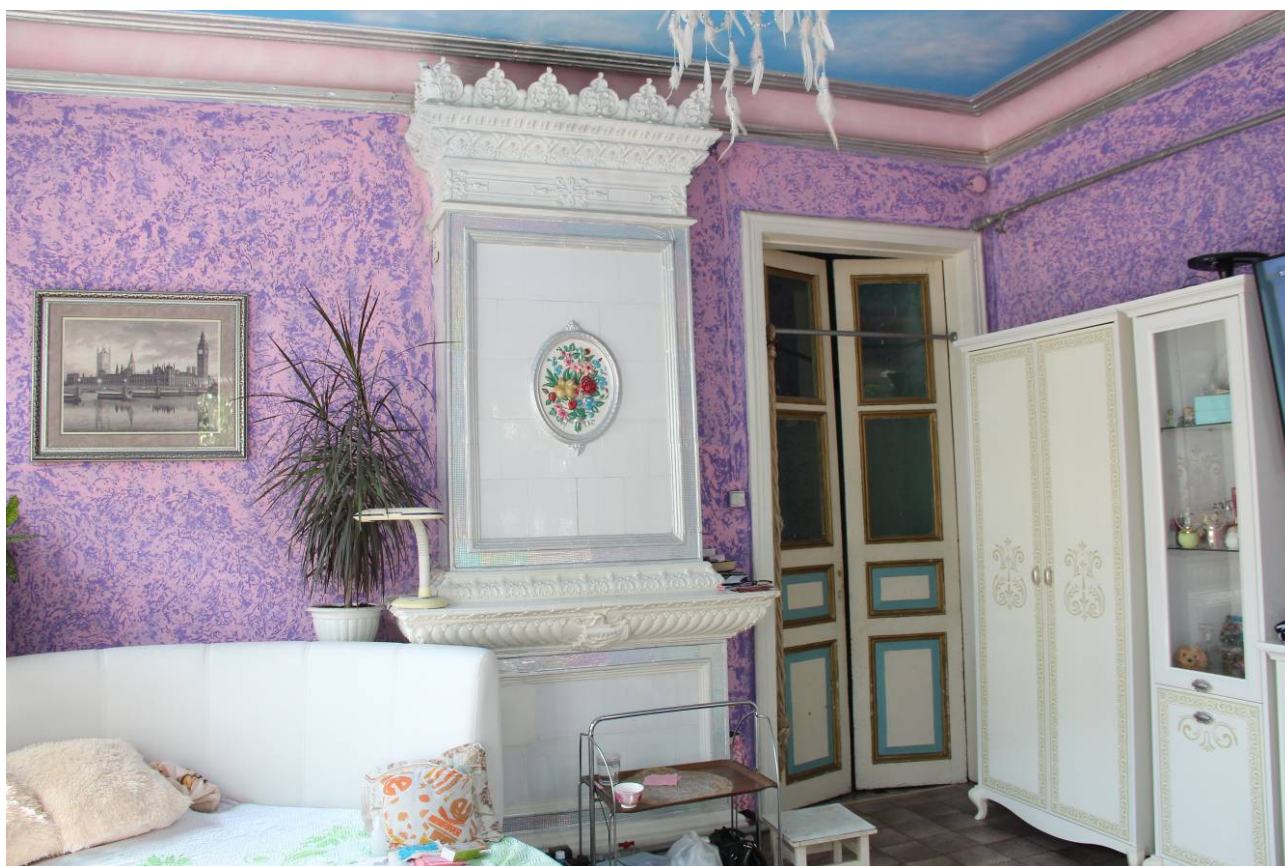
Видовая точка № 34.  
Квартира восточной части дома. Угловой зал с изразцовой печью

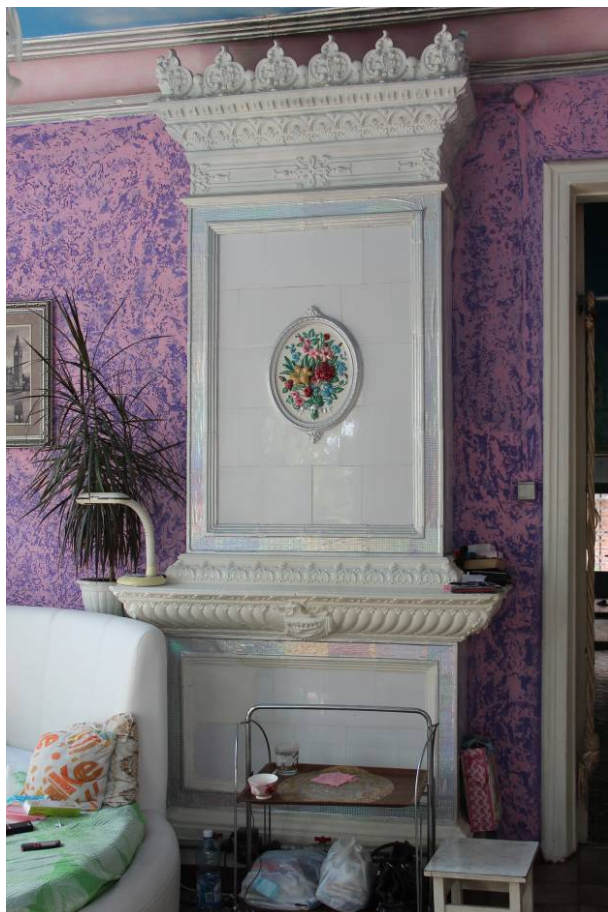
Видовая точка № 35.  
Изразцовая печь угловой комнаты (зала)

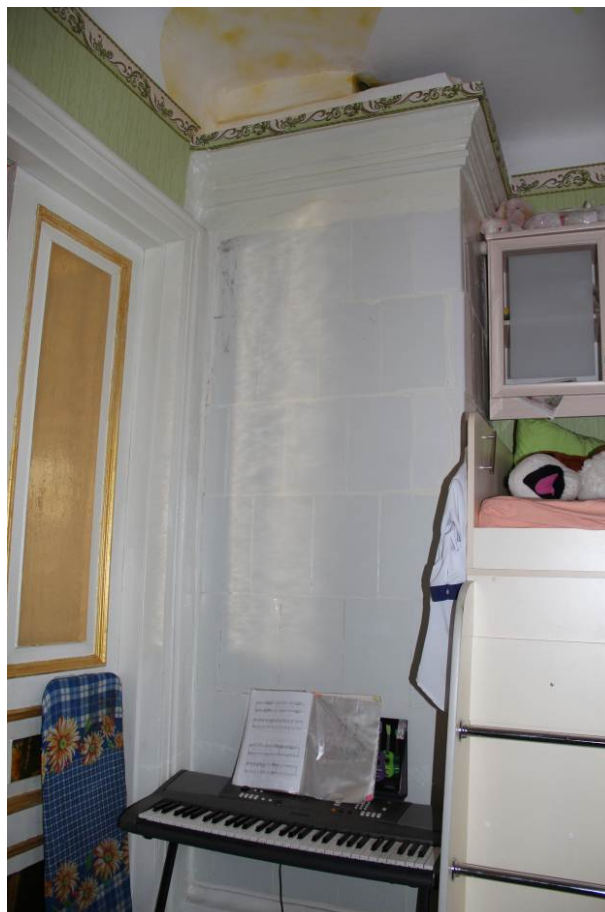
Видовая точка № 36.  
Изразцовая печь в смежной комнате  
(дата снимка: 2014)

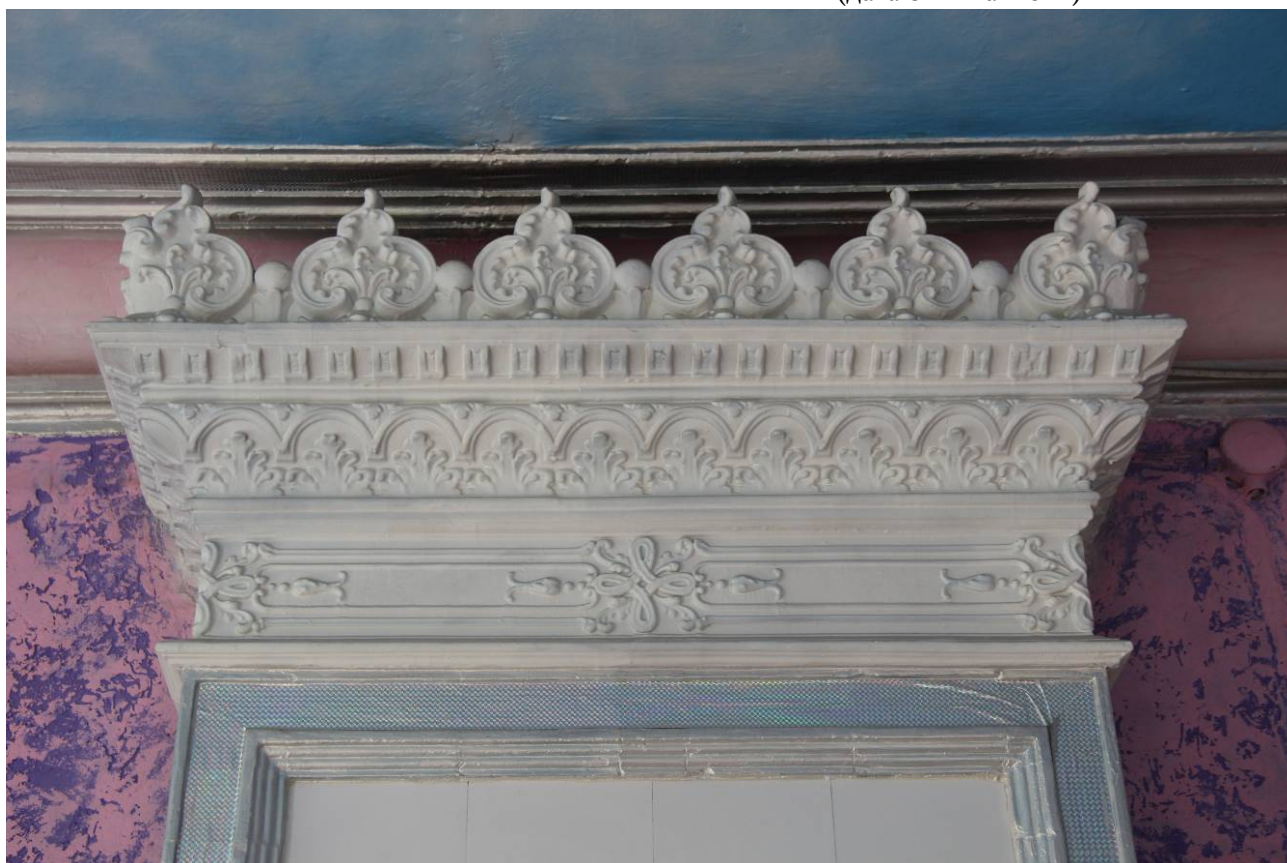
Видовая точка № 37.  
Фрагмент изразцовой печи в угловой комнате. Карниз.

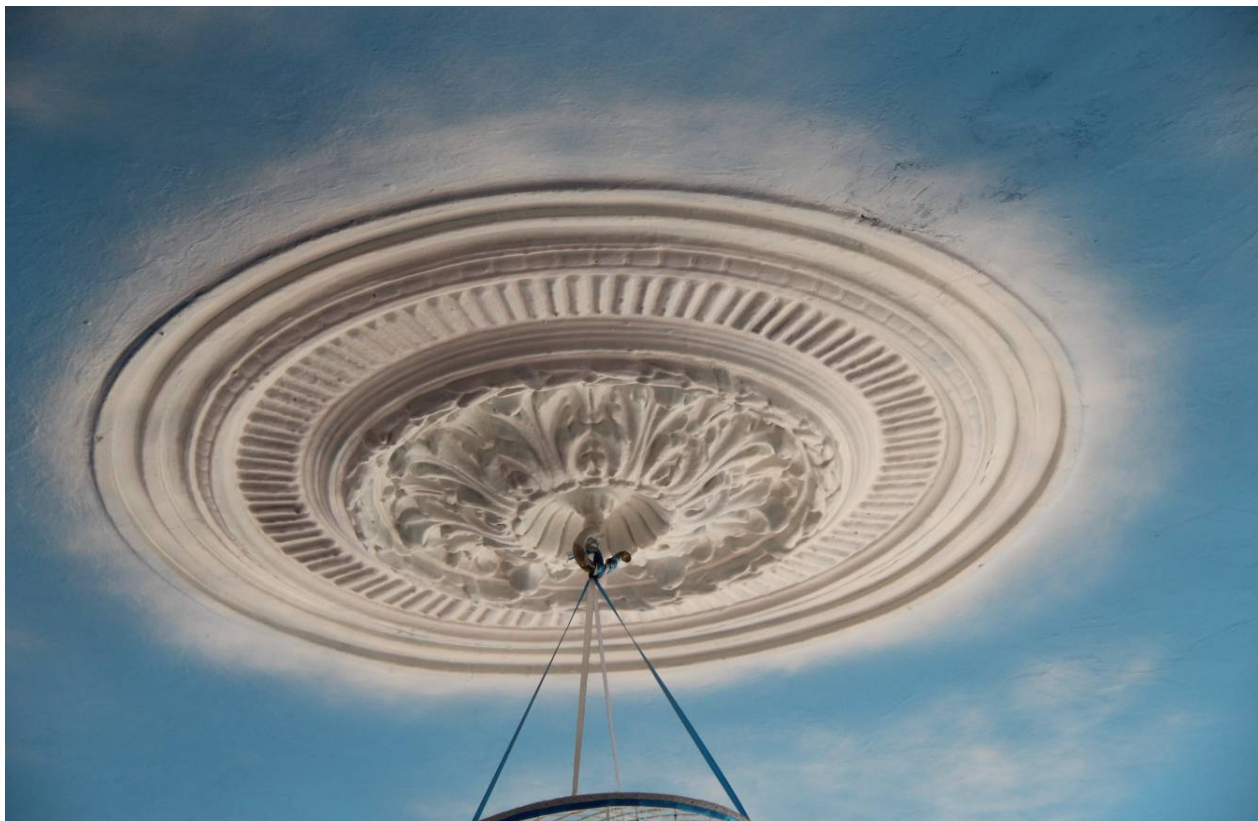
Видовая точка № 38.  
Потолочная розетка угловой комнаты.

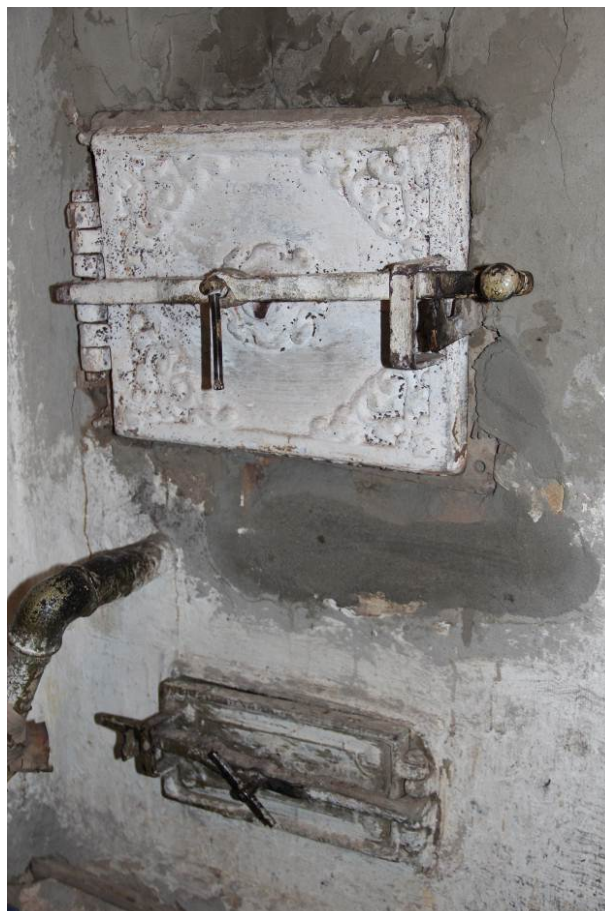
Видовая точка № 40.  
Печь в коридоре. Печные дверцы  
(дата снимка: 2014)
