Об утверждении предмета охраны объекта культурного наследия  
регионального значения «Доходный дом В.Л. Морозова», кон. XIX в., (г. Томск)

Предмет охраны объекта культурного наследия регионального значения  
«Доходный дом В.Л. Морозова», кон. XIX в., расположенного по адресу: Томская область,  
г. Томск, Ленина проспект, 8 угол Учебная улица, 23

### Фотографические изображения объекта культурного наследия

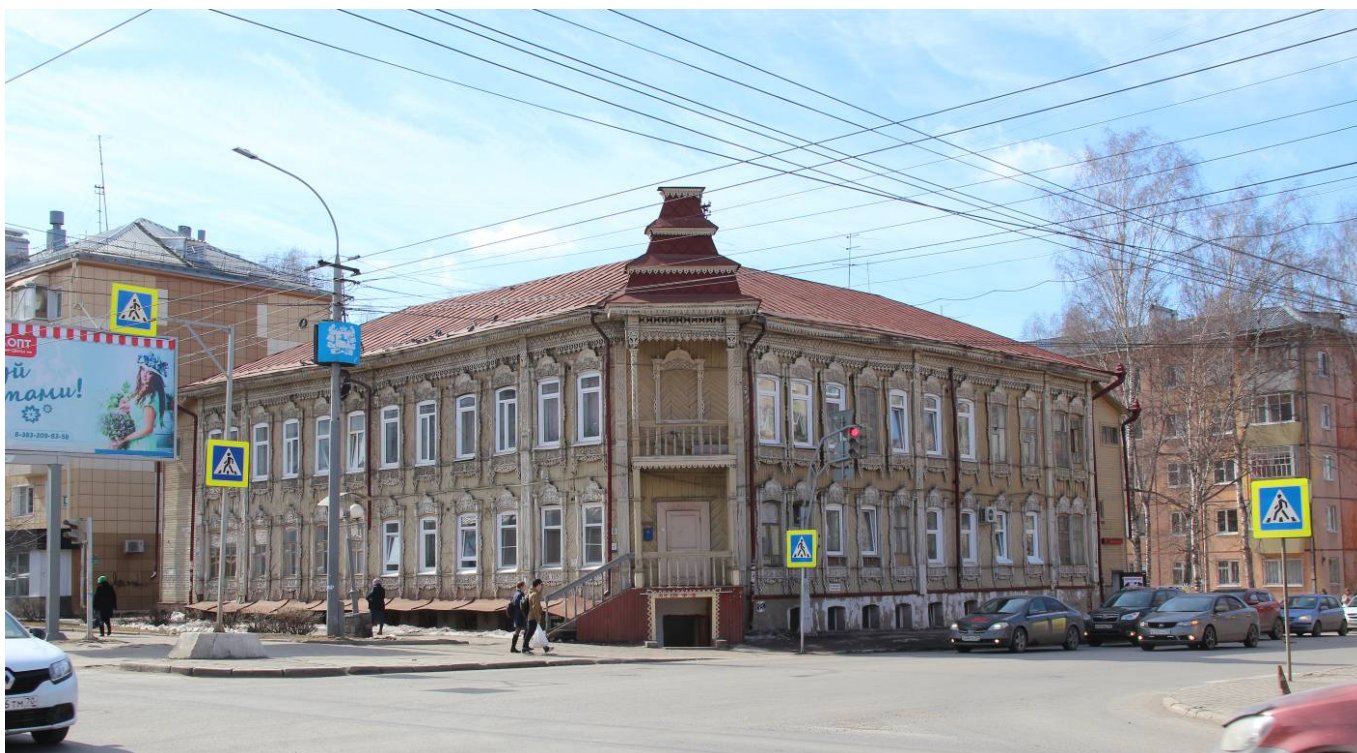
Видовая точка № 1.

Общий вид здания с пр. Ленина (угловое расположение здания в квартале).

1.1. Расположение здания в угловой северо-восточной части квартала, восточным фасадом по красной линии пр. Ленина, северным – по красной линии ул. Учебной. Формирует линию застройки улиц, фиксирует угол квартальной застройки.

1.2. Габаритные размеры здания и его силуэт, акцентированный по северо-восточному углу высоким многоярусным шатровым завершением.

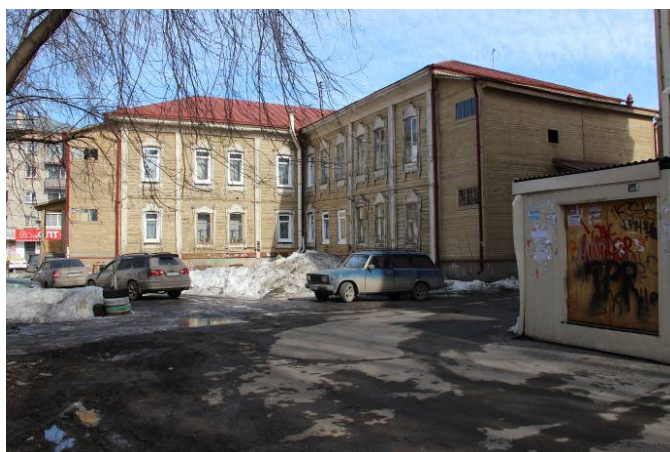
Видовая точка № 2. Общий вид здания с юго-западной стороны (дворовые фасады здания)

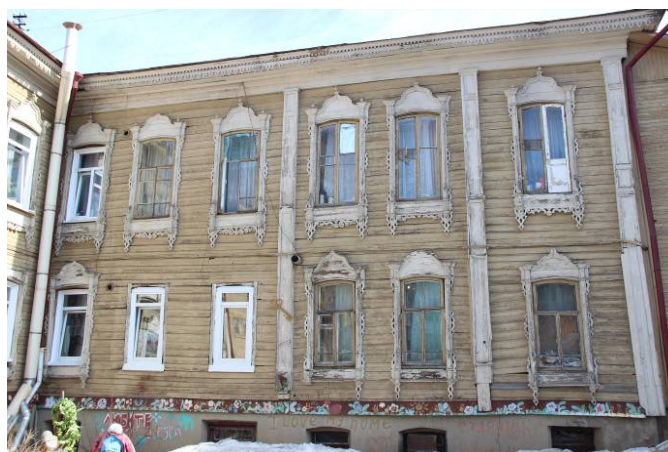
Видовая точка № 3.  
Фрагмент западного фасада здания

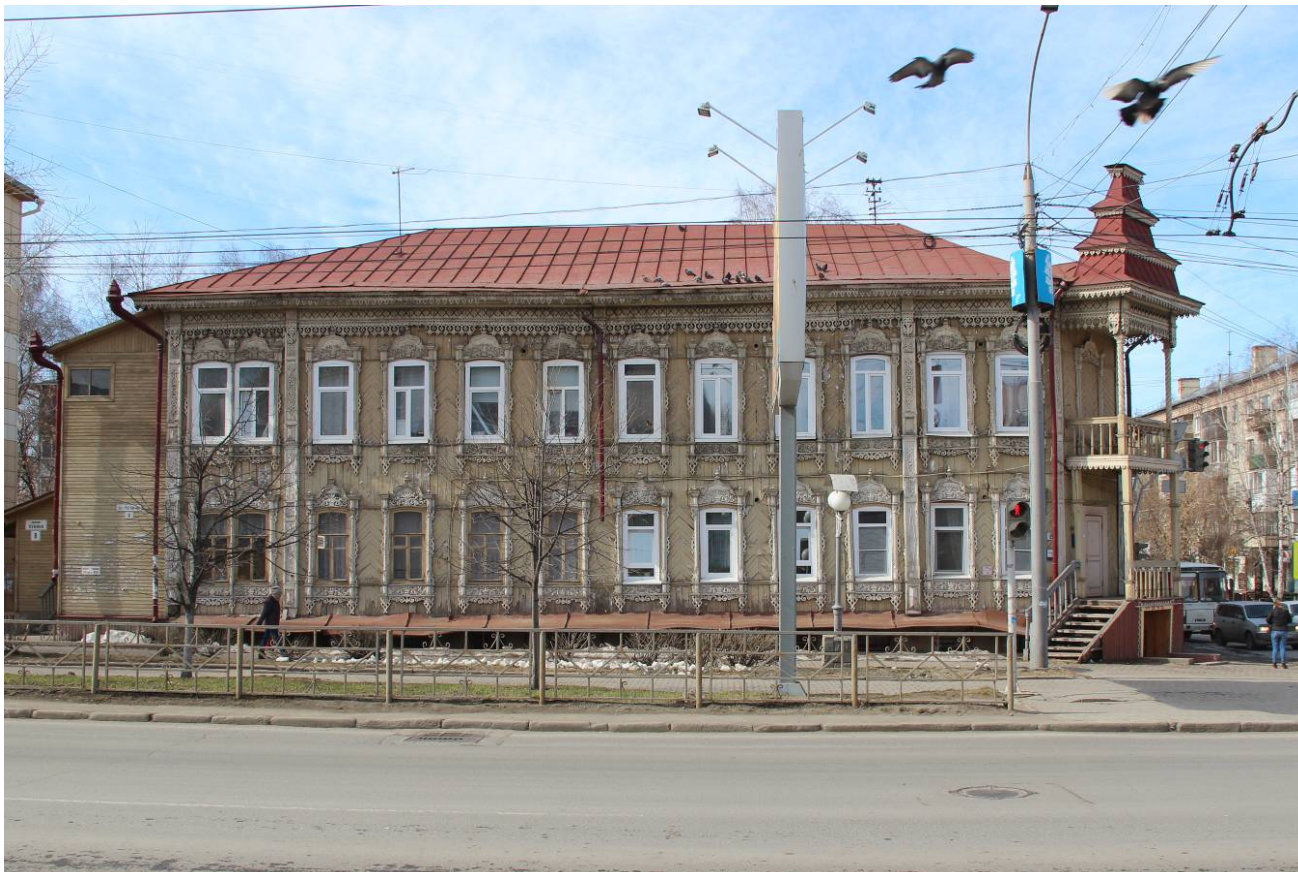
Видовая точка № 4.  
Восточный фасад здания, вид с пр. Ленина

4.1. Композиция уличных фасадов основного объема здания, решенных: восточный – в 12 осей окон с расположением сдвоенных окон по 1-й, 2-й осям, северный – в 11 осей окон с расположением сдвоенных окон по 10-й, 11-й осям и с ассиметричным акцентом угловой северо-восточной части. Фасад скошенного угла решен в 1 ось проемов с композиционным акцентом по центральной оси в виде балкона и навеса на столбах с шатровым завершением. Дворовые фасады основного объема решены: западный фасад – в 6 осей окон, южный фасад – в 4 оси окон. Композиция торцевых фасадов (устанавливается по результатам реставрационных исследований).

4.4. Декоративное оформление уличных фасадов основного объема здания (включая отдельные элементы фасадного декора, восстановленные в процессе научной реставрации): обшивка стен из профильных досок (вертикальная, в уровне оконных проемов – в «елочку»), горизонтальные профильные пояски на стыках обшивки. Венчающий карниз профильный большого выноса с подшивкой из профильных досок,

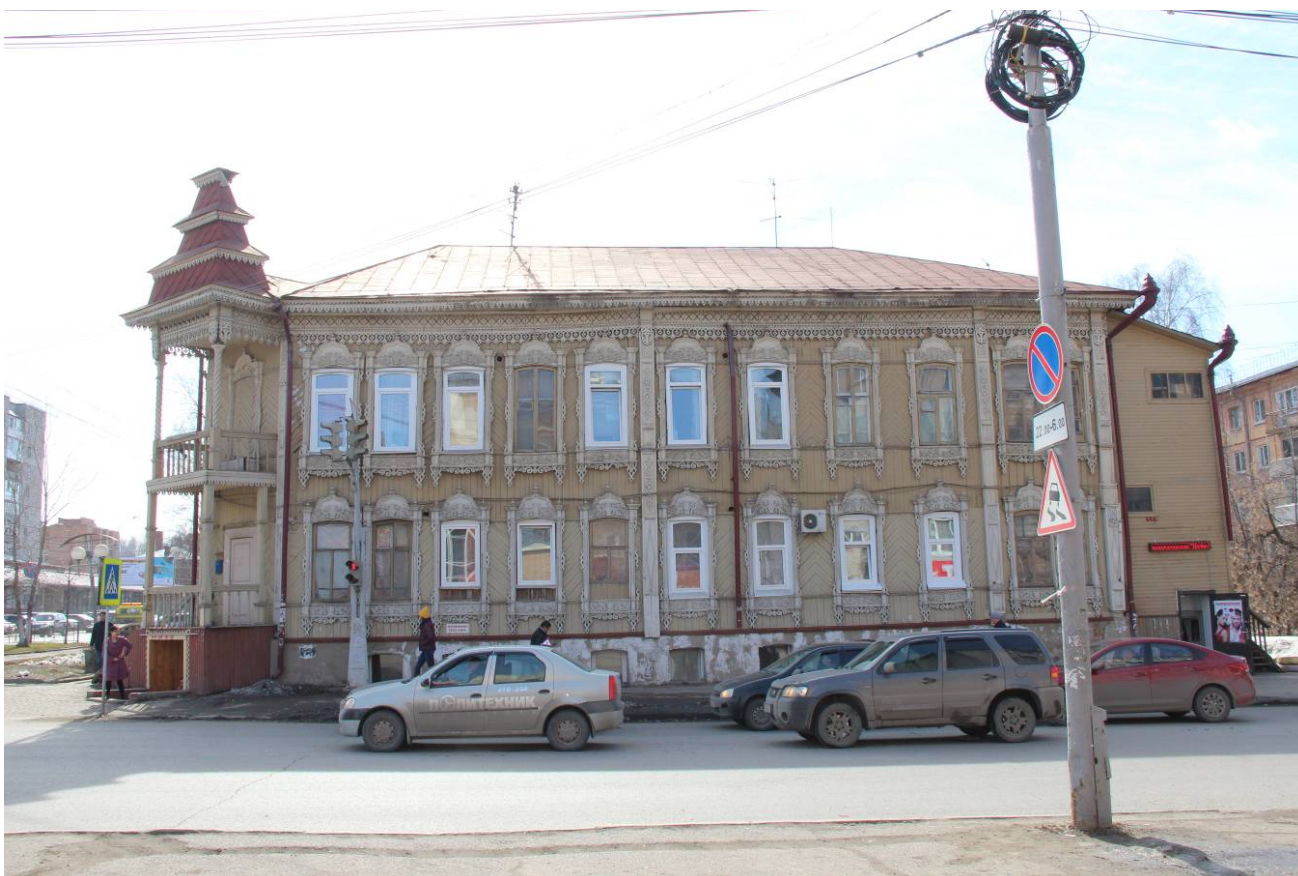
Видовая точка № 5.  
Северный фасад здания, вид с ул. Учебной

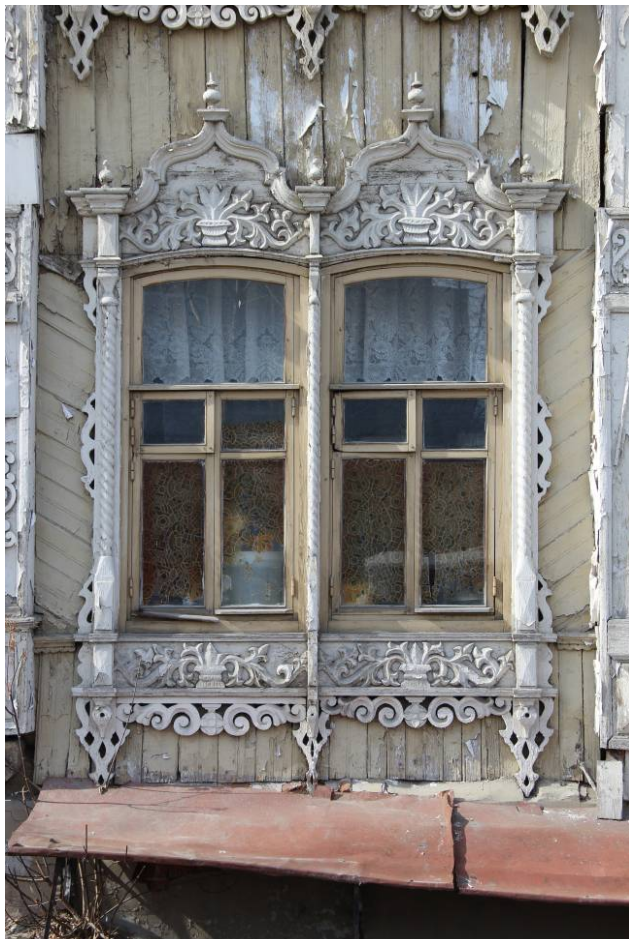
Видовая точка № 6. Сдвоенное окно 1-го этажа восточного фасада здания

4.3. Местоположение, размеры, форма оконных проемов – лучковые (окна 2-го этажа более вытянутые по высоте, окна подвала – небольшие с лучковыми перемычками).

7. Заполнения дверных и оконных проемов на дату сохранившихся элементов, их материал (дерево), характер оформления, рисунок переплета оконных рам. Оконные коробки деревянные с профильным подоконником и профильным обрамлением проемов (в цокольной части здания без обрамления). Рамы лучковые. Деревянные дверные коробки прямоугольные с профильным обрамлением проема, полотна – филенчатые, одно и двухстворчатые.

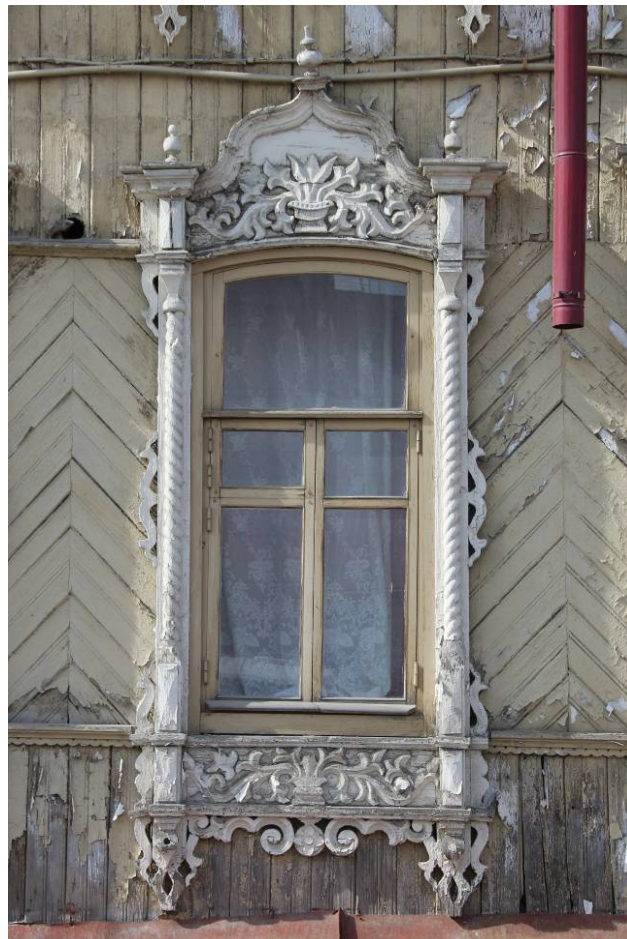
Видовая точка № 7.  
Окно 1-го этажа восточного фасада здания

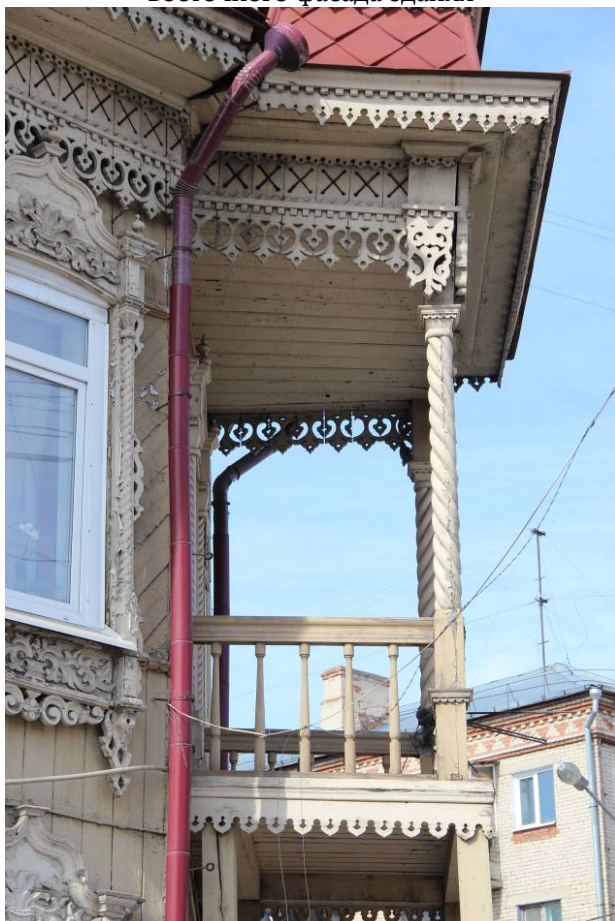
Видовая точка № 8. Угловой балкон

4.2. Местоположение, форма и габариты основных входов на дату постройки здания кон. XIX в. Проемы, расположенные по оси северо-восточного (скошенного) угла: прямоугольный проем в уровне 1-го этажа и высокий лучковый проем балконной двери в уровне 2-го этажа. Местоположение входов в подвал, на 1-й и 2-й этажи (устанавливаются по результатам реставрационных исследований).

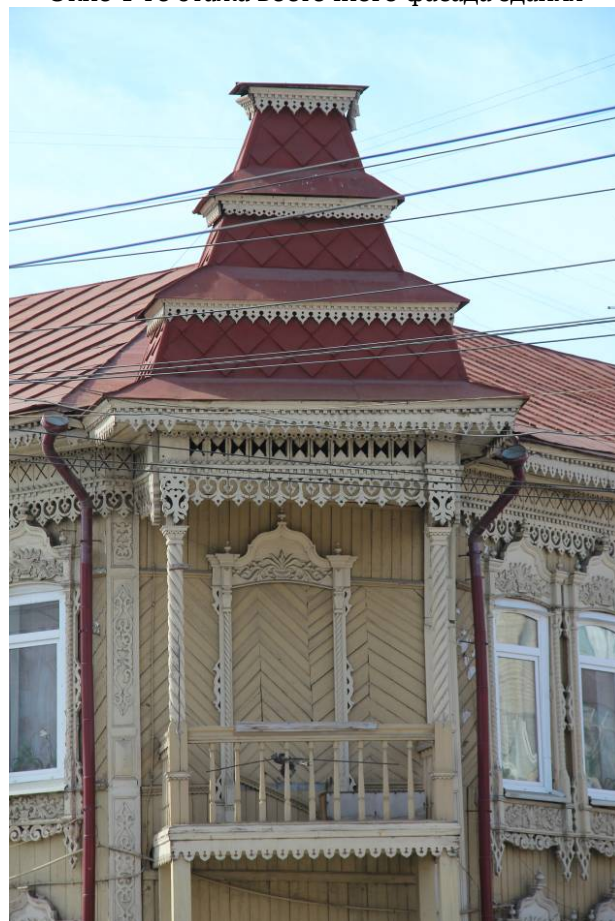
Видовая точка № 9. Угловой балкон с шатровым завершением

3. Конфигурация (форма) крыши основного объема вальмовая, ее габаритные размеры и высотные отметки по коньку. Характер кровельного покрытия листовой металл с фальцовкой и окраской. Угловое завершение над балконом – многоярусное шатровое, покрытие металлическое «чешуйчатое» с окраской. Местоположение водостоков и водосточных труб, водосточные трубы, восстановленные в процессе научной реставрации. Местоположение слуховых окон.

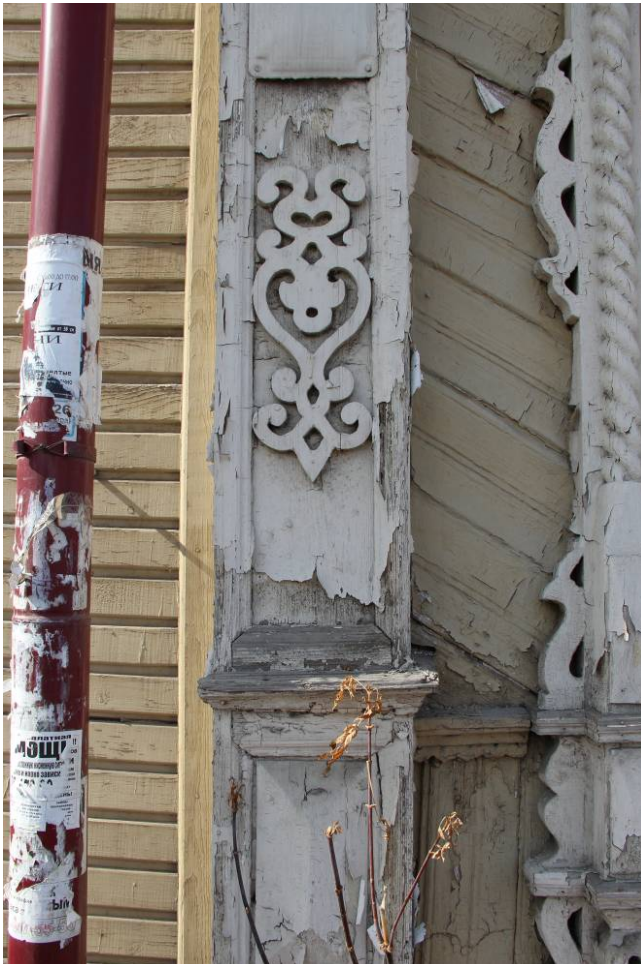
Видовая точка № 10.  
Фрагмент пилястры восточного фасада

резным подзором и широким фризом и их декор из просечной резьбы растительного орнамента, объемной накладной резьбы геометрического рисунка, профилированных элементов. Резные свесы на фризе, расположенные по осям лопаток и столбам навеса над балконом. Лопатки и их декор (прямоугольное профильное обрамление, профильные пояски, накладной декор тонкого геометрического рисунка, декор из просечной резьбы растительного орнамента, элементы объемной призматической формы). Наличники оконных проемов с килевидным на «плечиках» завершением лобовой доски и прямоугольной нижней доской и их декор (точеные детали, профильный карниз, накладная ажурная резьба растительного орнамента, резные витые фигурные полуколонки на боковинах наличников, резной декор на нижней доске, торцах и свесах боковин, элементы призматической формы). Угловой деревянный навес с многоярусным шатровым завершением и его декор (венчающий карниз, аналогичный карнизу основного объема, горизонтальные профильные пояса и карниз шатрового завершения). Восстановленный в процессе научной реставрации угловой балкон на столбах с резными витыми столбами под навес, резным декором. Исторический характер ограждения балкона (устанавливается по результатам реставрационных исследований). Декоративное оформление дворовых фасадов основного объема здания: обшивка из профильных досок (горизонтальная), профильный карниз с резным подзором и простым фризом из профильных досок, лопатки с прямоугольным профильным обрамлением и профильной карнизной полкой, аналогичные наличники оконных проемов (без накладного резного декора на лобовой и нижней досках). Выступающий цоколь с металлическим фартуком на уличных и дворовых фасадах основного объема здания.

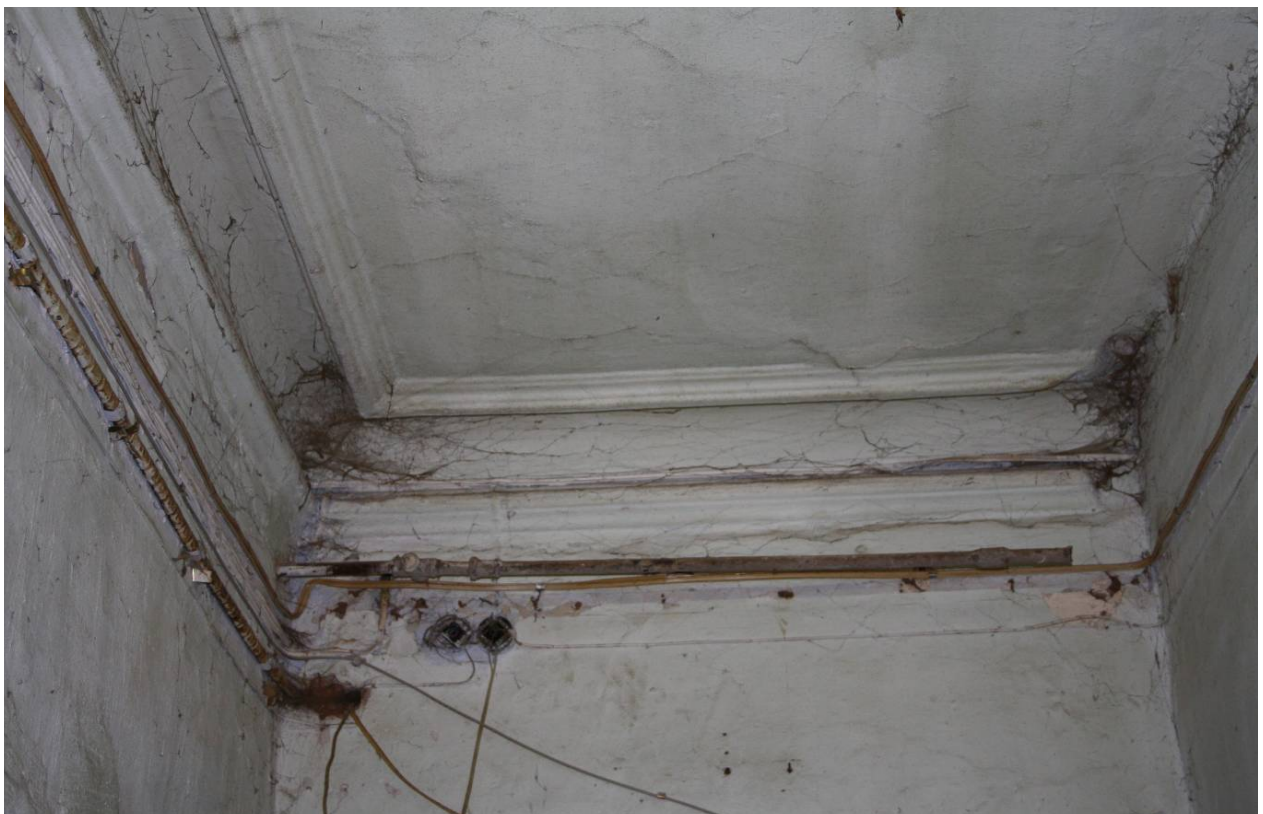
Видовая точка № 12. Профильные штукатурные тяги в отделке потолка коридора  
(фото: Фишко М.В., 2013 г.)

11. Архитектурно-художественное оформление интерьеров на дату сохранившихся элементов декоративного оформления. Профильные штукатурные тяги в отделке потолка коридора.

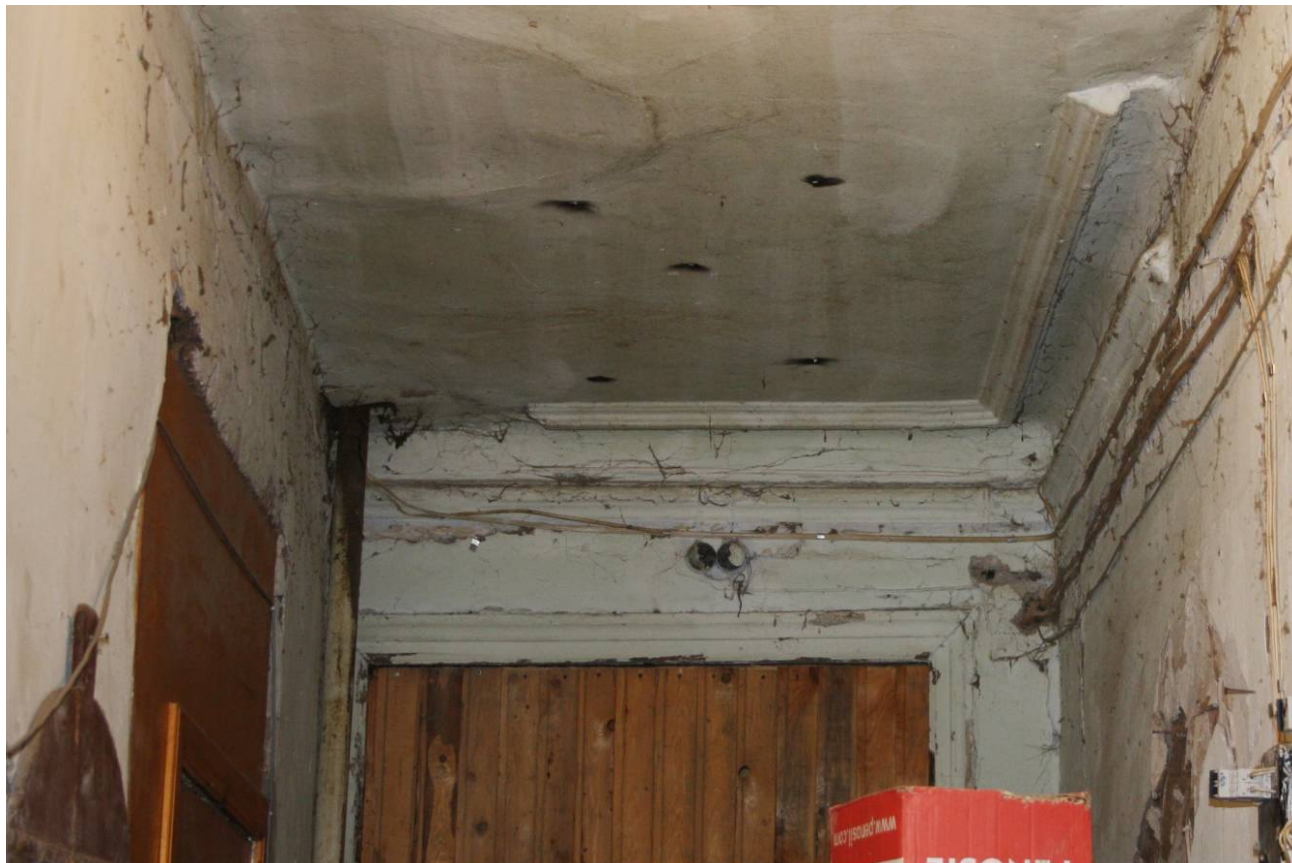
Видовая точка № 13.

Профильные штукатурные тяги в отделке потолка коридора (фото: Фишко М.В., 2013 г.)

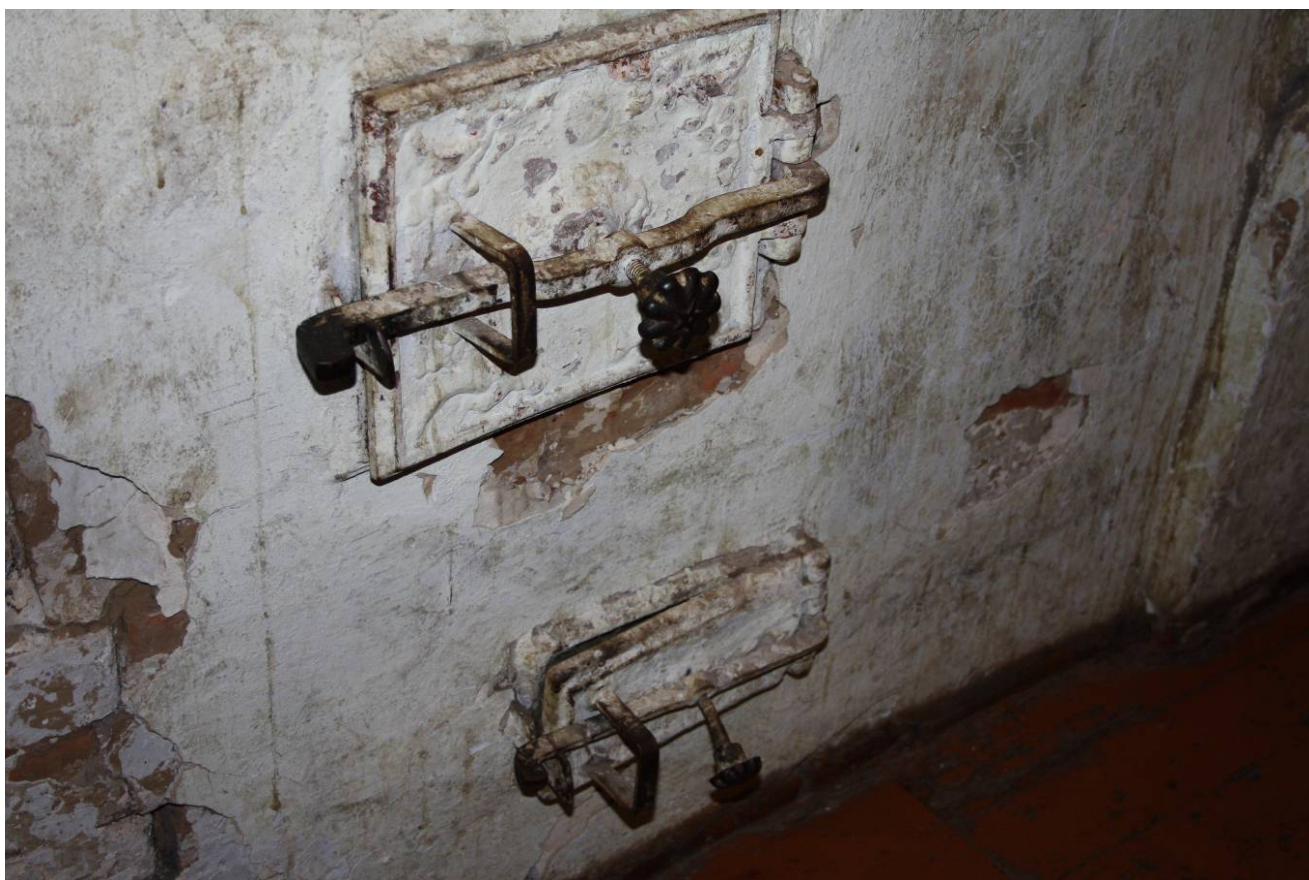
Видовая точка № 14.

Печные дверцы (фото: Фишко М.В., 2013 г.)

12. Инженерно-техническое оборудование здания на дату сохранившихся элементов. Система вентиляции конструкций (продухи на фасадах). Печи (включая задвижки, топочные дверки с ручками и их оформление).
