Об утверждении предмета охраны объекта культурного наследия  
регионального значения «Дом жилой», кон. XIX в., (г. Томск)

Предмет охраны объекта культурного наследия регионального значения  
«Дом жилой», кон. XIX в., расположенного по адресу: Томская область, г. Томск,  
Ленина проспект, 19

### Фотографические изображения объекта культурного наследия

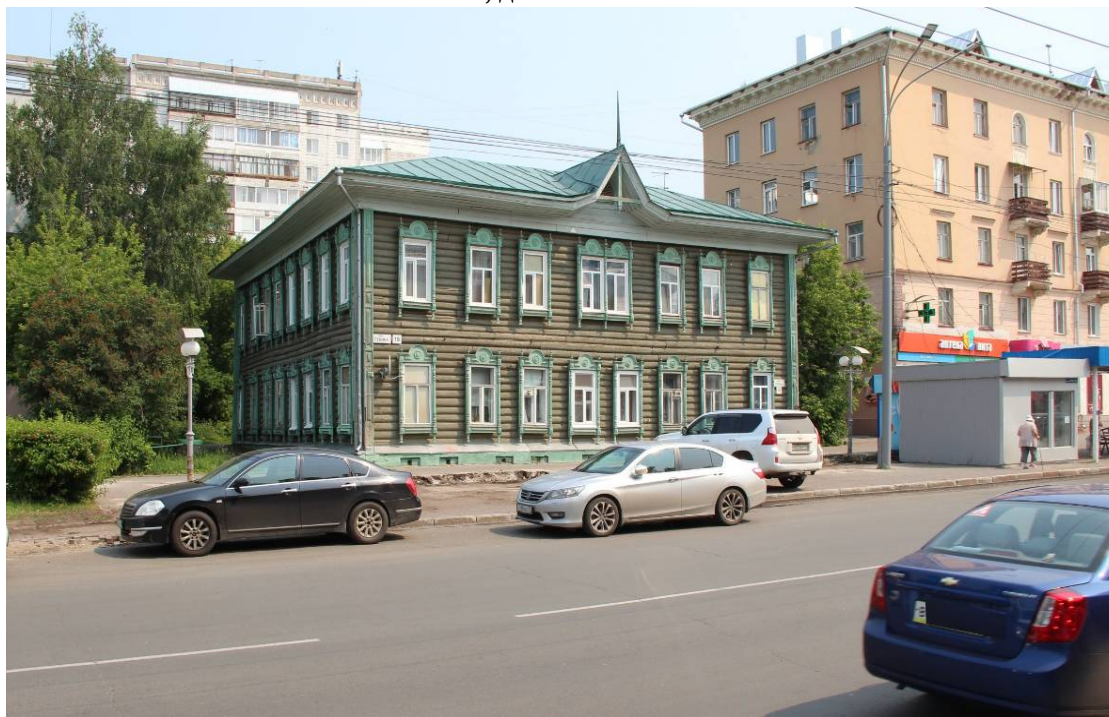
Видовая точка № 1. Общий вид здания с пр. Ленина

1.1. Расположение здания в строчке периметральной застройки квартала, главным (западным) фасадом – по красной линии пр. Ленина. Формирует линию застройки улицы.

1.2. Габаритные размеры здания и его силуэт, акцентированный по центральной оси главного фасада треугольным щипцом со шпилем.

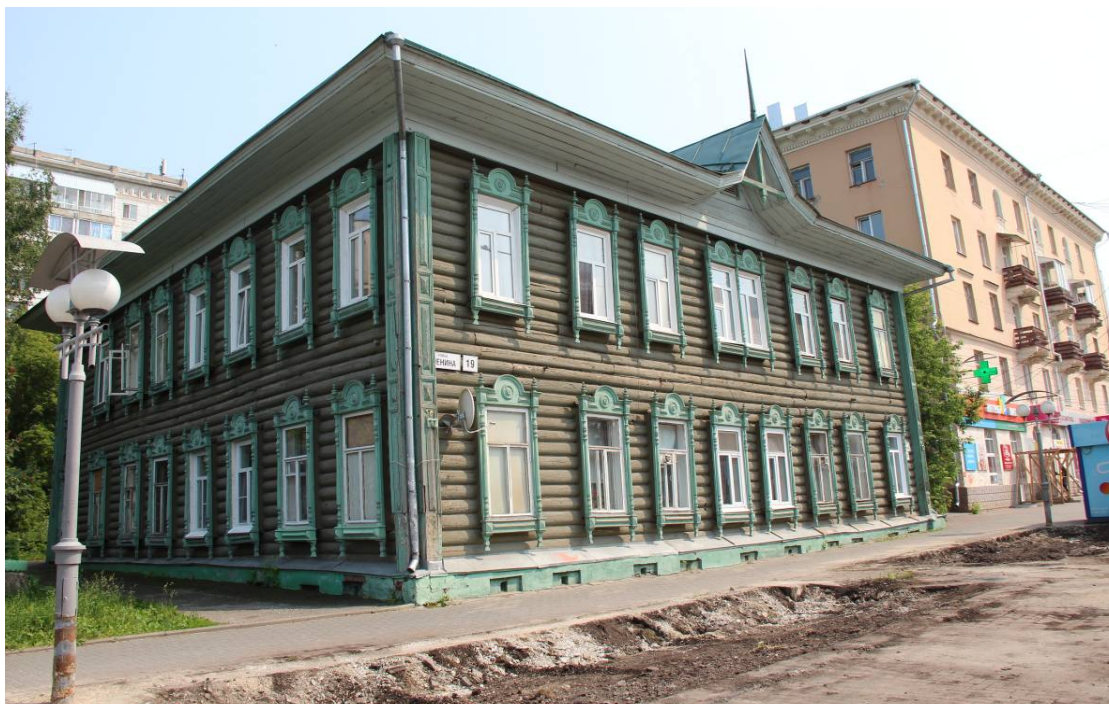
Видовая точка № 2. Вид здания с северо-западной стороны

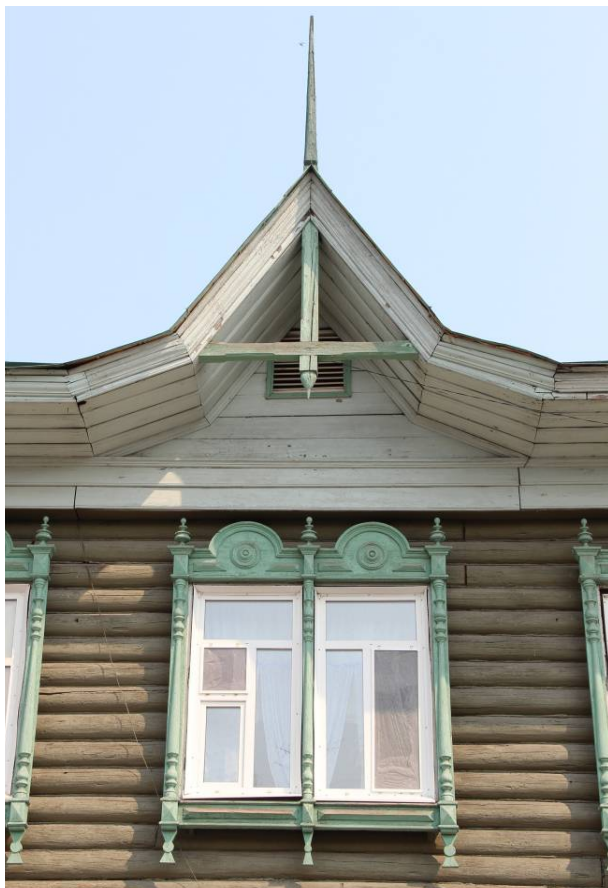
Видовая точка № 3.  
Сдвоенные окна 2-го этажа и треугольный  
щипец главного фасада

4.1. Главный (западный) фасад симметричной композиции решен в восемь осей оконных проемов по 2-му этажу, центральная ось акцентирована сдвоенными окнами и треугольным щипцом со шпилем в уровне кровли. Северный и южный фасады фронтальной композиции решены в восемь осей оконных проемов. Дворовой (восточный) фасад основного объема здания симметричной трехчастной композиции решен двумя выступающими боковыми ризалитами с одной осью оконных проемов каждый, центральная часть фасада решена сдвоенными окнами (часть фасада скрыта поздними пристройками). Местоположение пристроек дворовых входов.

4.4. Декоративное оформление фасадов основного объема здания (включая отдельные элементы фасадного декора, восстановленные в процессе научной реставрации). Венчающий карниз профильный большого выноса с обшивкой из профильных досок. Треугольный щипец, расположенный по центральной оси главного (западного) фасада и его декор (карниз аналогичный основному объему, фигурный шпиль с затяжкой в нижней части щипца и свесом, оформленным гирькой). Угловые лопатки и их декор (прямоугольное профильное обрамление, профильные пояски, элементы объемной призматической формы). Наличники оконных проемов 1-го и 2-го этажей с полуциркульным на «плечиках» завершением лобовой доски, прямоугольной подоконной доской и их декор (элементы геометрической формы (круглые с профилем, призматические разных размеров), точеные детали, профильный карниз, резные фигурные

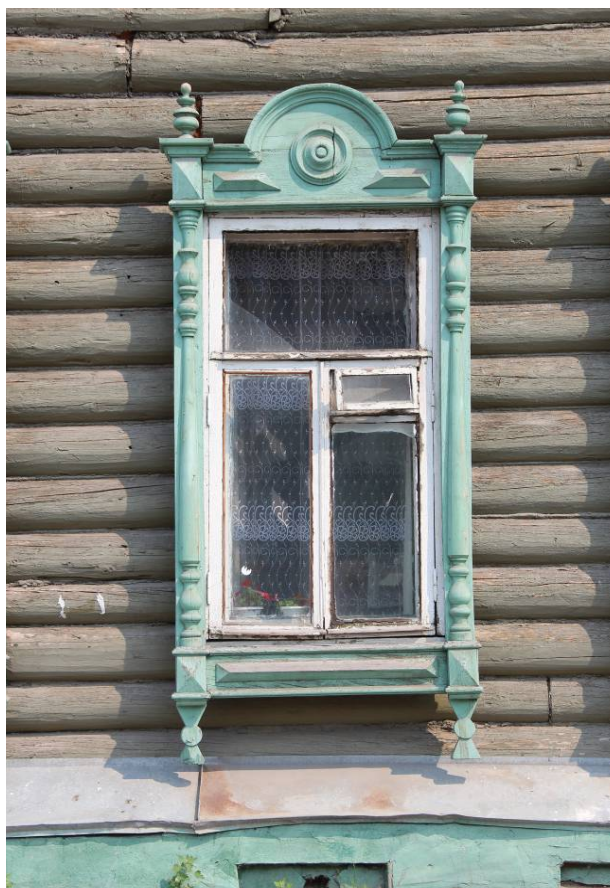
Видовая точка № 4.  
Окно 1-го этажа главного фасада  
с наличником

4.3. Местоположение, размеры, форма оконных проемов: окна 1-го и 2-го этажа прямоугольные.

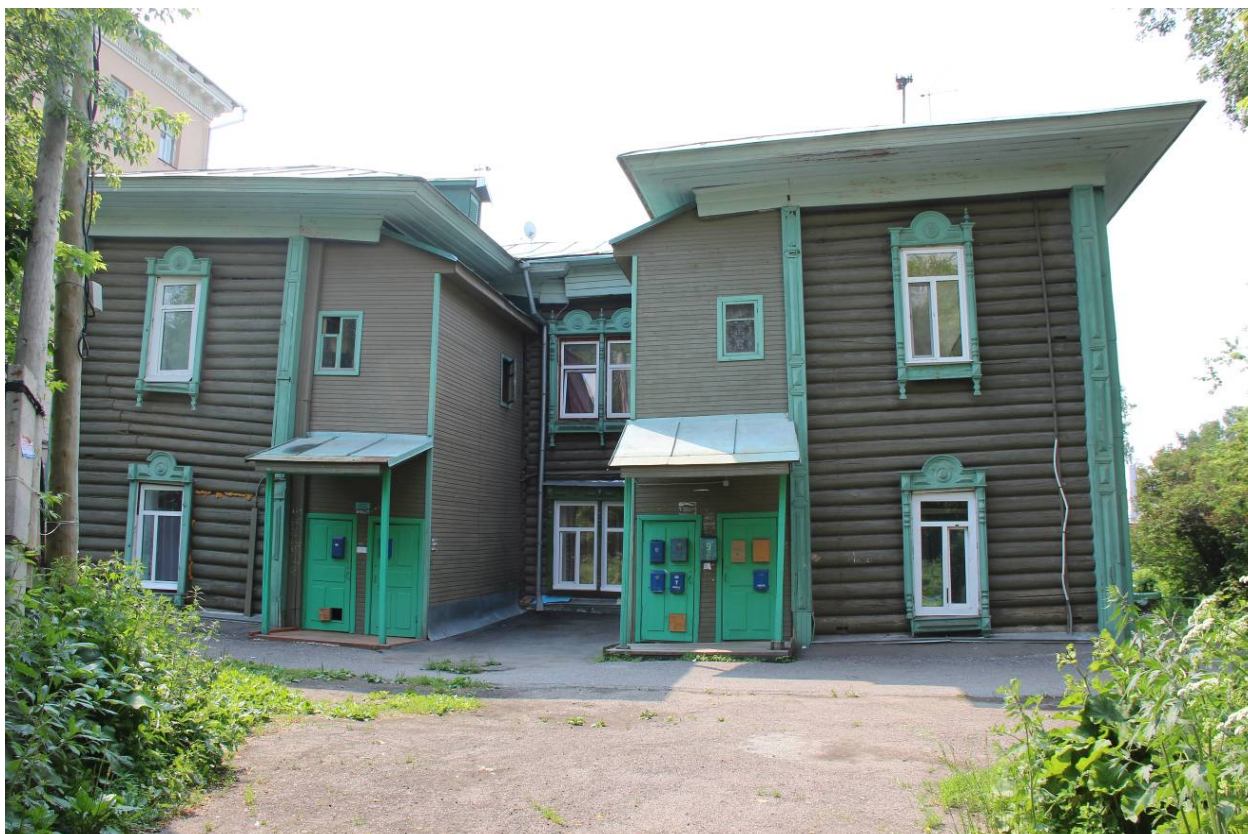
Видовая точка № 5.  
Дворовый (восточный) фасад здания с двумя боковыми ризалитами

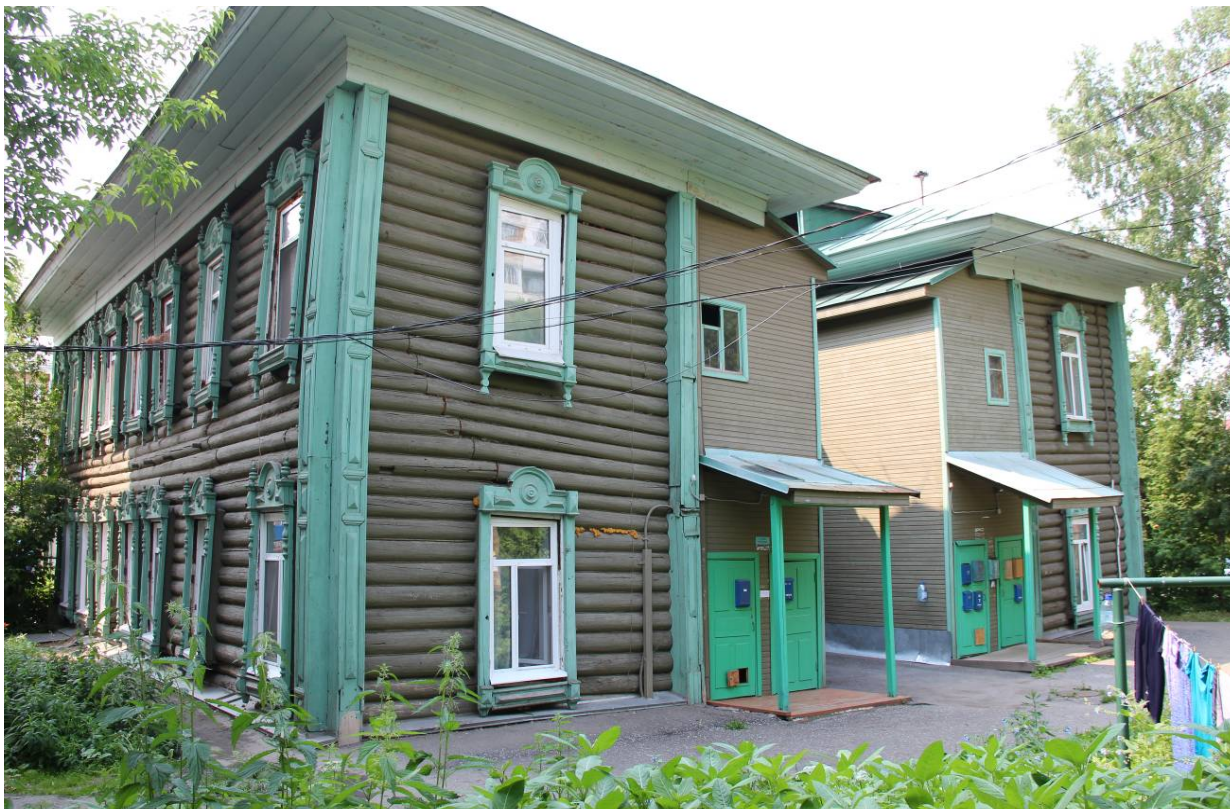
Видовая точка № 6.  
Общий вид здания с юго-восточной стороны

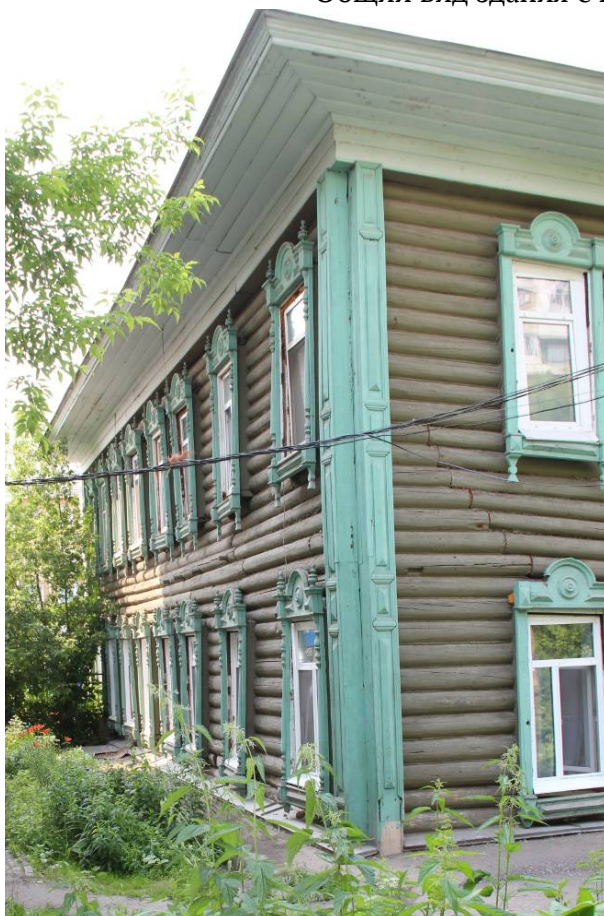
Видовая точка № 7.  
Юго-восточный угол дома.  
Угловые пилястры

9. Конструктивные элементы на дату строительства здания 1908 г.: фундамент ленточный бутовый, цоколь из кирпича, стены 1-го и 2-го этажей бревенчатые рубленные в «обло» (с выпусками бревен только в угловых частях здания), перекрытия – деревянные по балкам.

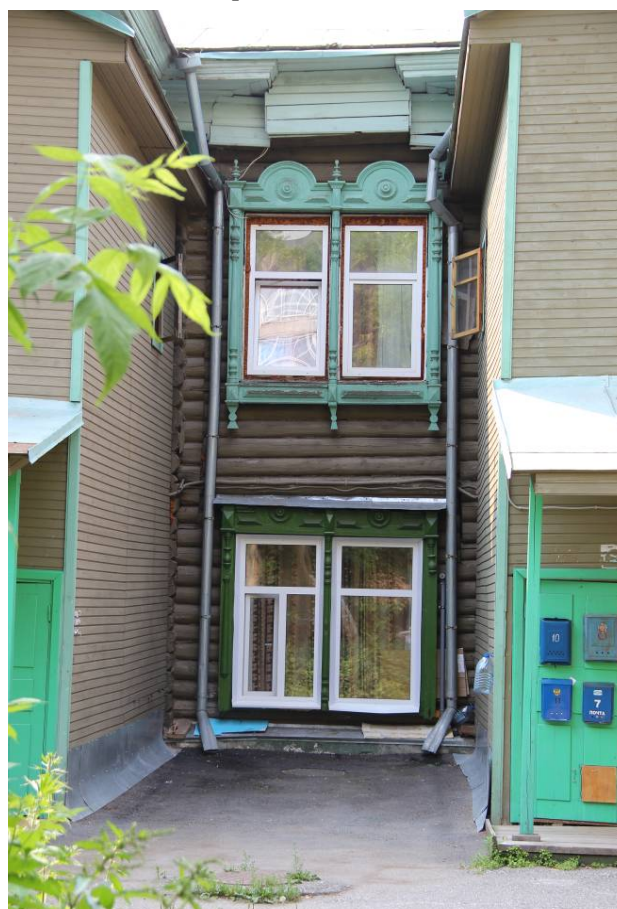
Видовая точка № 8.  
Перестроенная центральная часть  
дворового фасада с фрагментами  
первоначальной конфигурации карниза

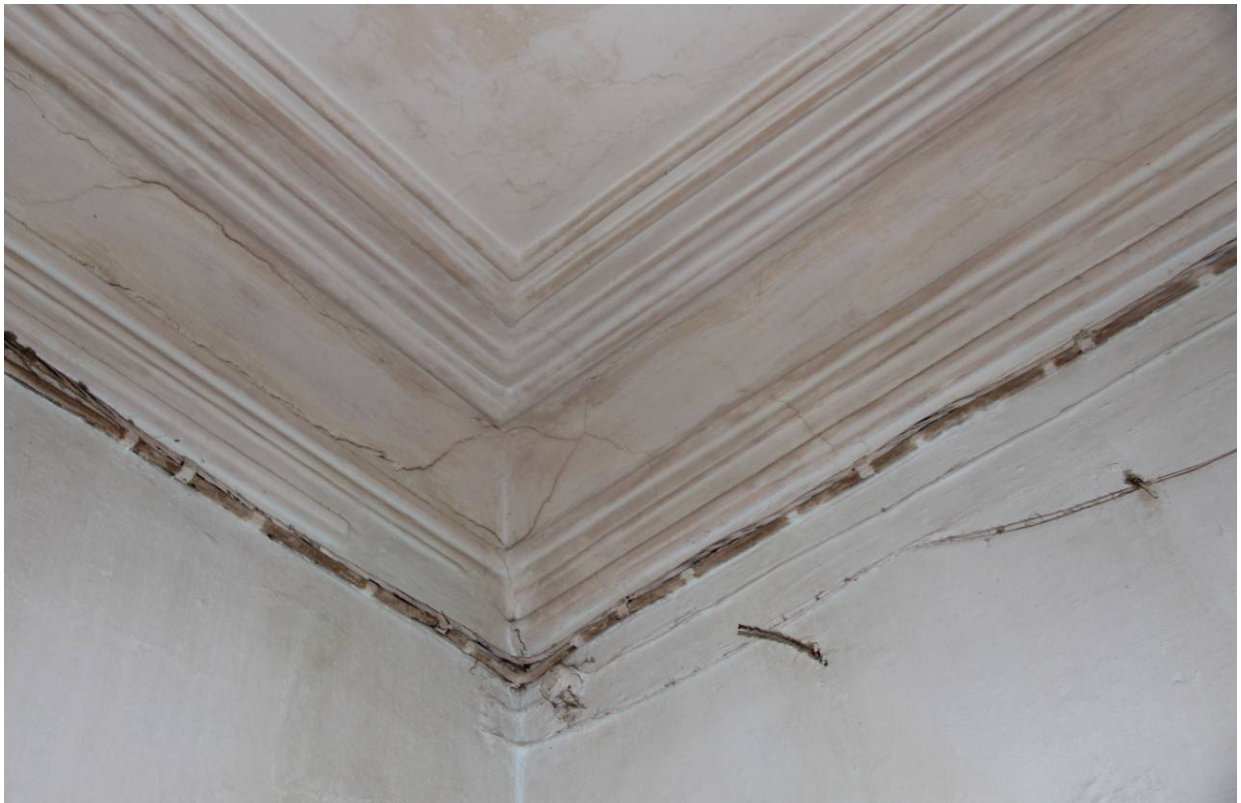
Видовая точка № 9.  
Профильные потолочно-стенные штукатурные тяги (фото: Яблонской М.А., 2015 г.)

10. Архитектурно-художественное оформление интерьеров на дату сохранившихся элементов декоративного оформления. Профильные штукатурные тяги в отделке потолков отдельных помещений.

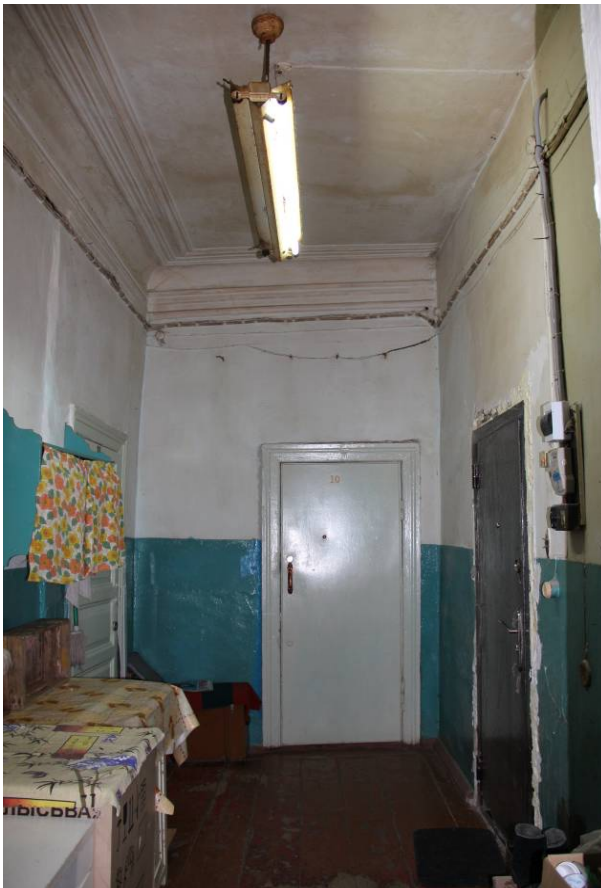
Видовая точка № 10.  
Коридор 2-го этажа с фрагментами  
штукатурного декора потолка  
(фото: Яблонской М.А., 2015 г.)

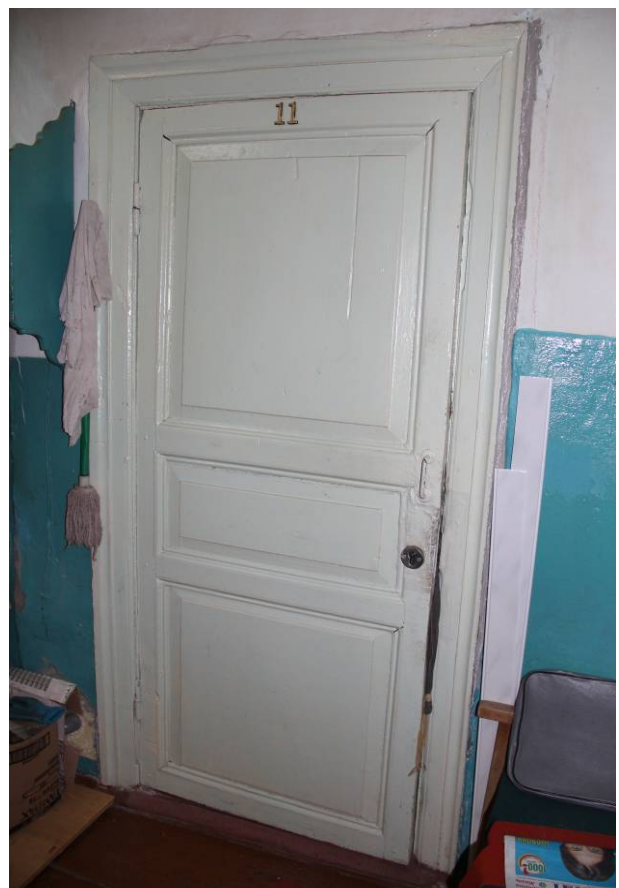
Видовая точка № 11.  
Деревянная филенчатая дверь  
(фото: Яблонской М.А., 2015 г.)

7. Заполнения дверных и оконных проемов на дату сохранившихся элементов, их материал (дерево), характер оформления, рисунок переплета оконных рам. Оконные коробки деревянные с профильным подоконником и профильным обрамлением проемов. Деревянные дверные коробки прямоугольные с профильным обрамлением проема, полотна – филенчатые, одно и двухстворчатые.
