## КОМИТЕТ ПО ОХРАНЕ ОБЪЕКТОВ КУЛЬТУРНОГО НАСЛЕДИЯ ТОМСКОЙ ОБЛАСТИ

### ПРИКАЗ

Об утверждении предмета охраны объекта культурного наследия  
регионального значения «Жилой дом, 2 эт., смешан.», нач. XX в. (г. Томск)

Предмет охраны объекта культурного наследия регионального значения  
«Жилой дом, 2 эт., смешан.», нач. XX в., расположенного по адресу: Томская область, г.  
Томск, Ленина проспект, 24

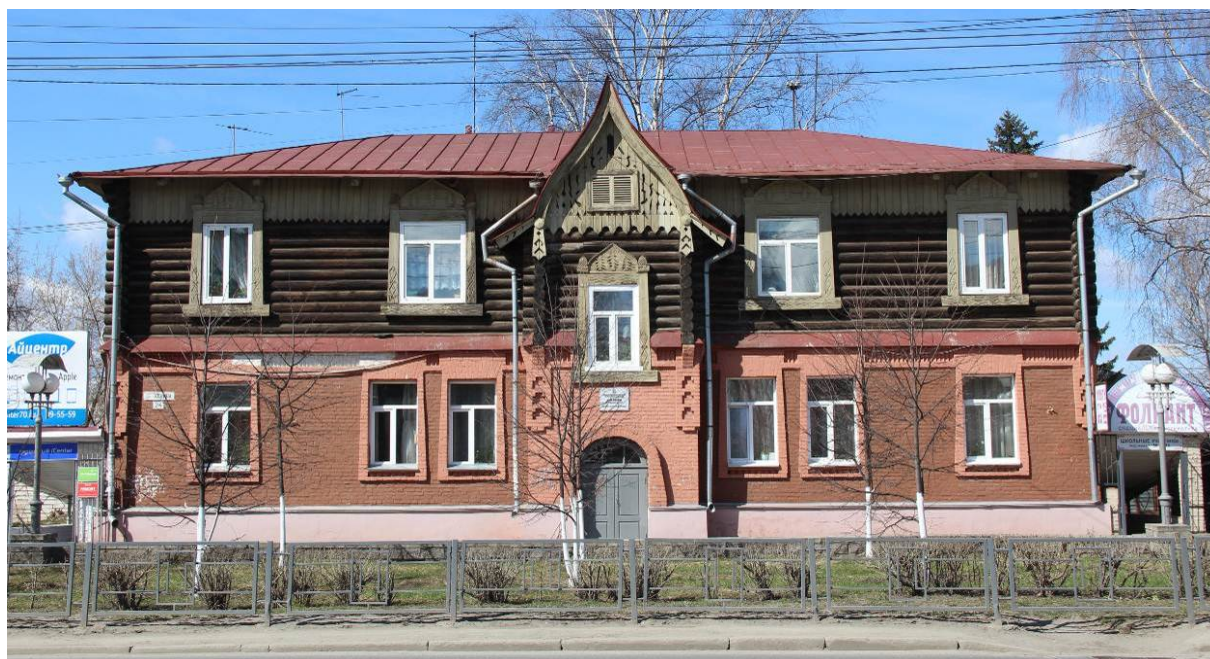
Видовая точка № 2

Главный (восточный) фасад здания, вид с пр. Ленина  
(автор снимка: Яблонская М.А., дата съемки: 2018 г.)

4.1 Композиция главного (восточного) фасада центрально-осевая в 7 осей проемов с чередованием 3-1-3 по первому этажу, и в 5 осей проемов с чередованием 2-1-2 по второму этажу. Ось симметрии подчеркивает выступающий ризалит, акцентированный фронтоном с килевидным завершением и арочным проемом парадного входа. Композиция южного фасада – фронтальная в четыре оси проемов (со смещением третьей оси по первому этажу вправо). Композиция северного фасада – фронтальная в три оси проемов. Композиция западного фасада: основного объема в 6 осей проемов с чередованием 1-2-1-2 с акцентирующим элементом входного узла (по 4-й оси проемов); выступающей части корпуса в две оси проемов по первому этажу и в одну ось со смещением в левую сторону.

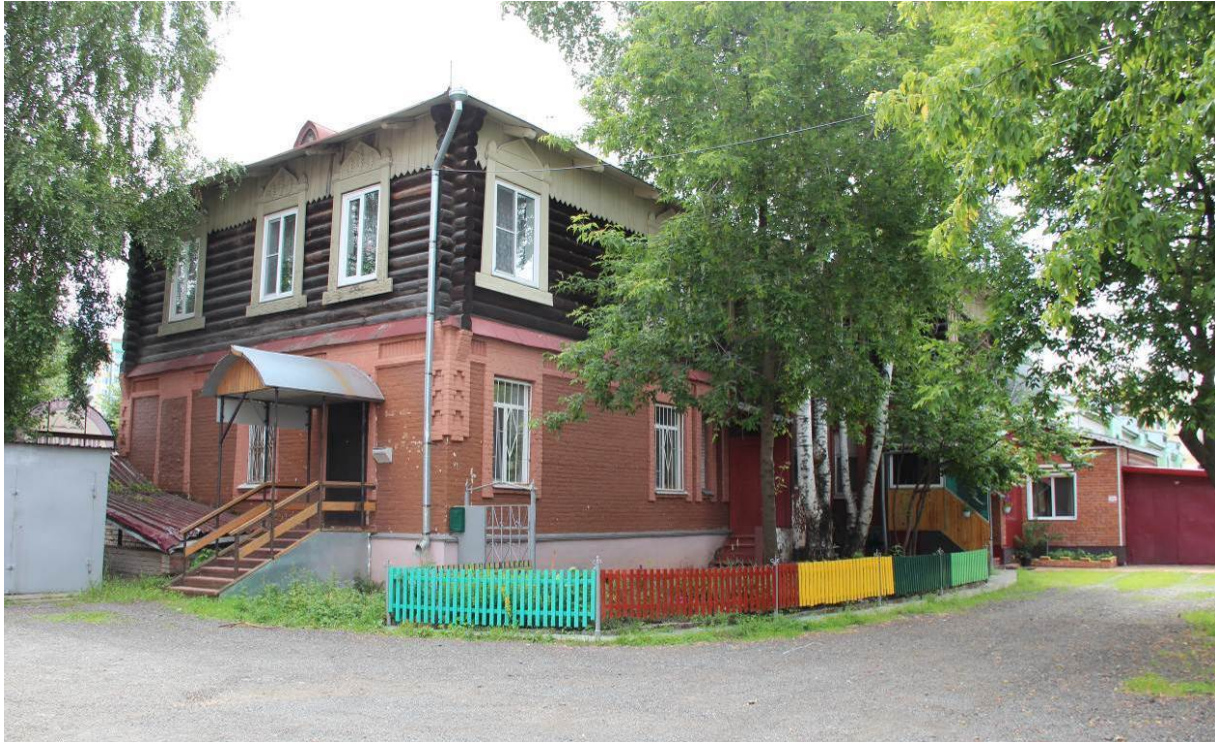
Видовая точка № 5

Общий вид здания с северо-западной стороны. Вид с внутри дворовой территории  
(автор снимка: Горбань К. Е., дата съемки: 25.06.2020 г.)

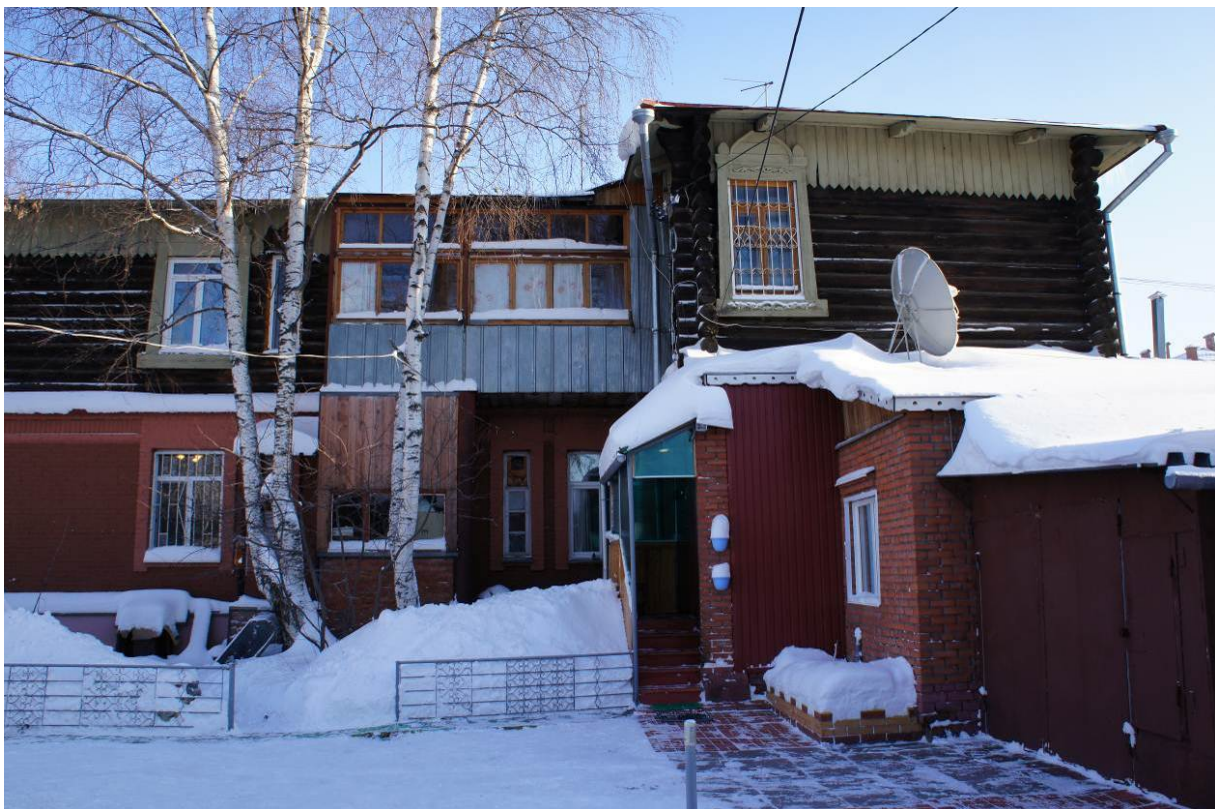
Видовая точка № 6.

Западный фасад, вид с внутри дворовой территории  
(дата съемки: 2014 г.)

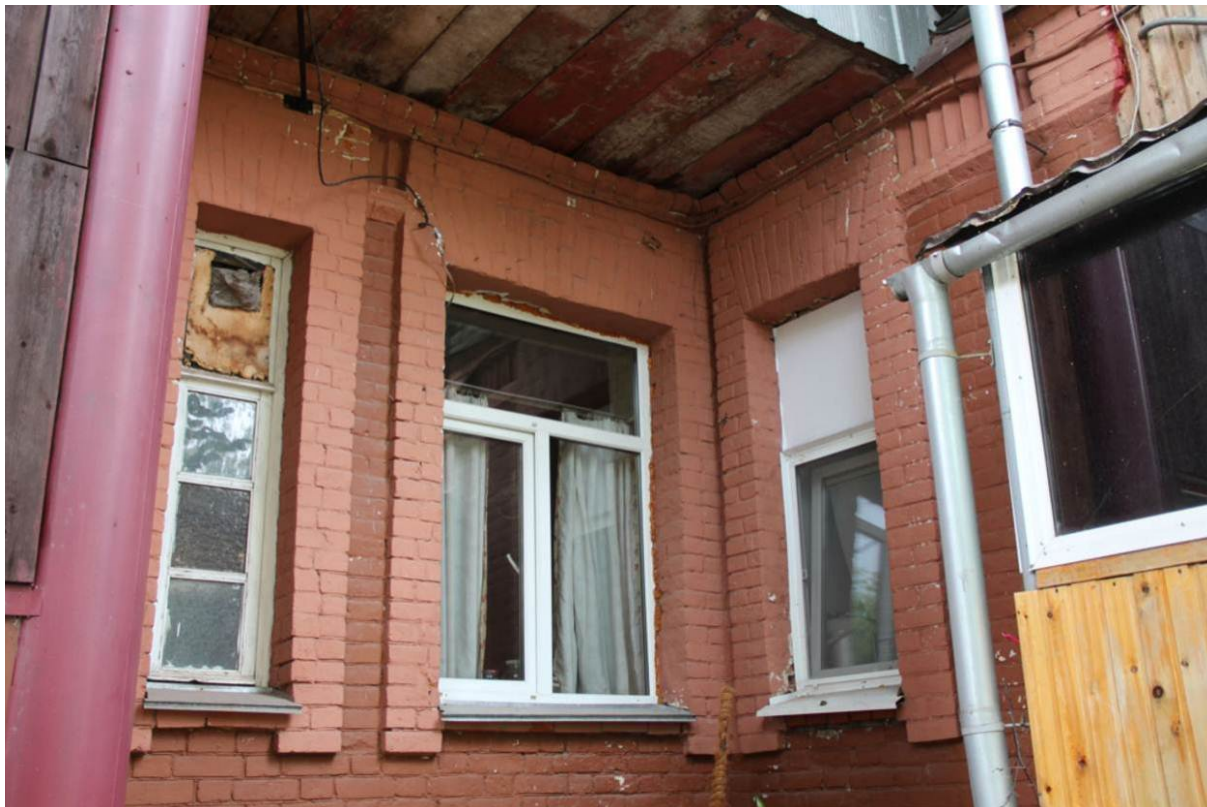
Видовая точка № 7.

Окна 1-го этажа. Фрагмент западного фасада, вид с внутри дворовой территории  
(автор снимка: Яблонская М.А., дата съемки: 03.07.2020 г.)

4.2 Местоположение, размеры, высотные отметки, форма оконных проемов. Окна 1-го и 2-го этажей прямоугольные разных типоразмеров (в том числе небольшие узкие окна западного фасада). Окна подвала – небольшие лучковые с прямками. Прямки подвальных окон и их конструкция.

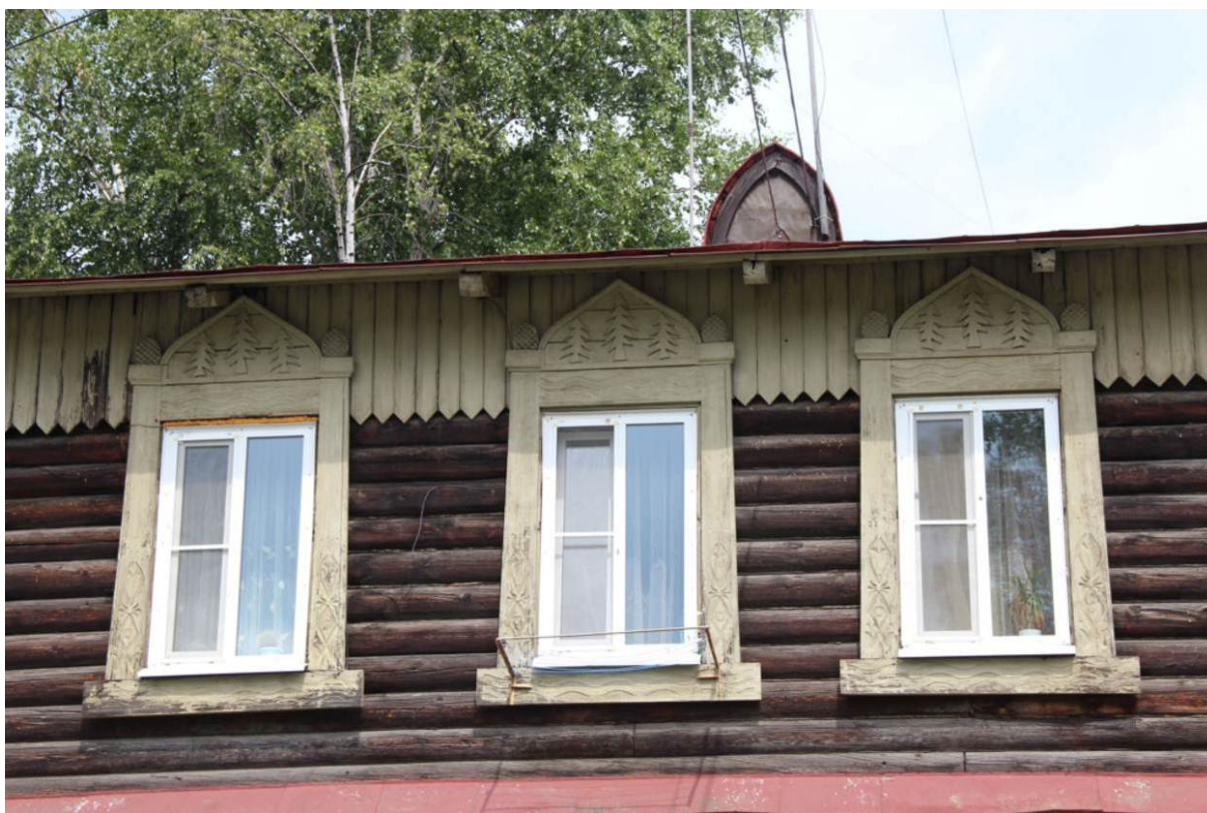
Видовая точка № 8.

Карниз на фигурных «кобылках», обшивка фриза вертикальными досками с обрезным клинчатым свесом  
(в виде «зубчиков»). Стрельчатые слуховые окна. Северный фасад.  
(автор снимка: Горбань К. Е., дата съемки: 25.06.2020 г.)

3. Конфигурация (форма) крыши: вальмовая стропильной конструкции с щипцом со стороны восточного фасада, ее габаритные размеры и высотные отметки по коньку основного объема и щипца. Характер кровельного покрытия – листовой металл с окраской. Два слуховых окна стрельчатой формы, расположенные со стороны северного и южного фасадов здания. Местоположение водостоков и водосточных труб.

4.4 Декоративное оформление фасадов, выполненное в стилистике модерна. Элементы фасадного декора, их местоположение, форма, габаритные размеры и высотные отметки, техника исполнения резьбы по дереву. Венчающий карниз большого выноса на фигурных «кобылках», обшивка фриза из вертикальных досок с обрезным клинчатым свесом (в виде «зубчиков»). Шпигель центрального ризалита главного фасада килевидной формы и его декоративное оформление (обшивка поля фронтона пропиленной фигурной резьбой с «зубчиками», ажурные полотенца, причелины, слуховое окно прямоугольной формы «в рамку»). Наличники окон 2-го этажа в виде дощатого обрамления с килевидным навершием, расширяющимися к низу боковинами и подоконной доской, выступающей за пределы боковин. Элементы резного декора наличников: профильный карниз, стилизованный орнамент на нижней части боковин, выполненный выемчатой резьбой, волнообразный декор на нижней и лобовой досках, элементы декора в виде «шишек» на венчающей части боковин, накладные элементы декора «елки» в тимпане шпигеля. Элементы фасадного декора кирпичной части здания: широкий профильный междуэтажный пояс с декором в виде «поребрика» в оконных простенках, обрамление окон 1-го этажа расширяющееся к низу с оформлением подоконной части пояском в виде «поребрика». Угловые лопатки небольшие свисающие, оформленные фигурными ширинками и консолями, поддерживающими выпуски бревен сруба. Широкое ленточное обрамление проема парадного входа, расширяющееся к низу до выступающего цоколя.

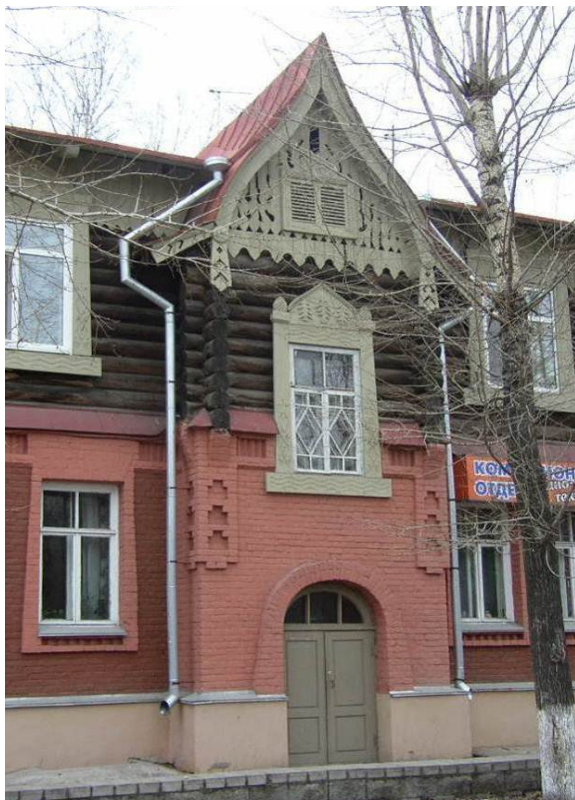
Видовая точка № 9.  
Центральный ризалит восточного фасада  
(дата съемки: 2014 г.)

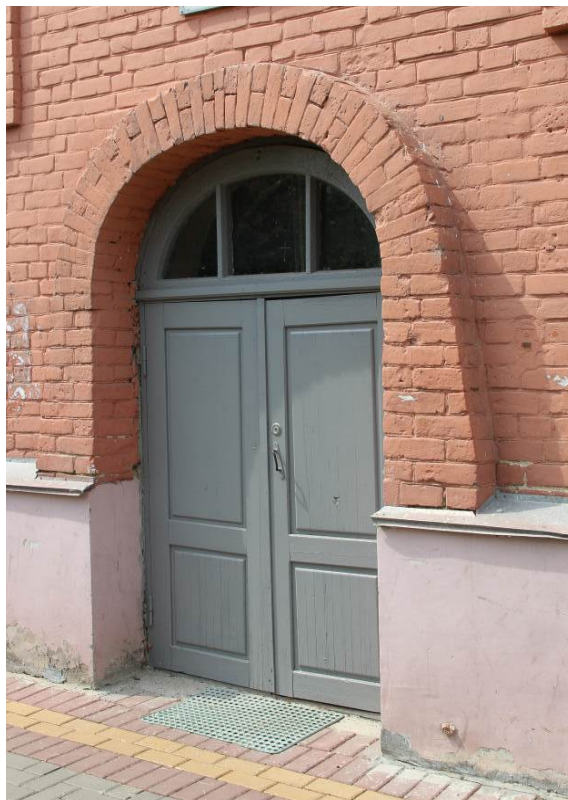
Видовая точка № 10.  
Парадный вход – арочный проем.  
Восточный фасад  
(Горбань К. Е., дата съемки: 25.06.2020 г.)

4.3 Местоположение, форма и габаритные размеры основных входов: парадный вход – крупный арочный проем, расположенный по центральной оси восточного фасада. Дворовые входы: крупный лучковый проем, расположенный по центральной оси

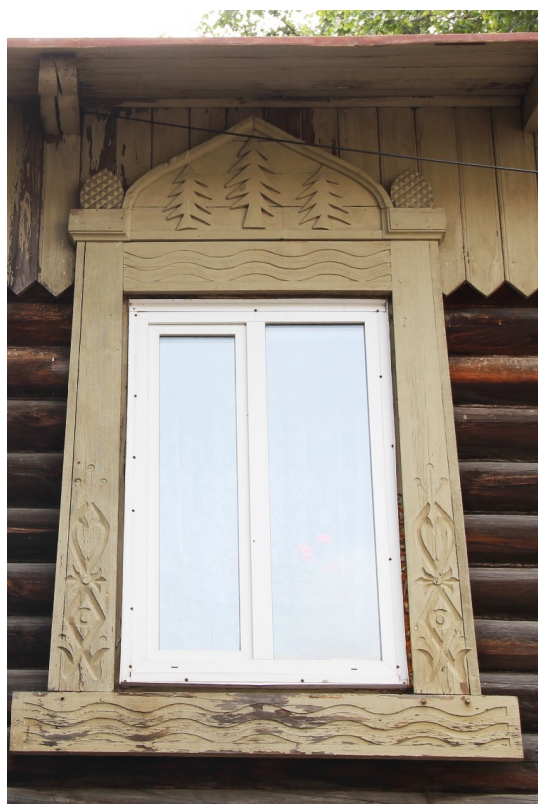
Видовая точка № 11.  
Наличник окна 2-го этажа северного фасада.  
(Горбань К. Е., дата съемки: 2020 г.)

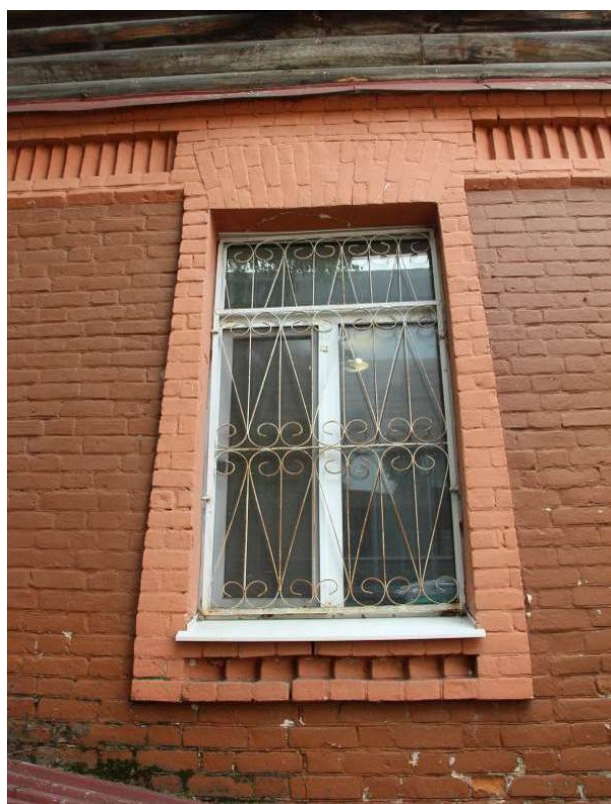
Видовая точка № 12.  
Окно 1-го этажа северного фасада.  
(Горбань К. Е., дата съемки: 2020 г.)

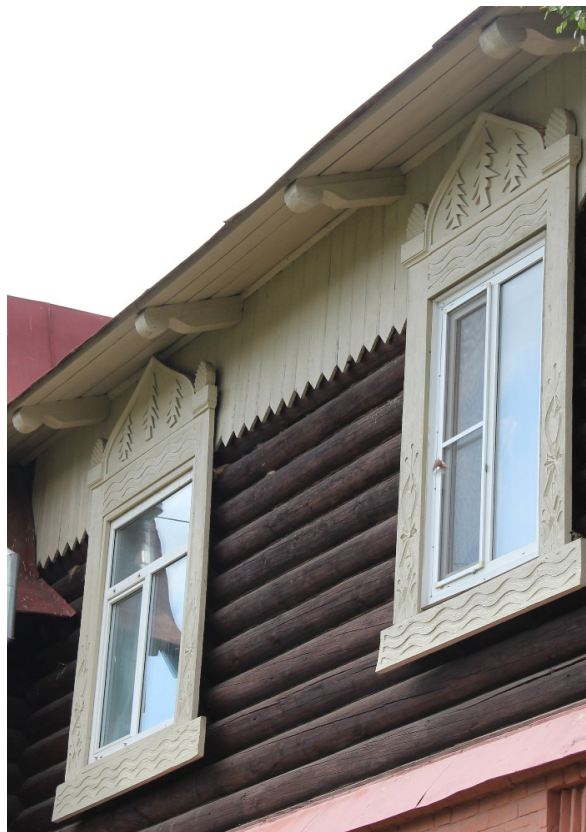
Видовая точка № 14.  
Фрагмент карниза главного фасада.  
Фигурные кобылки (дата съемки: 2020 г.)

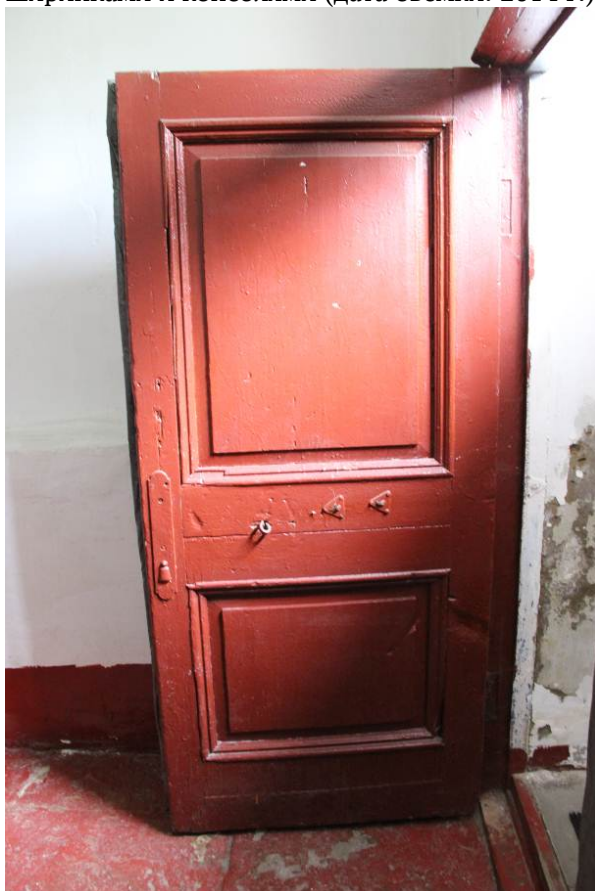
Видовая точка № 15.  
Деревянные филенчатые двери главного входа  
(Горбань К. Е., дата съемки: 2020 г.)

7. Заполнения дверных и оконных проемов на дату сохранившихся элементов, их материал (дерево), конструкция, габаритные размеры, характер оформления, профиль и рисунок переплета оконных рам и дверных фрамуг. Витражная расстекловка оконного проема центрального ризалита. Деревянные оконные блоки (коробка, рамы, профильный подоконник и обрамление проема). Двери парадного входа двойные (с тамбуром в толщине стены) деревянные двухстворчатые филенчатые с арочной остекленной фрамугой. Дверная коробка дворового входа с импостами, остекленной фрамугой и двумя узкими боковыми окнами. Внутренние двери – деревянные филенчатые одно-, двухстворчатые, дверные коробки с профильным обрамлением проема.

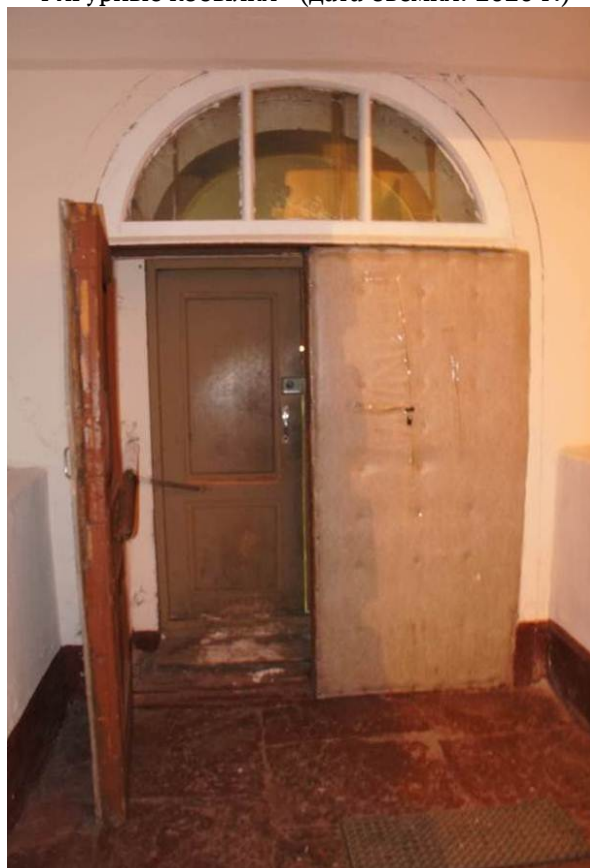
Видовая точка № 16.  
Двойные двери парадного входа с остекленной  
фрамугой (дата съемки: 2014 г.)

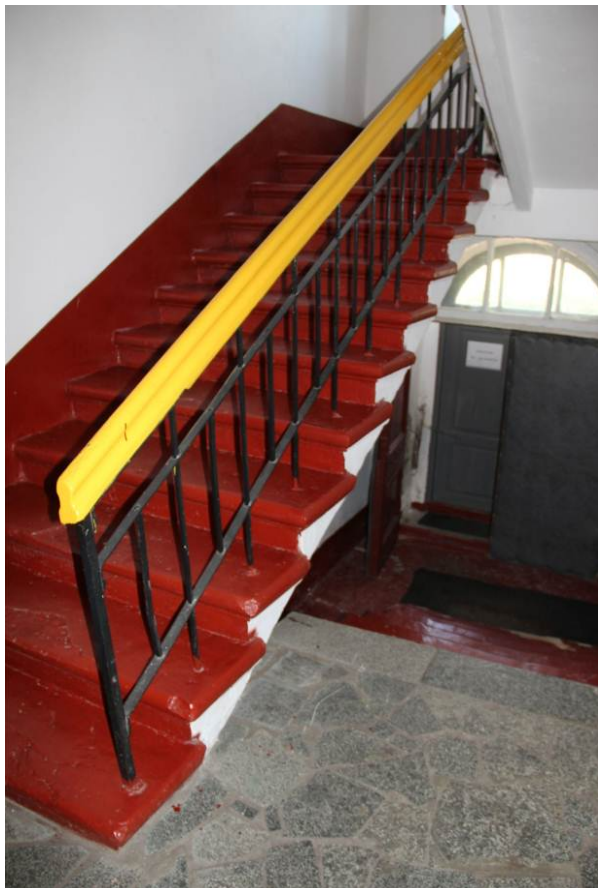
Видовая точка № 17.  
Парадная двух маршевая лестница  
(Яблонская М.А. дата съемки: 2020 г.)

10. Лестницы на дату сохранившихся элементов, их высотные отметки, форма, габариты, уклон, форма ступеней. Парадная лестница двухмаршевая из песчаника по металлическим косоурам, расположенная по центральной оси здания (в восточной части). Лестничные площадки на кирпичных сводах по металлическим балкам, покрытие площадок из плит песчаника. «Черная» лестница П-образная из песчаника по металлическим косоурам с узкими маршами и забежными ступенями, расположенная по центральной оси здания (в западной части) и предназначенная для обеспечения выхода с 1-го и 2-го этажей и спуска в помещения подвала (заложен). Ограждение лестниц простое кованое с деревянным профильным поручнем.

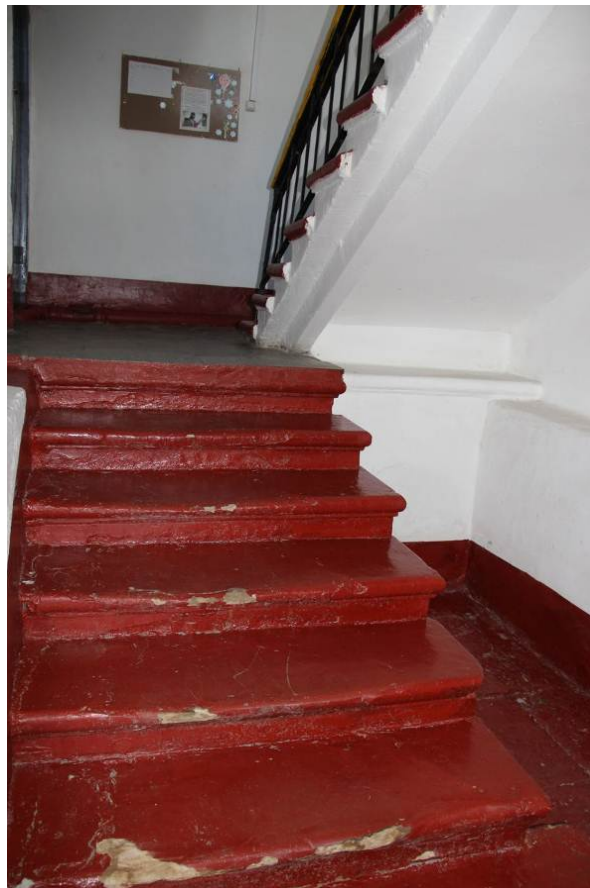
Видовая точка № 18.  
Парадная двух маршевая лестница  
(Яблонская М.А. дата съемки: 2020 г.)

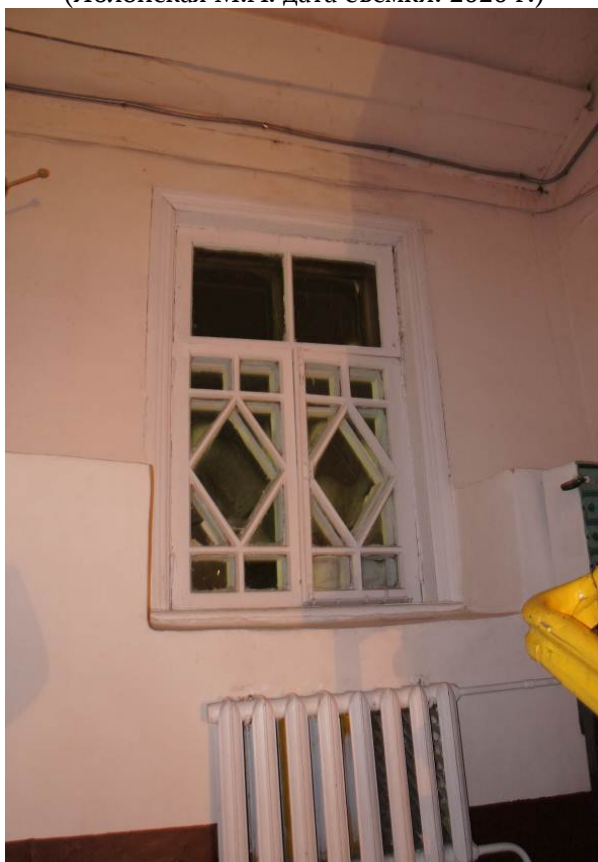
Видовая точка № 19.  
Витражная расстекловка оконного проема  
центрального ризалита. Вид с лестничной  
площадки (дата съемки: 2014 г.)

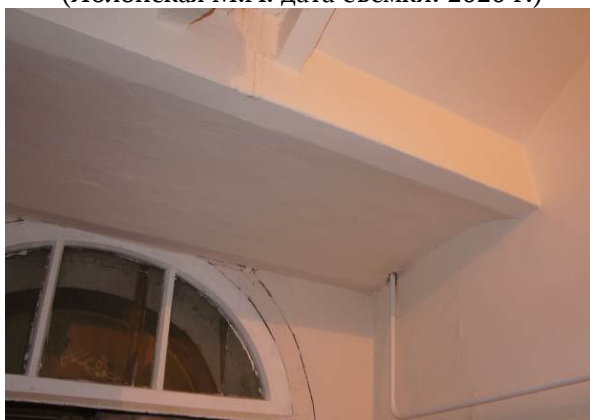
Видовая точка № 20.  
Кирпичный свод по металлическим балкам  
лестничной площадки (дата съемки: 2020 г.)

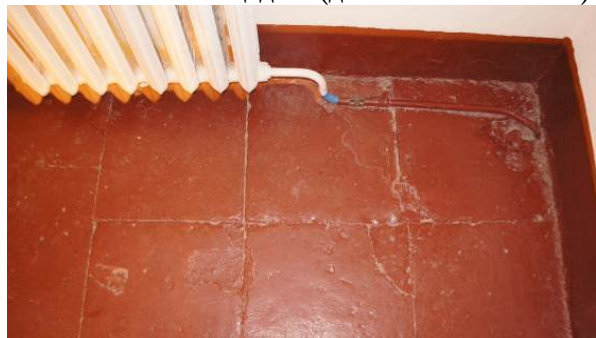
Видовая точка № 21.  
Плиты песчаника в покрытии пола лестничной  
площадки парадной лестницы  
(дата съемки: 2020 г.)

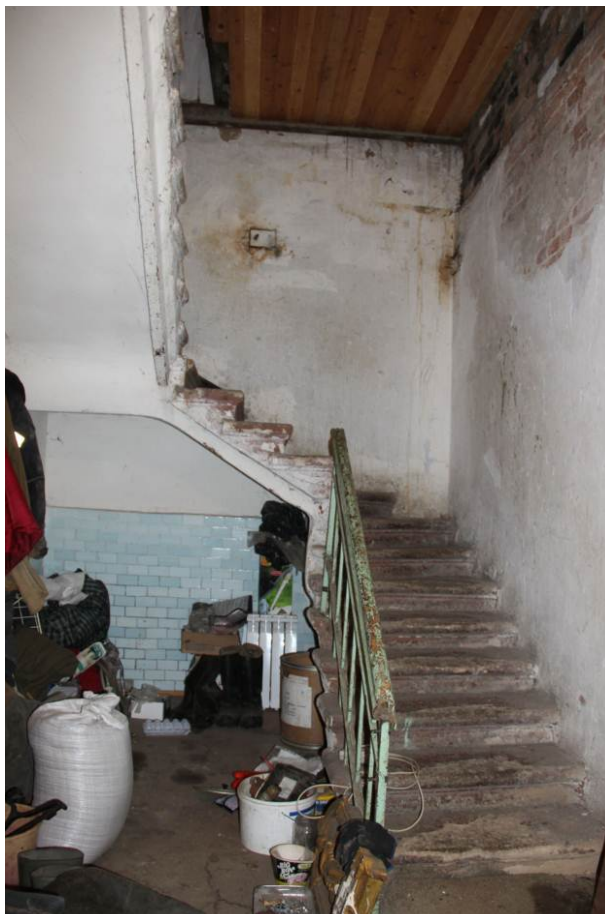
Видовая точка № 23.

«Черная» П-образная лестница с забежными  
ступенями и кованым ограждением  
(Яблонская М.А., дата съемки: 2020 г.)

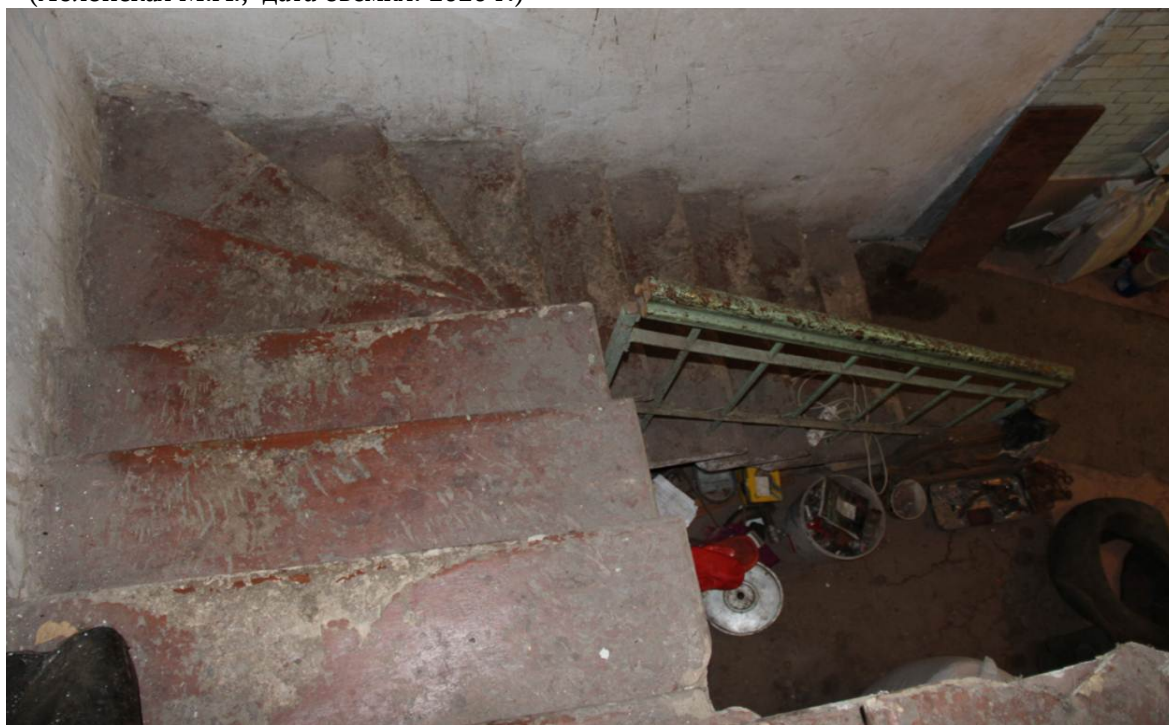
Видовая точка № 24.

«Черная» П-образная лестница с забежными ступенями и кованым ограждением  
(Яблонская М.А., дата съемки: 2020 г.)

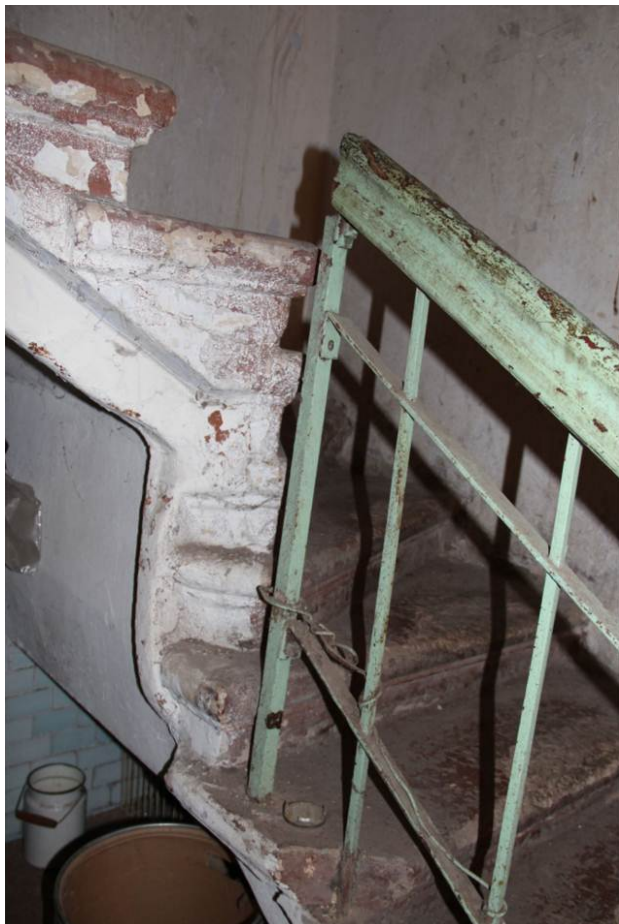
Видовая точка № 25.  
Фрагмент кованого ограждения лестницы  
(Яблонская М.А., дата съемки: 2020 г.)

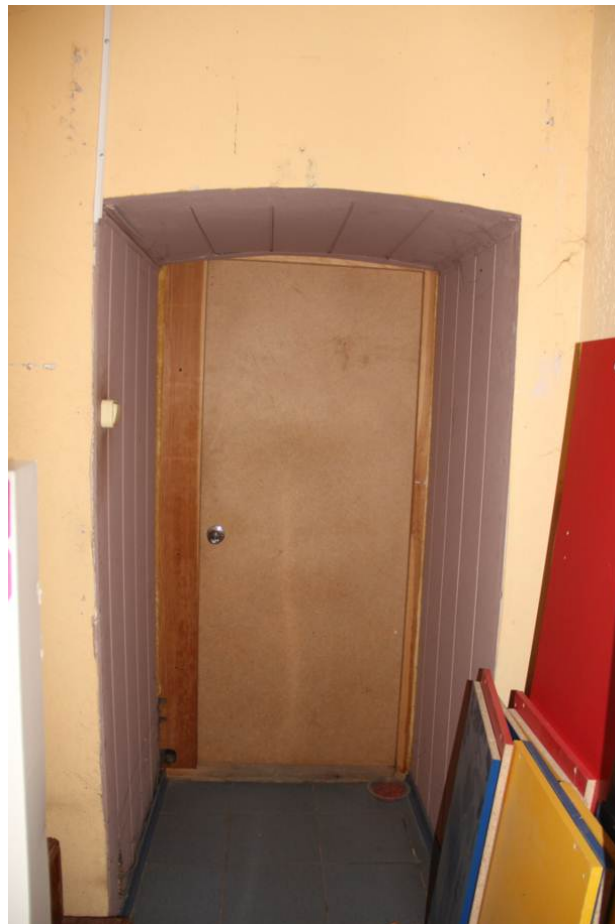
Видовая точка № 26.  
Лучковый дверной проем помещения подвала  
(Яблонская М.А., дата съемки: 2020 г.)

8. Пространственно-планировочная структура интерьеров в габаритах капитальных конструкций стен, подлинных перегородок и перекрытий на дату строительства нач. XX века (1906 г.), включая габариты и форму дверных проемов всех помещений. Дверные проемы помещений подвала с лучковыми перемычками. Планировка многоквартирного жилого дома с центральным расположением двух изолированных лестниц (парадной и «черной»), каждая из которых имеет автономный выход на улицу или во двор.

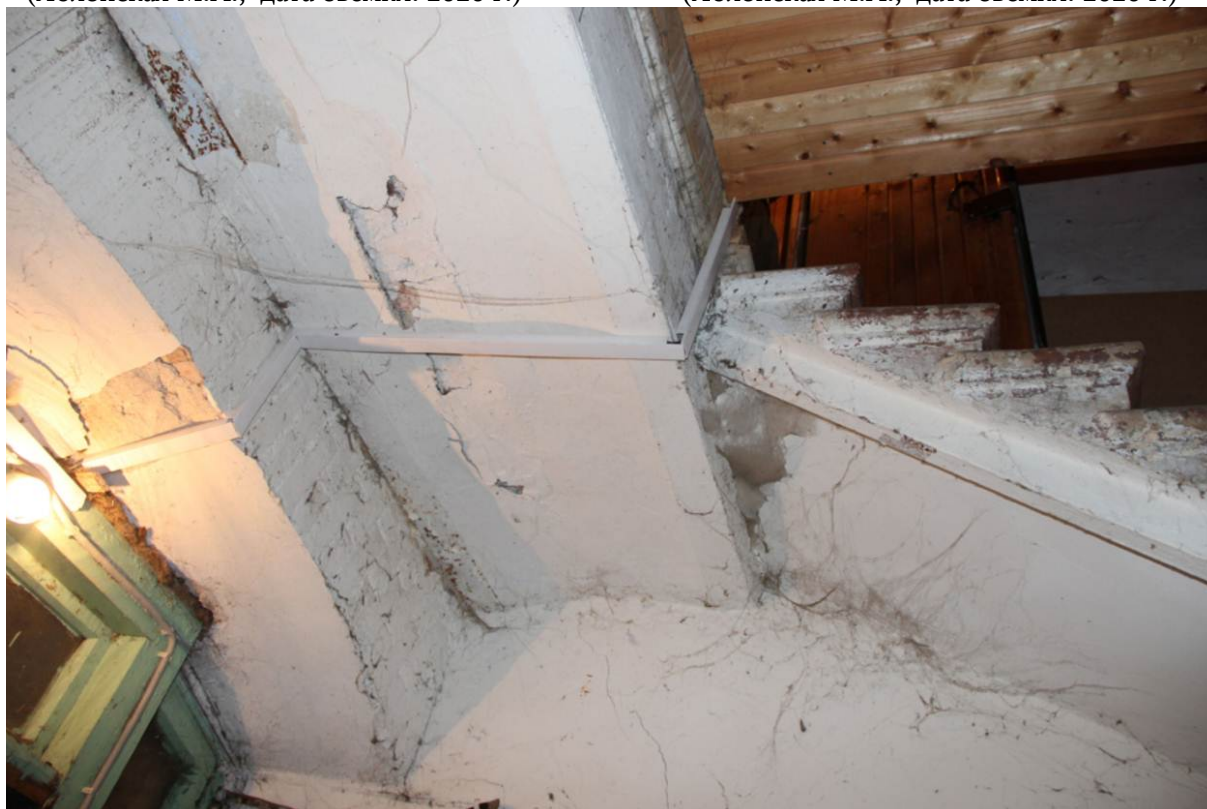
Видовая точка № 27.  
Кирпичный свод по металлическим балкам лестничной площадки  
(Яблонская М.А., дата съемки: 2020 г.)

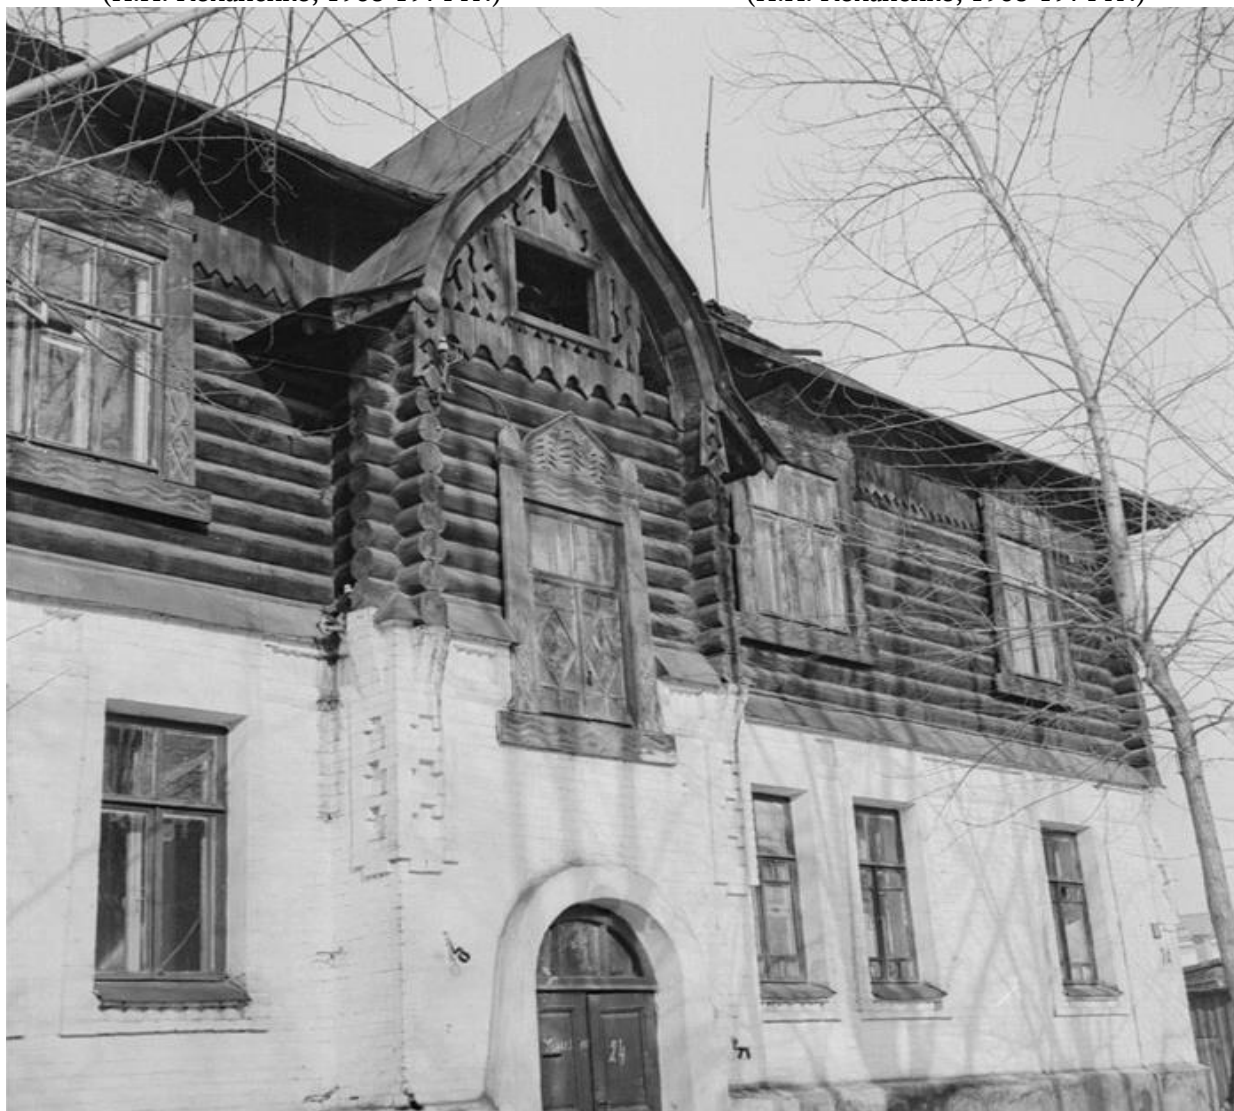
Видовая точка № 30.  
Восточный фасад. Историческая расстекловка заполнений оконных проемов  
(фото: П.Н. Коханенко, 1968-1974 гг.)
