Об утверждении предмета охраны объекта культурного наследия  
регионального значения «Здание женского епархиального училища»,  
1902-1912 гг. (г. Томск, пр. Кирова, 49)

Предмет охраны объекта культурного наследия регионального значения  
«Здание женского епархиального училища», 1902-1912 гг., по адресу: Томская  
область, г. Томск, Кирова проспект, 49

**Фотографические изображения объекта культурного наследия**

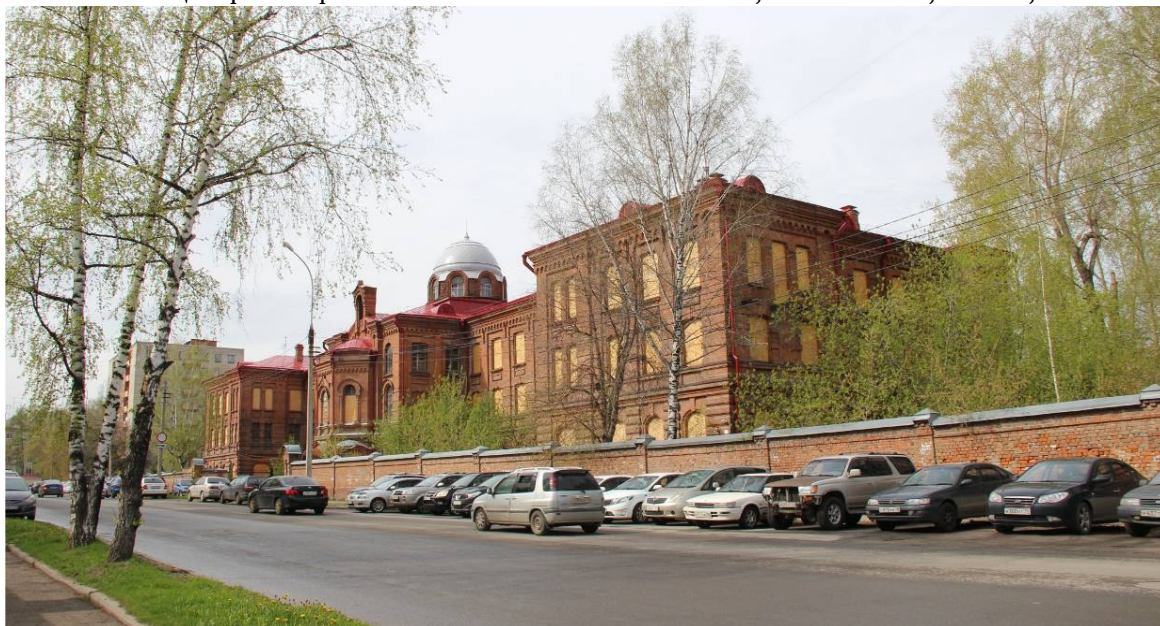
Видовая точка № 1

Общий вид здания с северо-восточной стороны, с ул. Киевской (Лырова Е.В., 01.06.2018)

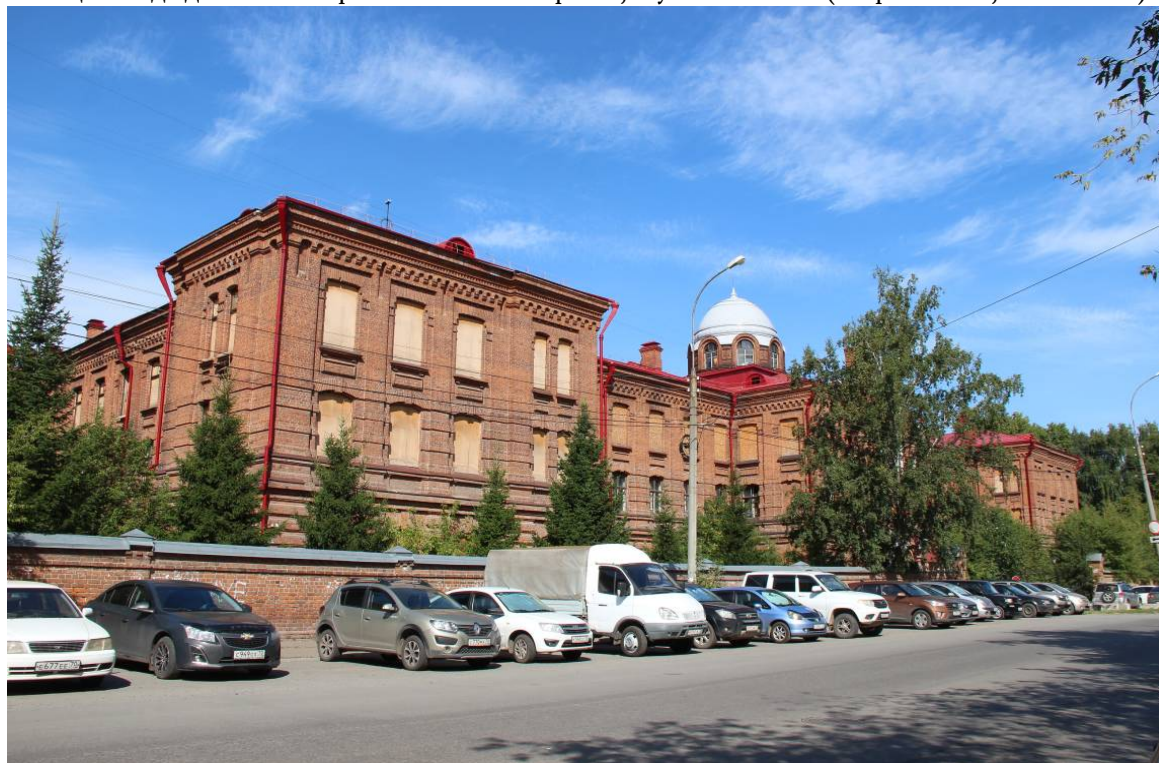
Видовая точка № 2

Общий вид здания с юго-восточной стороны с ул. Киевской (дата съемки: 18.08.2021)

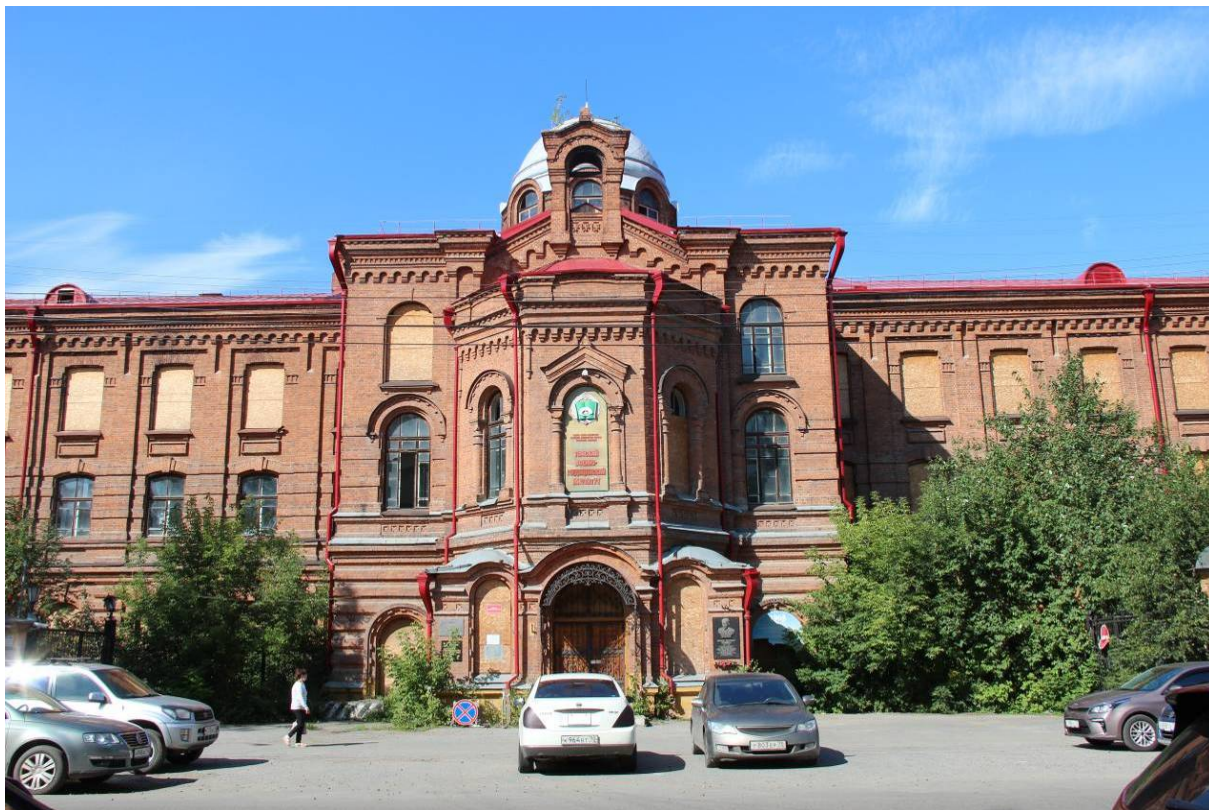
Видовая точка № 3  
Фрагмент главного восточного фасада. Центральный ризалит  
с апсидой домово́й церкви и парадным входом (дата съемки: 18.08.2021)

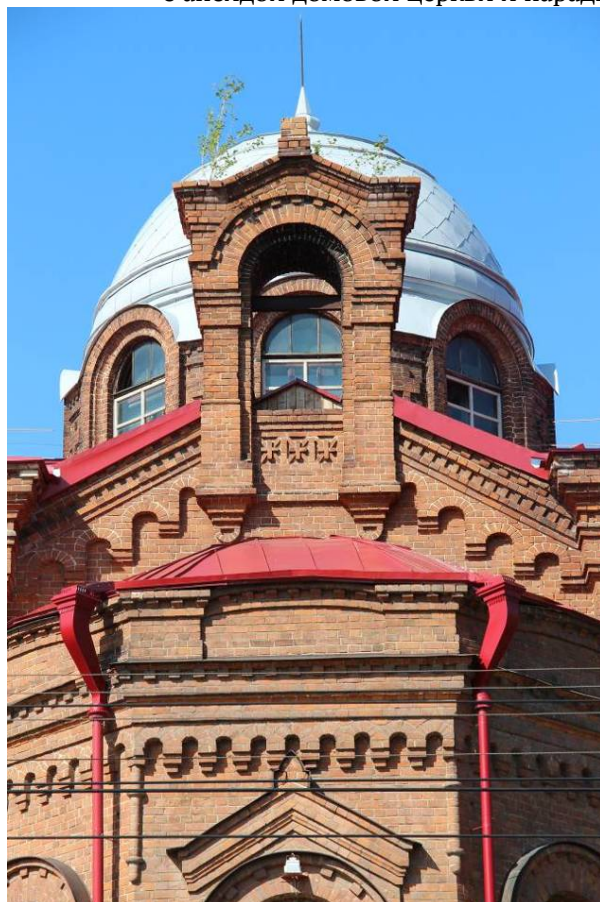
Видовая точка № 4  
Фрагмент главного фасада, звонница  
(дата съемки: 18.08.2021)

акцентированный звонницей. Звонница с треугольным на «плечиках» навершием, сквозным арочным полуциркульным проемом и ее декор: профильный карниз, обрамление арочной перемычки проема поясом с декором из «сухариков», шинки с крестообразным кирпичным декором, угловые пилястры и фигурный декор под выступами пилястр. Декор апсиды: профильный карниз, аналогичный основному объему, дополненный навершием в виде «глухого» парапета, декорированного угловыми столбиками и профильным карнизом с «сухариками», профильные междуэтажные пояса, вступающее обрамление арочных окон 2-го этажа апсиды с круглыми полуколоннами по бокам и поясом из «сухариков» на арочной перемычке проема, центральная ниша 2-го этажа с аналогичным декором, дополненным базовыми основаниями (под полуколоннами) и треугольным сандриком с профильным карнизом (над проемом), шинки под оконными проемами 2-го этажа с крестообразным кирпичным декором. Декор первого этажа апсиды (входной блок): профильный карниз, декорированный крупными редкими «сухариками» и имеющий криволинейную конфигурацию над перемычками оконных и дверных проемов, портал центрального входа с лучковым на «плечиках» навершием, горизонтальные профильные пояса в уровне фриза и цоколя, шинки с крестообразным кирпичным декором, профильное обрамление дверных проемов основных входов и окон 1-го этажа с элементами декора в виде «сухариков». Центральная главка на световом барабане круглая в плане с восьмью арочными полуциркульными окнами, ее местоположение (над помещением домово́й церкви), материал (кирпич), габаритные размеры, форма и декор: профильное обрамление окон (возвышающееся над уровнем карниза), лопатки на оконных простенках декорированные горизонтальными поясами, «сухариками» и крестом. Два купола дворового фасада их местоположение (на углах центральной части), габаритные размеры, квадратное в плане массивное основание, декорированное профильным карнизом и конфигурация куполов – полигональная с фигурным навершием. Профильное обрамление дверных проемов дворовых фасадов. Декоративное оформление северного фасада одноэтажной дворовой пристройки: профильный карниз, оформленный двумя ярусами «сухариков» (простые и ступенчатые), выступающий цоколь, пилястры со ступенчатым кирпичным декором верхней части, узкой прямоугольной нишей и треугольным навершием (над первой пилястрой), клинчатый замковый камень на перемычке проемов, прямоугольные подоконные ниши. Декор южного фасада одноэтажной пристройки: профильный карниз на ступенчатых «сухариках» и горизонтальный пояс по фризу.

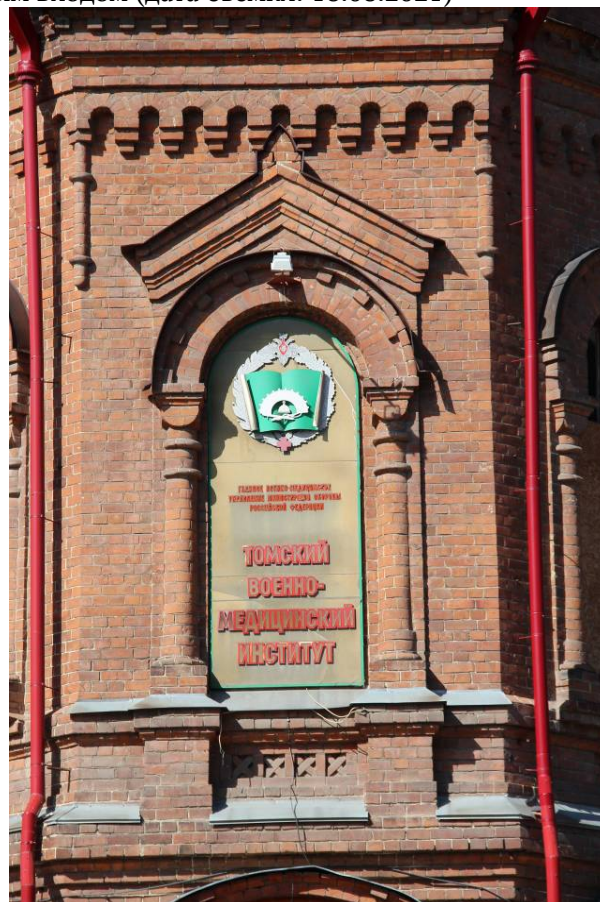
Видовая точка № 5  
Декоративное оформление окна 2-го этажа  
апсиды (дата съемки: 18.08.2021)

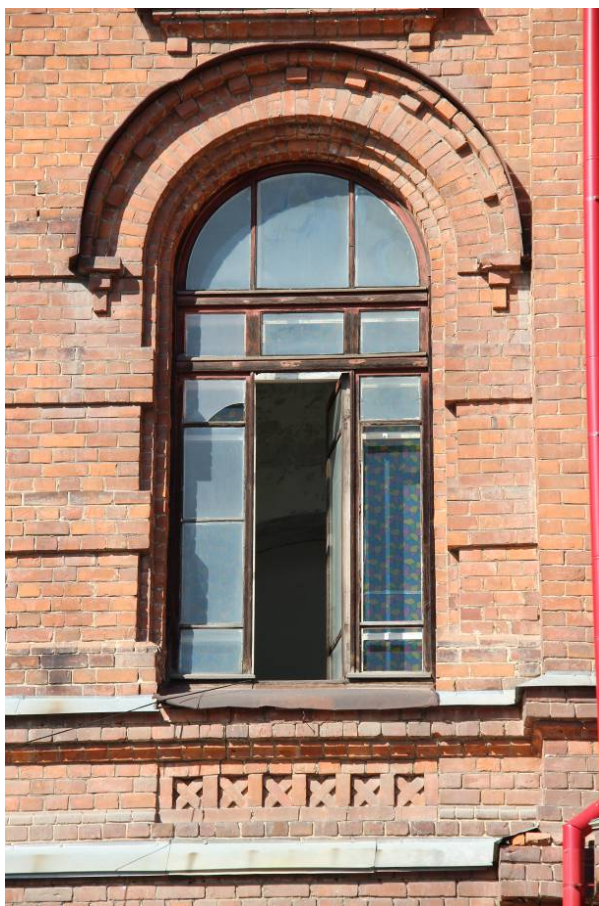
Видовая точка № 6  
Окно 2-го этажа центральной части главного  
фасада (дата съемки: 18.08.2021)

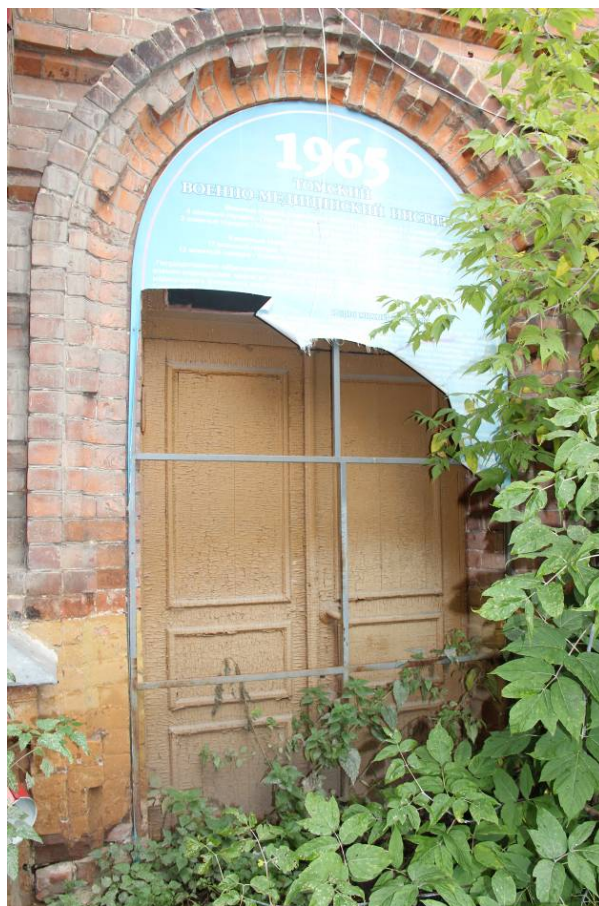
Видовая точка № 7  
Дверной проем бокового входа главного фасада  
(дата съемки: 21.09.2021)

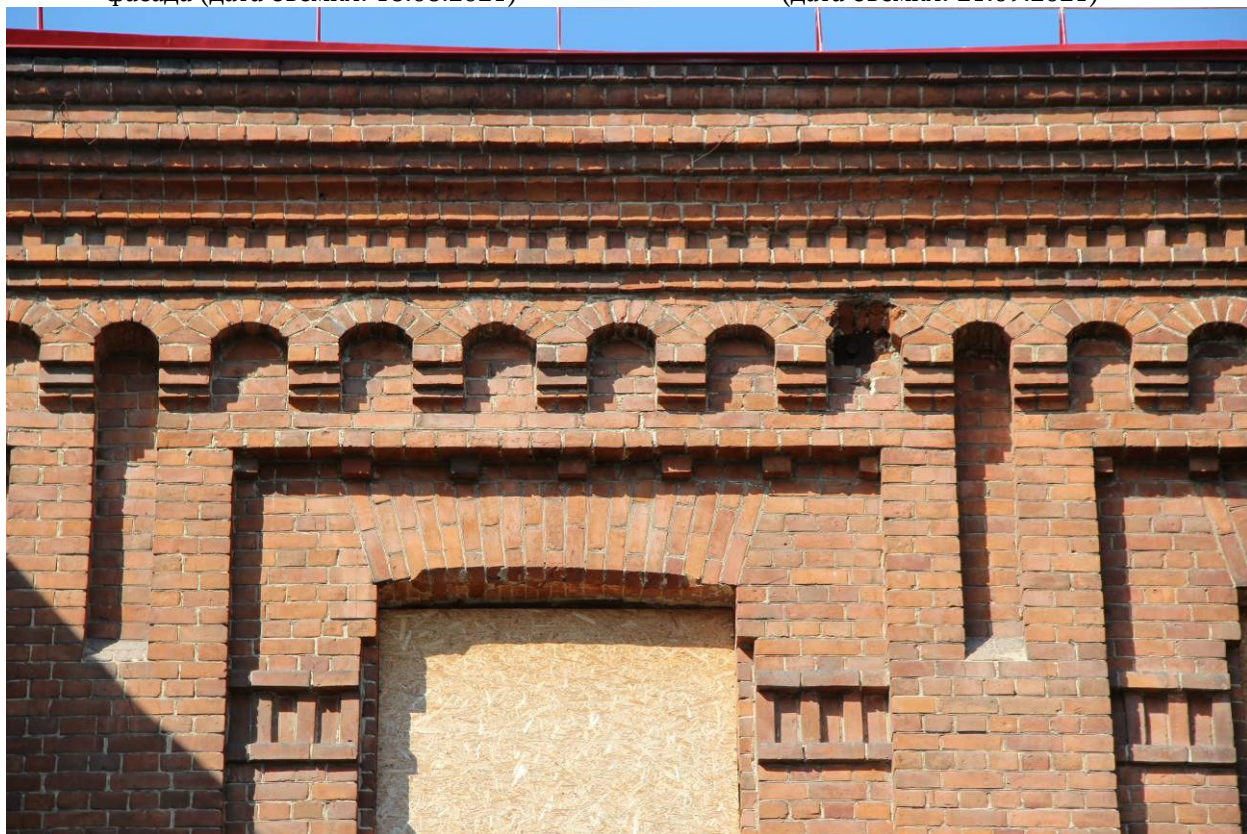
Видовая точка № 8  
Фрагмент карниза главного восточного фасада  
(дата съемки: 18.08.2021)

4.4. Декоративное оформление фасадов с применением фигурного кирпича: массивный профильный карниз с «сухариками» и аркатурным поясом, двойной профильный междуэтажный пояс в уровне 2-го этажа с подоконными нишами, широкий профильный пояс цокольной части здания с металлическим фартуком. Два вида руста: объемный профильный и дощатый, переходящий в уровне 2-го этажа на перемычки оконных проемов. Замковые камни (клинчатой и веерной формы) на перемычках окон 1-го и 2-го этажей, профильные подоконные карнизы с металлическим фартуком, подоконные ниши 1-го и 3-го этажей и их декор (поребрик, филенки), декор в виде поребрика в уровне окон 3-го этажа. Ниши (арочные, лучковые) и их декор, аналогичный декору оконных проемов. Лопатки в оформлении оконных простенков, переходящие на фриз, оформленный «сухариками». Прямоугольный аттик ризалита южного фасада и его декор: угловые столбики с полуциркульным завершением, профильные карниз и база, прямоугольные филенки и ширинки. Портал дверного проема южного фасада и его декор: навершие в виде плоского стилизованного балкона (два венчающих боковых элемента с полуциркульным завершением и декором в виде круглых элементов), профильный карниз, фриз с прямоугольной филенкой и горизонтальным поясом, профильное обрамление дверного проема с элементами декора в виде «сухариков». Дополнительный декор центральной части главного восточного фасада (церковь): треугольный фронтон фланкированный лопатками с трехцентровыми нишами, оформленный профильным карнизом, аналогичным карнизу основного объема и

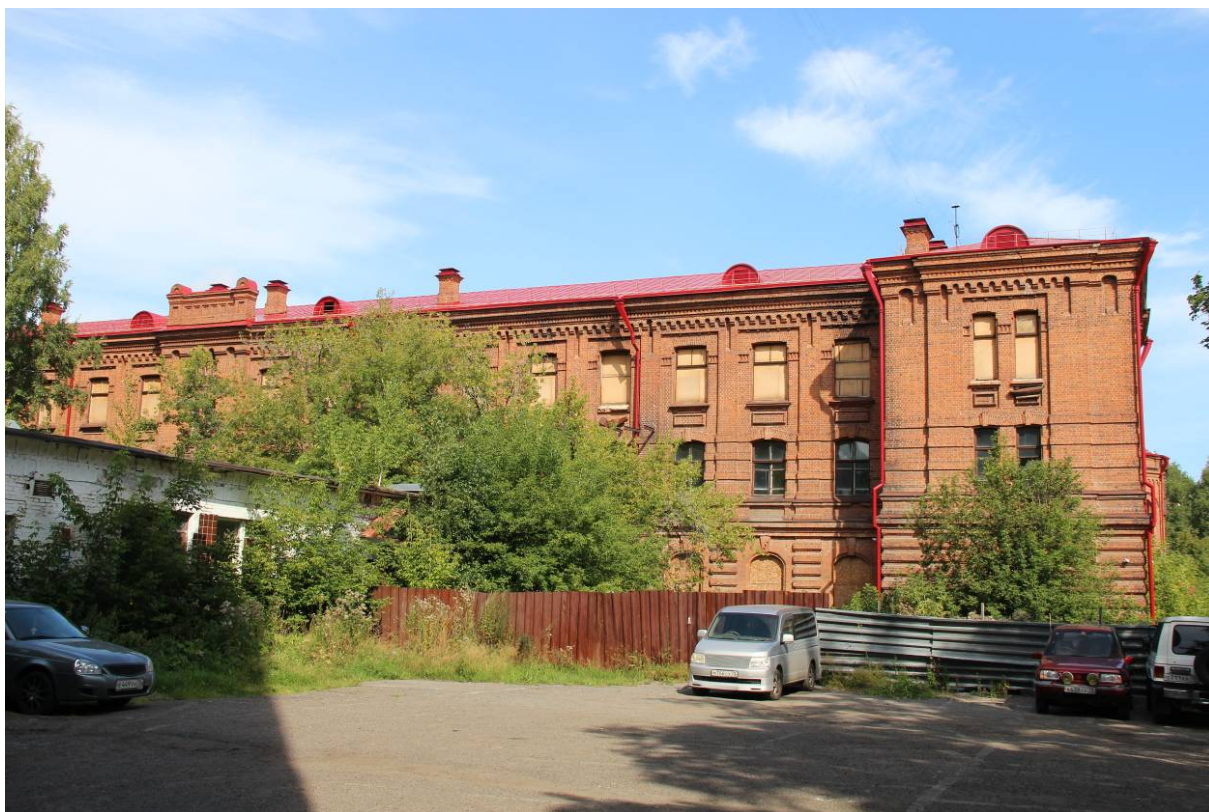
Видовая точка № 9  
Общий вид южного фасада (дата съемки: 18.08.2021)

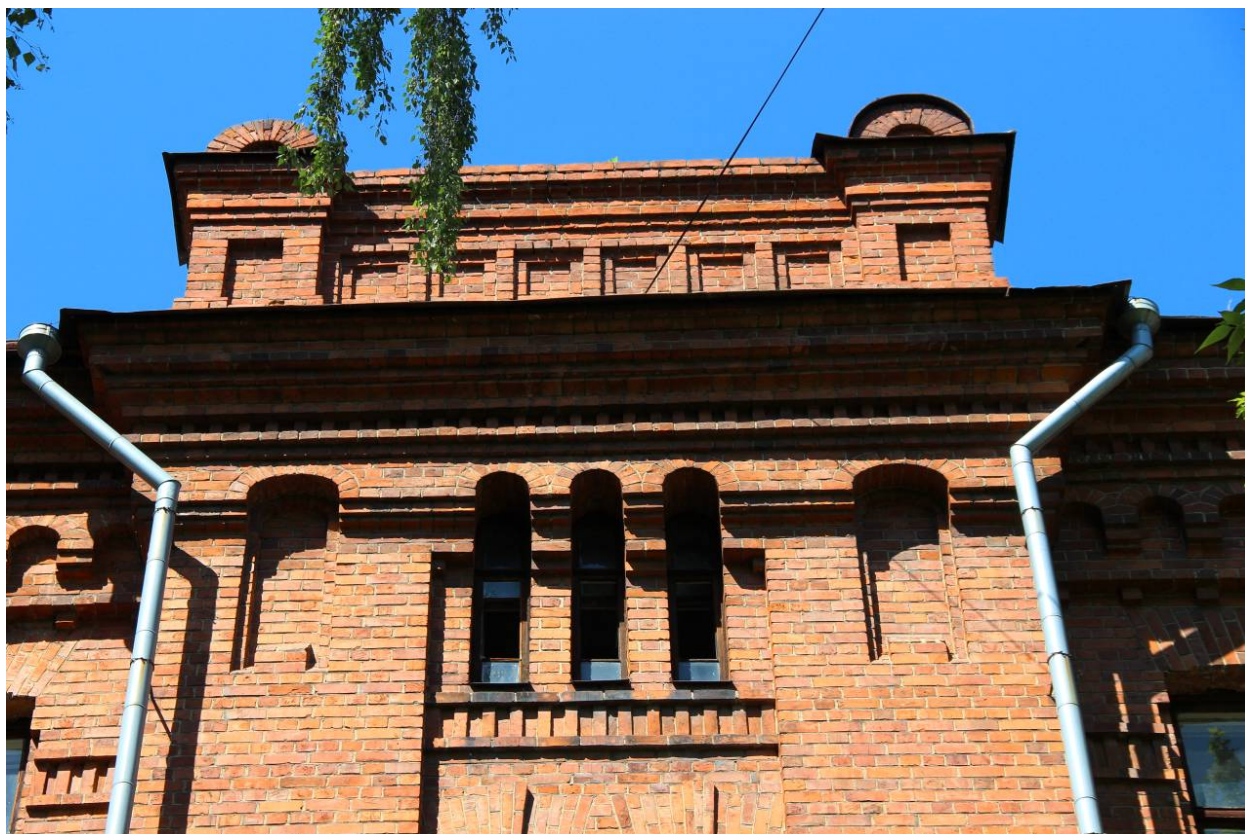
Видовая точка № 12  
Фрагмент центрального ризалита южного фасада с аттиком  
(дата съемки: 05.06.2015)

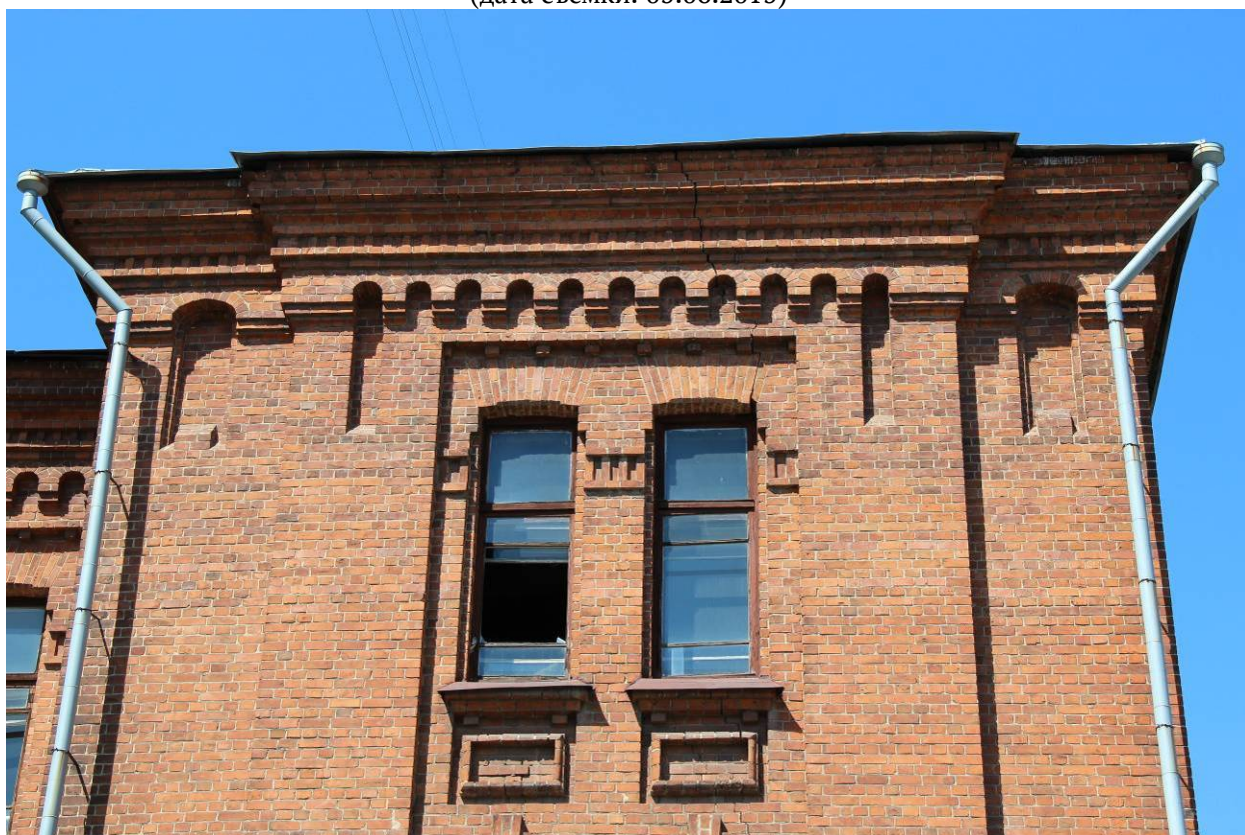
Видовая точка № 13  
Фрагмент бокового ризалита южного фасада  
(дата съемки: 05.06.2015)

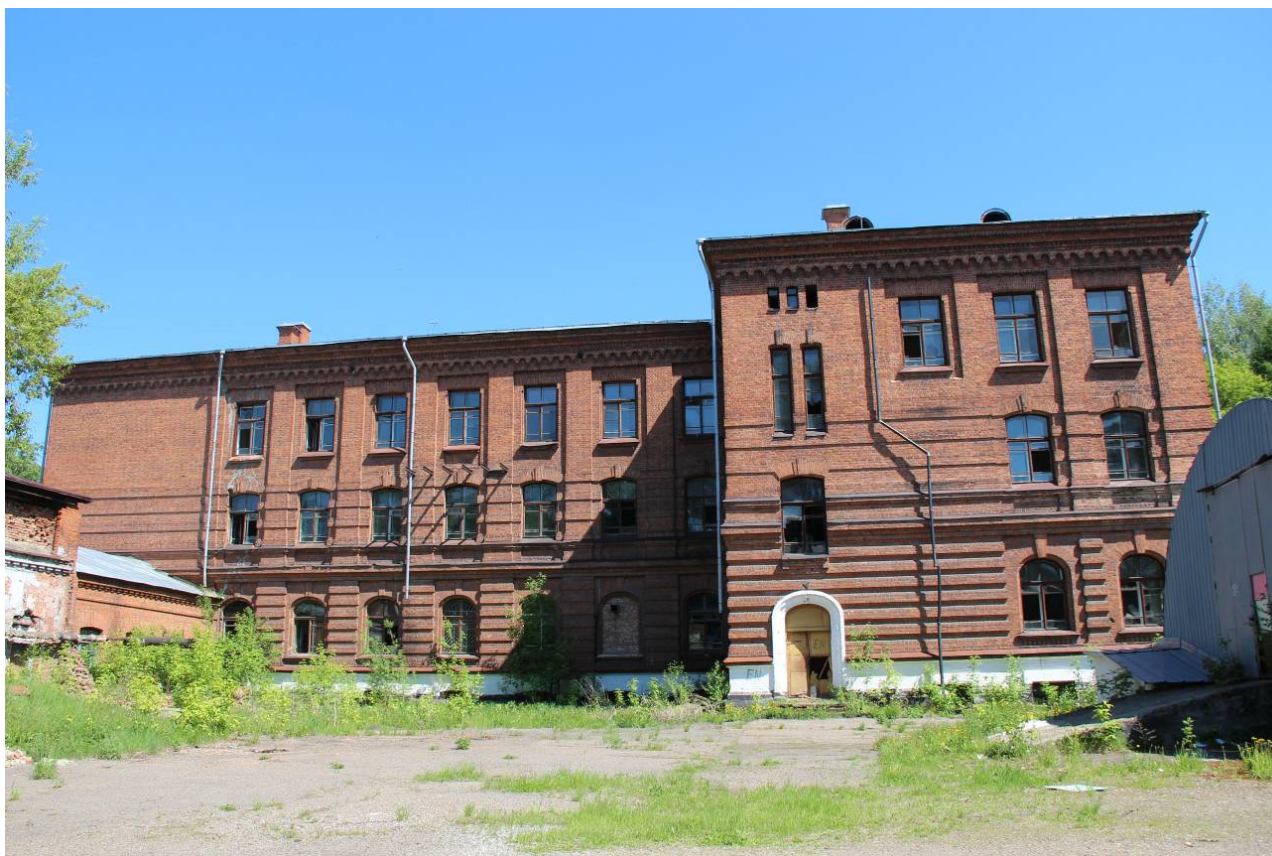
Видовая точка № 14  
Торцевой фасад южного крыла здания (дата съемки: 23.09.2014)

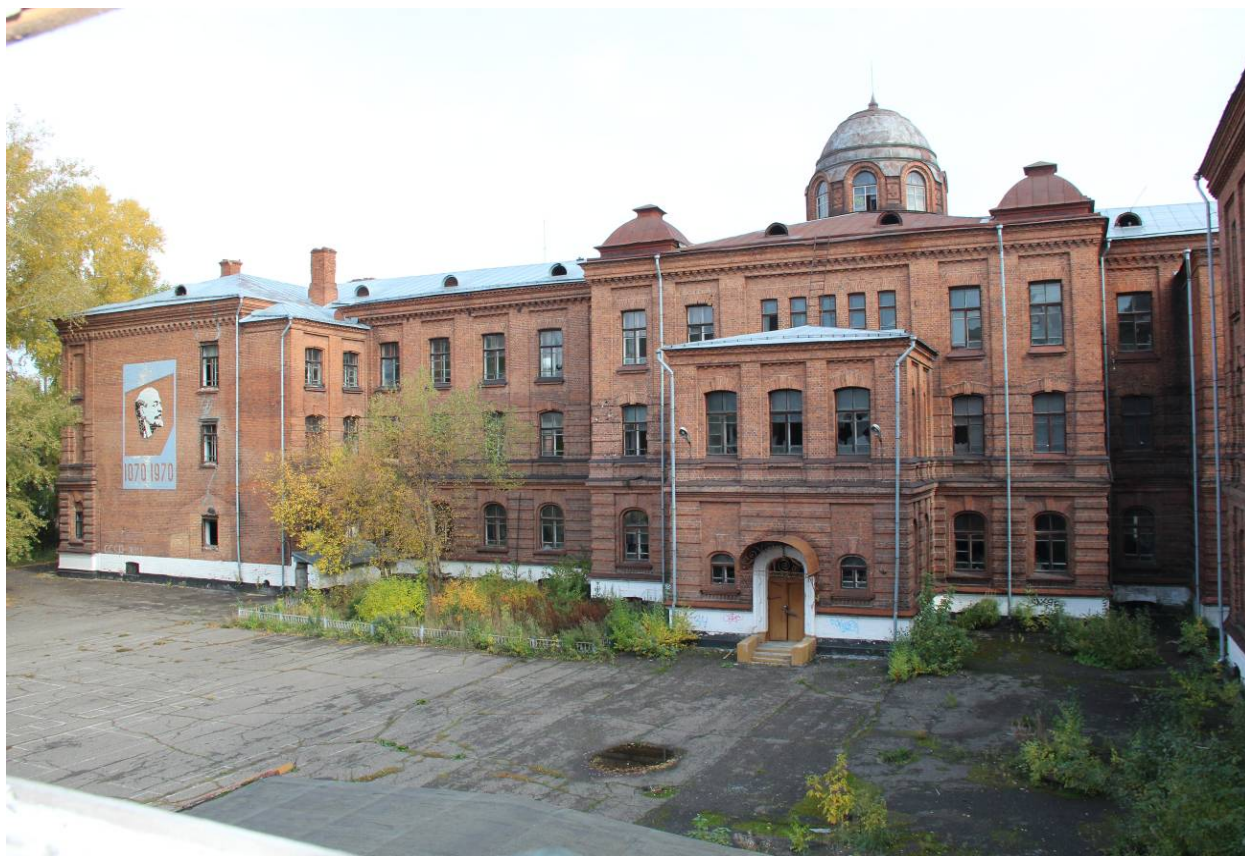
Видовая точка № 18  
Фрагмент дворового западного фасада (дата съемки: 23.09.2014)

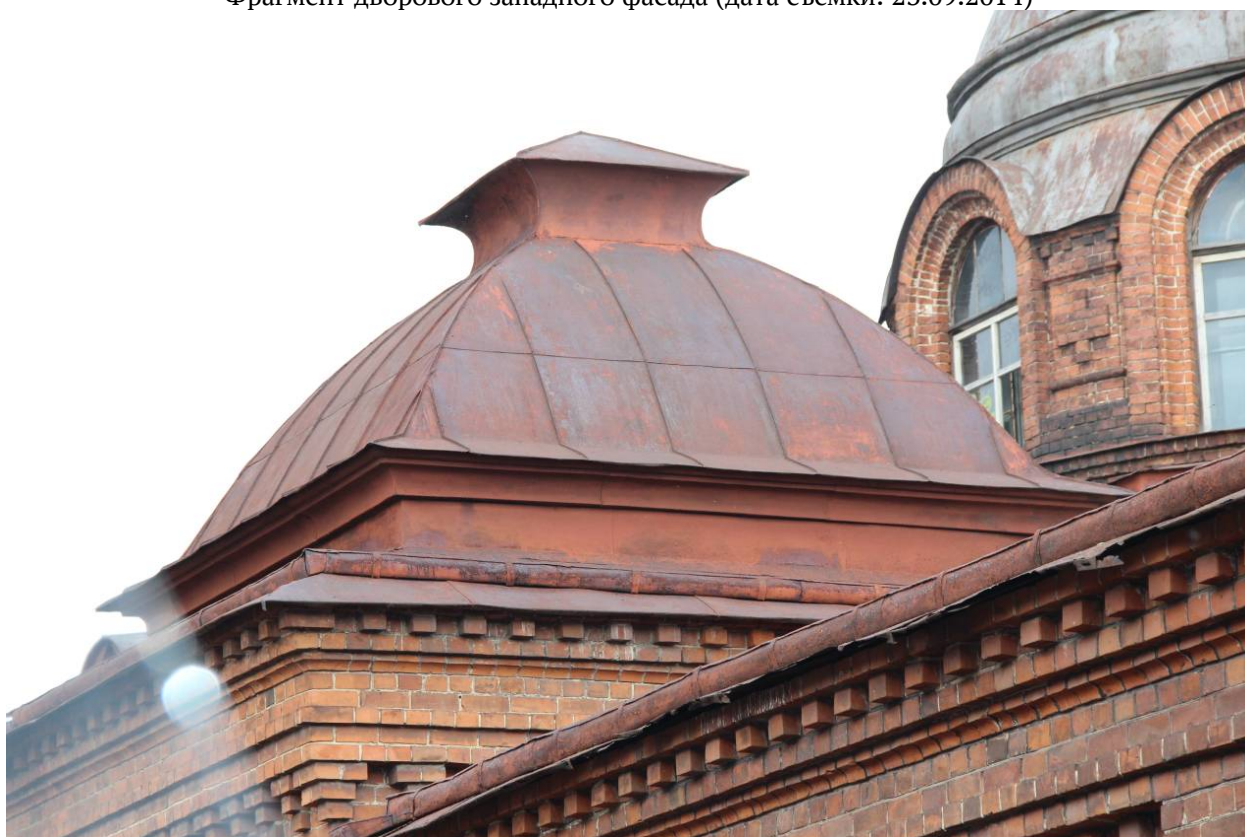
Видовая точка № 19  
Угловой полигональный купол центрального ризалита дворового западного фасада  
(дата съемки: 23.09.2014)

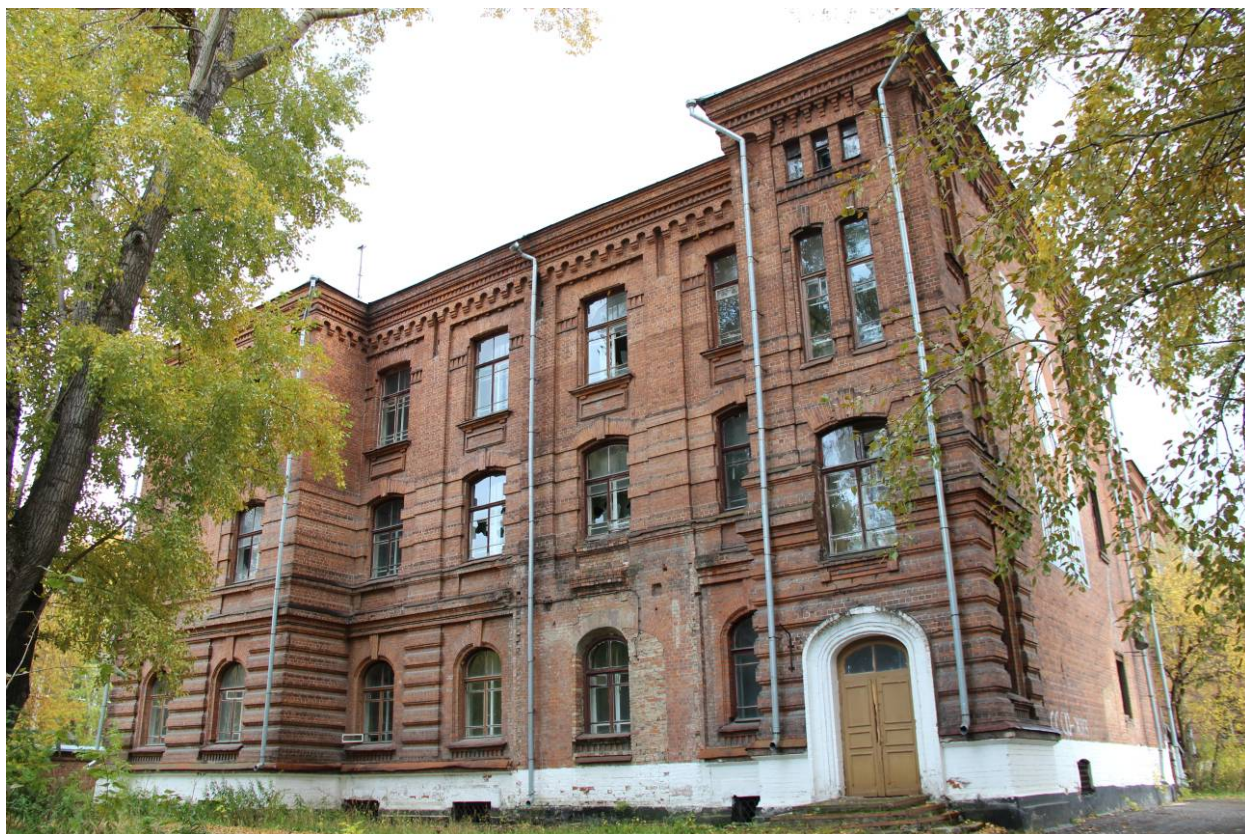
Видовая точка № 20  
Торцевой фасад восточного крыла здания (дата съемки: 23.09.2014)

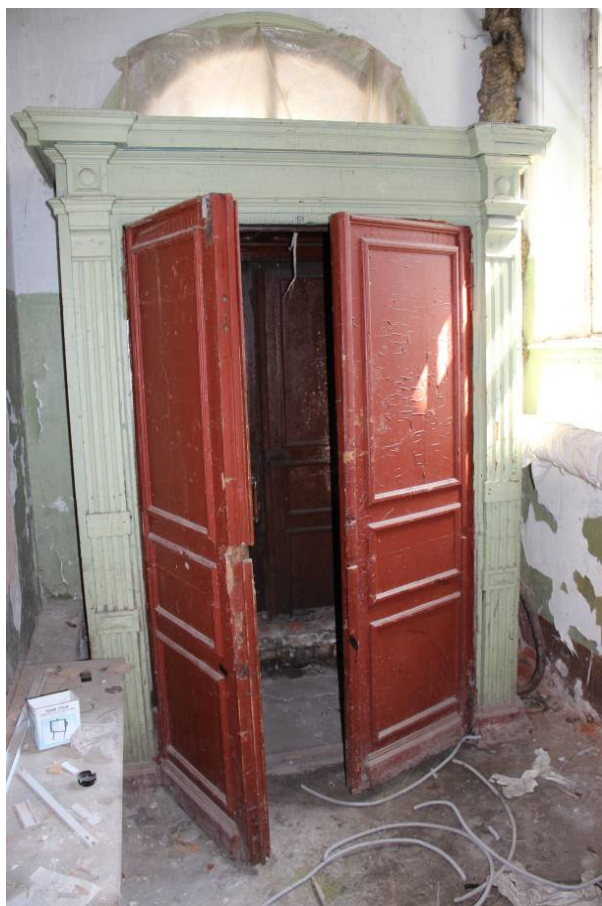
Видовая точка № 23  
Тамбур бокового входа главного фасада  
(дата съемки: 23.09.2014)

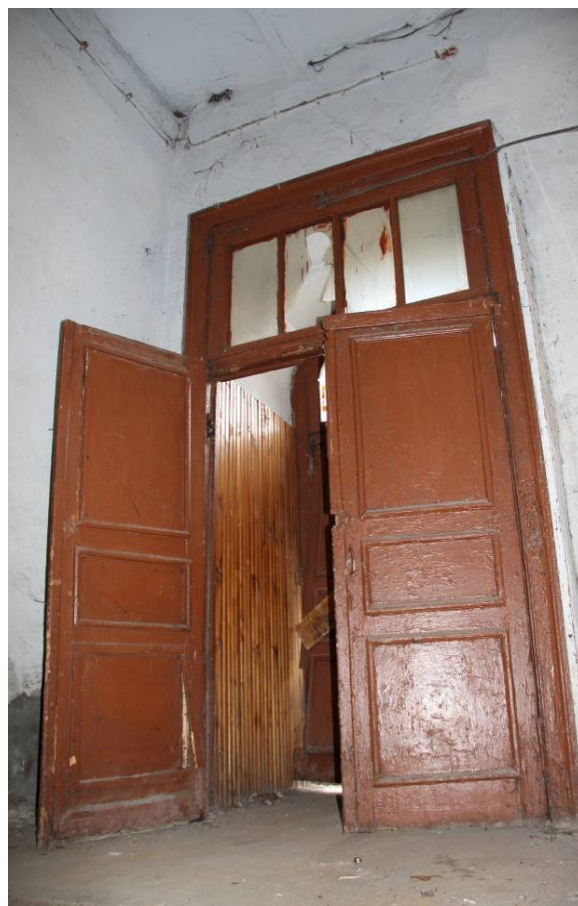
Видовая точка № 24  
Вход южного фасада с тамбуром в толщине  
стены (дата съемки: 23.09.2014)

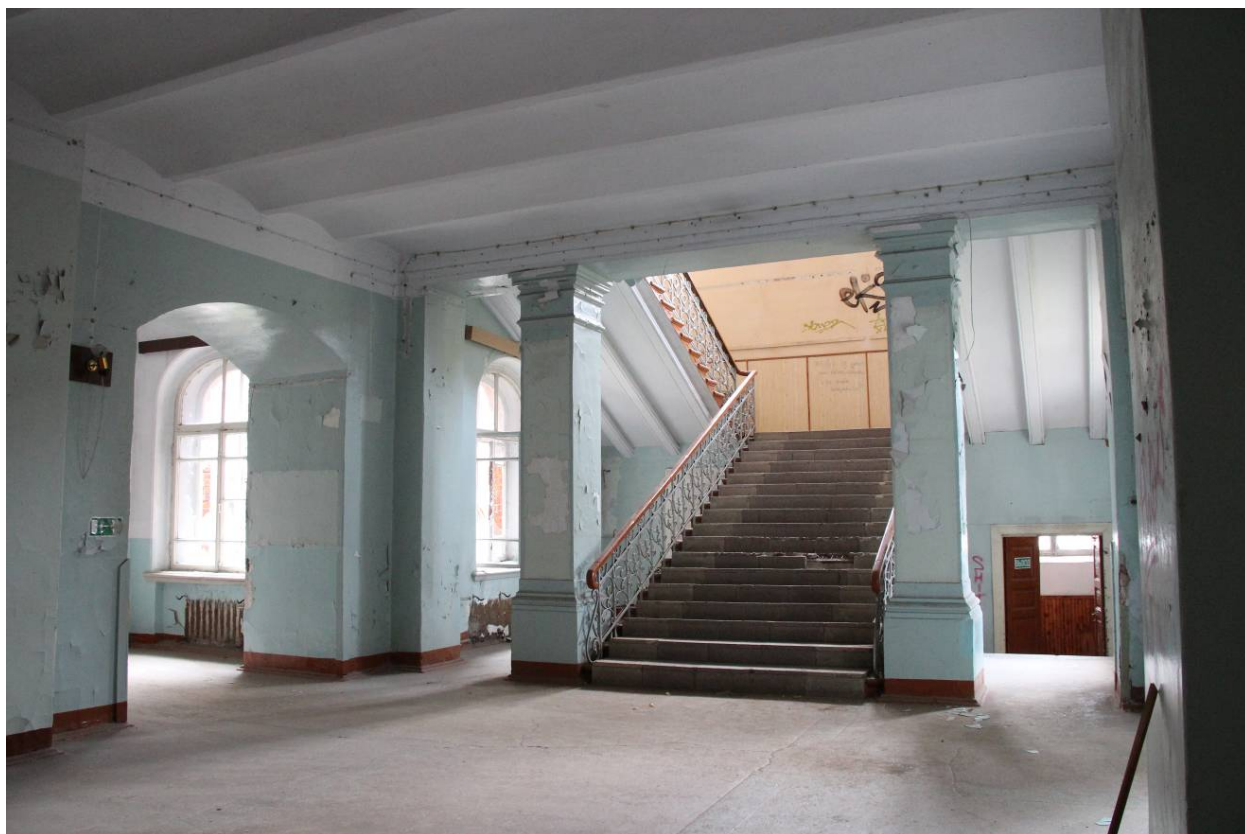
Видовая точка № 26  
Парадная лестница (дата съемки: 23.09.2014)

10. Лестницы на дату сохранившихся элементов, включая их местоположение, материал, размеры, конструкцию, конфигурацию маршей, профиль ступеней, ограждение. Все лестницы со ступенями из песчаника по металлическим косоурам. Лестничный марш подъема на первый этаж, расположенный по оси центрального входа с ажурным кованым ограждением двух боковых площадок. Лестницы, расположенные по осям боковых входов. Парадная лестница (на второй этаж) – широкая трехмаршевая с ажурным кованым ограждением и деревянным профилированным поручнем, расположенная по оси центрального входа и вестибюля. Четыре двухмаршевые лестницы: одна лестница с ажурным кованым ограждением, расположенная по центральной оси южного крыла здания и три лестницы с кованым металлическим ограждением линейного рисунка, декорированного завитками в верхней и нижней частях, расположенные в торцах здания. Двухмаршевая Г-образная лестница для подъема на уровень второго этажа (в церковь), расположенная в помещении южной части вестибюля. Лестницы подъема на чердак со ступенями из песчаника. Одномаршевые (наружные и внутренние) лестницы спусков в подвал со ступенями из песчаника.

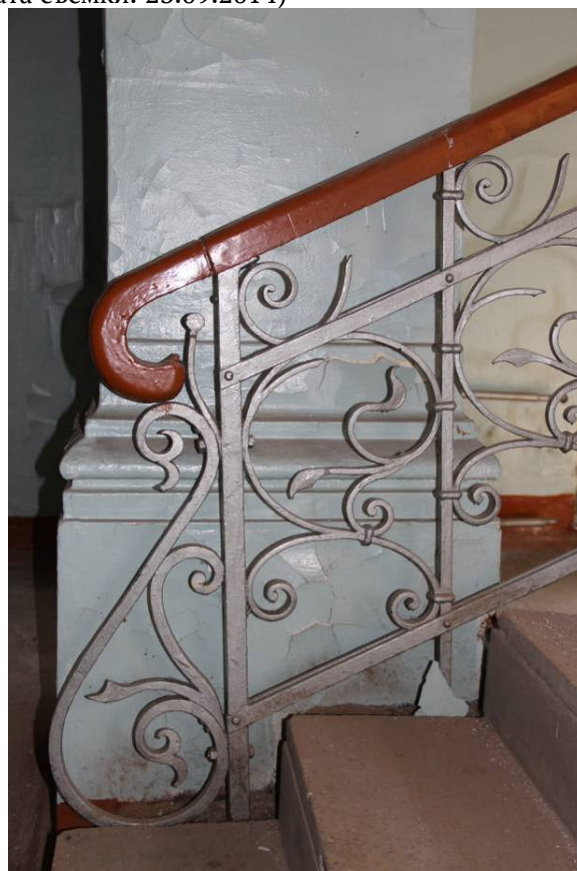
Видовая точка № 28  
Фрагмент кованого ограждения парадной  
лестницы (дата съемки: 23.09.2014)

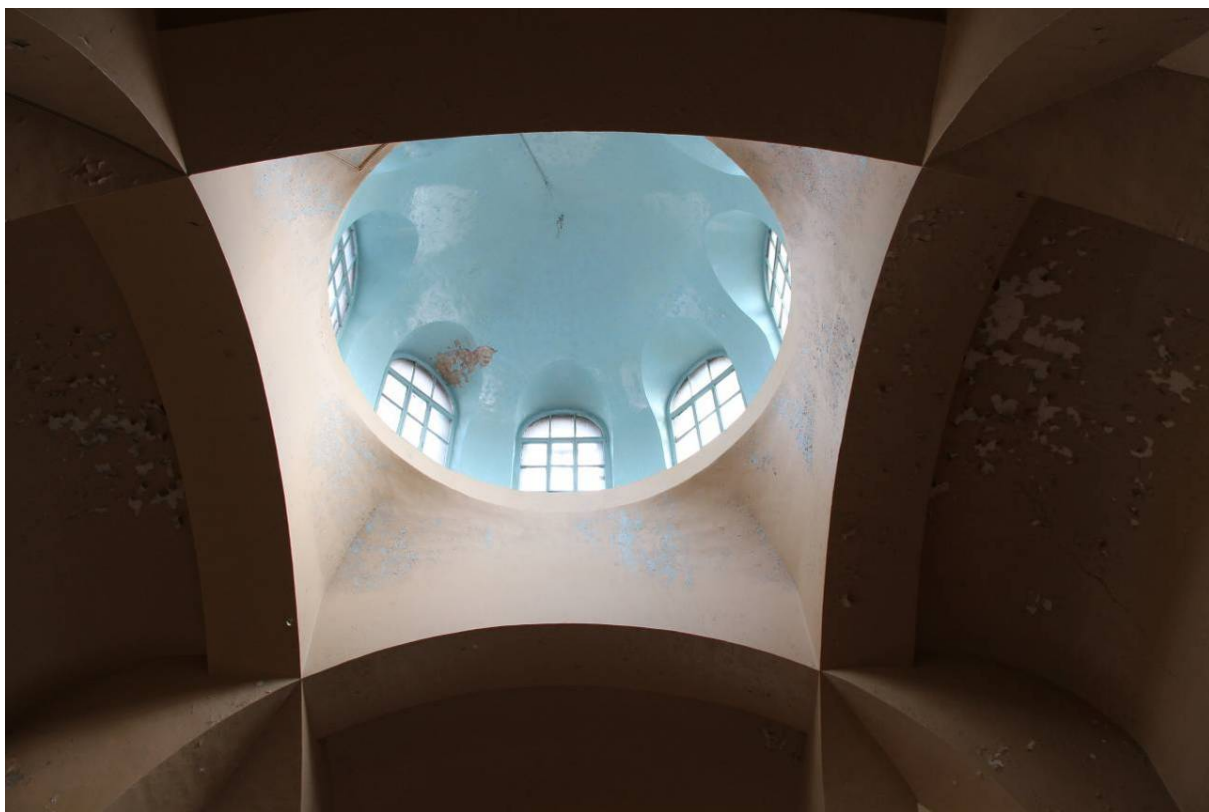
Видовая точка № 31  
Конструкции свода домово́й церкви, световой барабан  
(дата съёмки: 23.09.2014)

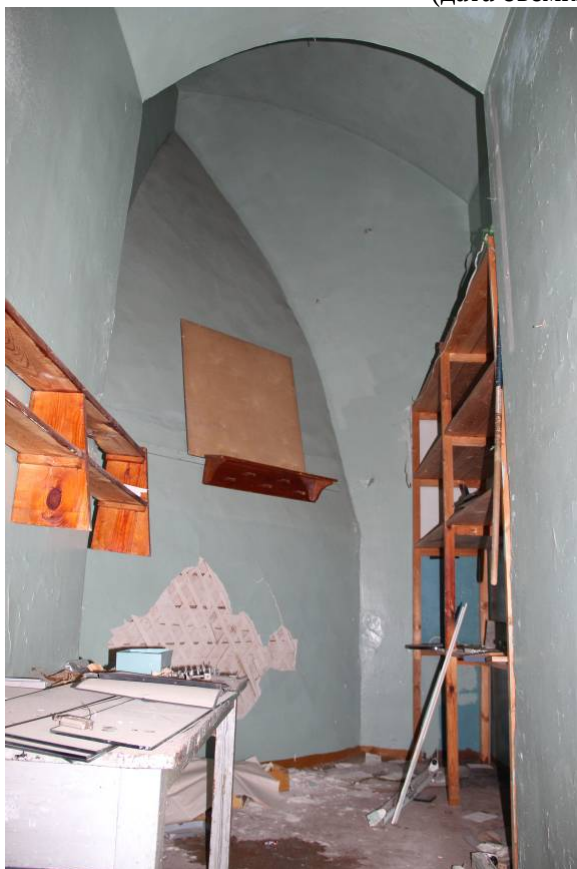
Видовая точка № 38  
Кирпичный свод в угловой части купольного перекрытия церкви (3 этаж)  
(дата съёмки: 23.09.2014)

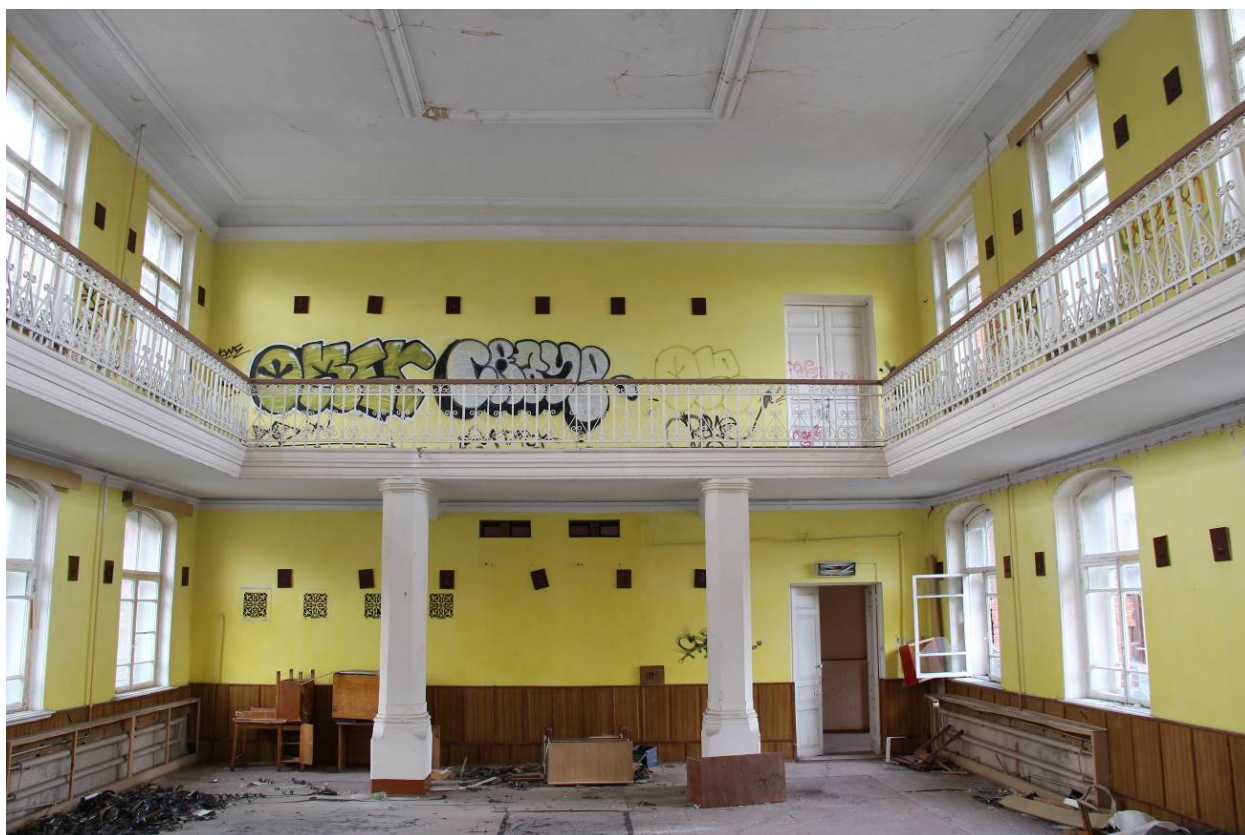
Видовая точка № 40  
Парадный зал 2-го этажа с П-образным балконом (дата съемки: 23.09.2014)

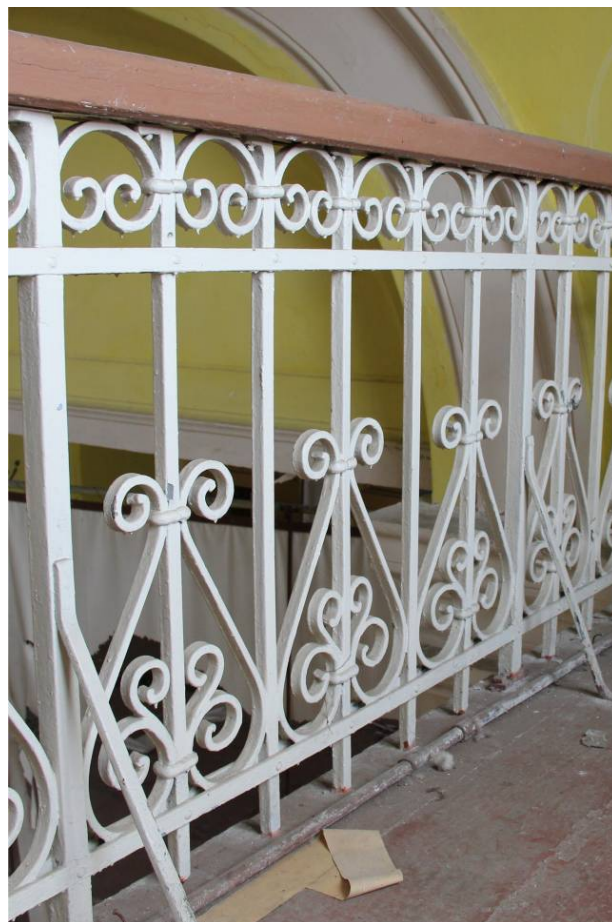
Видовая точка № 43  
Фрагмент решетки ограждения балкона  
парадного зала (3 этаж)  
(дата съемки: 23.09.2014)

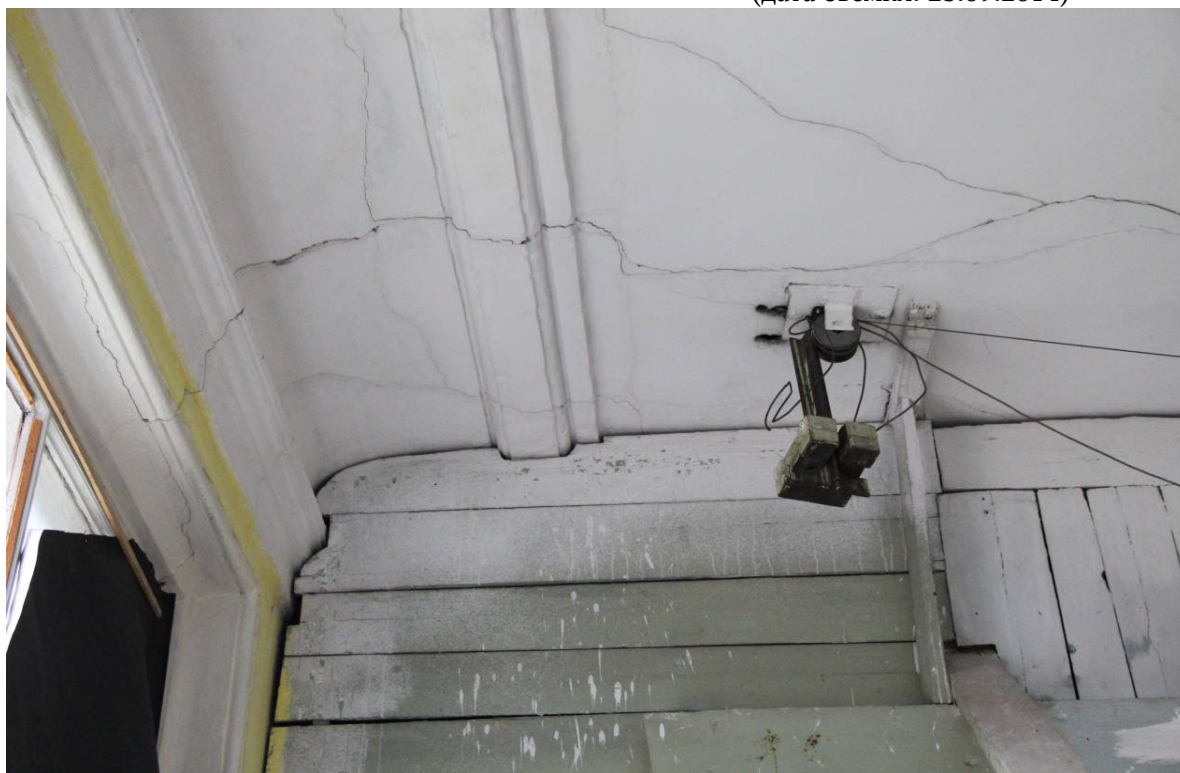
Видовая точка № 44  
Парадный зал 2-го этажа, фрагмент профильного штукатурного декора потолка  
(дата съемки: 23.09.2014)

11. Архитектурно-художественное оформление интерьеров на дату сохранившихся элементов декоративного оформления их материал (штукатурный раствор), размеры и профиль сечения. Профильные штукатурные тяги в отделке плоских и сводчатых потолков всех помещений здания (за исключением помещений церкви), балок перекрытий (по осям колонн), косоуров парадной лестницы. Профильный штукатурный декор парадного зала: потолочно-стеновые тяги, профильное обрамление арки портала сцены, потолочный плафон прямоугольной формы, профильные тяги под балконом, профильные карнизы в оформлении балконных плит (деревянные, штукатурные). Ажурное кованое ограждение балконов зала и церкви с профильными деревянными перилами. Элементы профильного деревянного декора парадного зала. Декоративное оформление колонн. Профильное обрамление грани откосов оконных проемов (за исключением окон подвала). Профильное деревянное обрамление арочных фрамуг дверных проемов парадного входа. Деревянный паркет покрытия пола (при условии соответствия ценному историческому периоду).
