Об утверждении предмета охраны объекта культурного наследия  
регионального значения «Здание женского епархиального училища»,  
1902-1912 гг. (г. Томск, пр. Кирова, 49)

Предмет охраны объекта культурного наследия регионального значения  
«Здание женского епархиального училища», 1902-1912 гг., по адресу: Томская  
область, г. Томск, Кирова проспект, 49

**Фотографические изображения объекта культурного наследия**

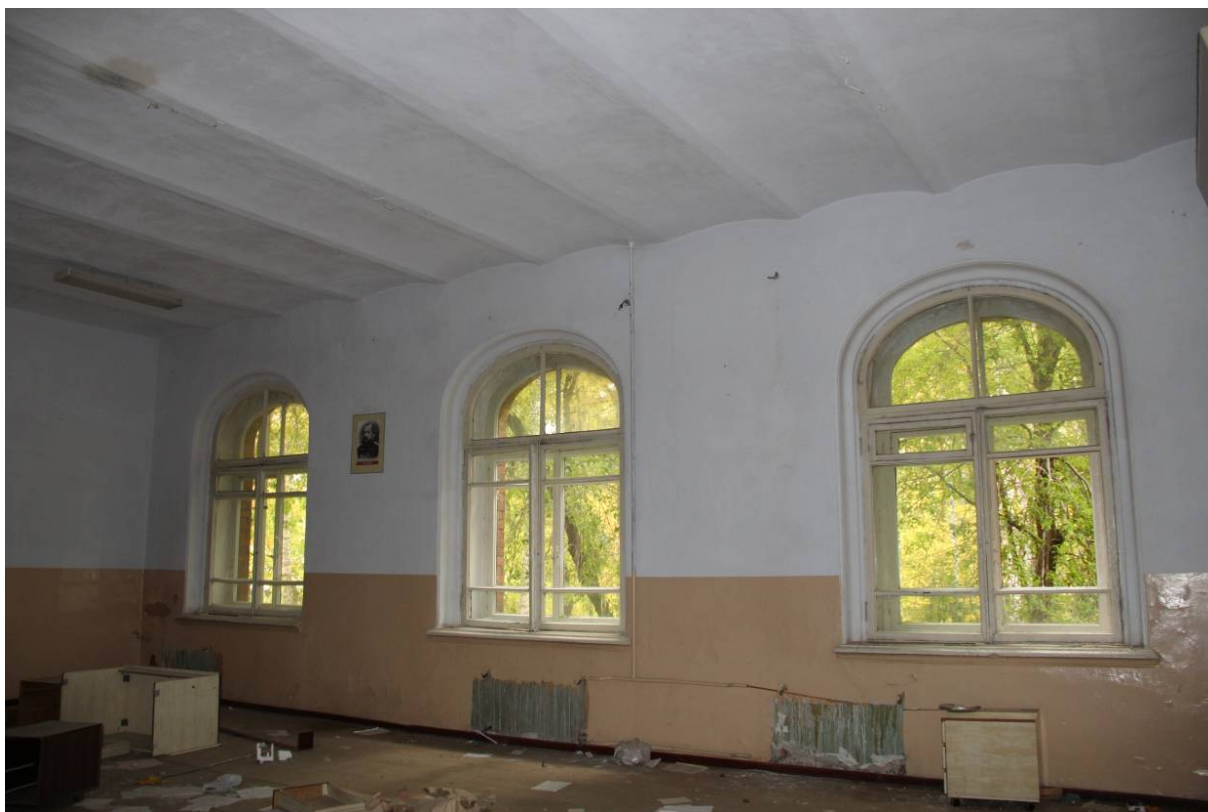
Видовая точка № 47

Помещение 1-го этажа, деревянные рамы с металлической фурнитурой, профильные подоконники и профильное обрамление откосов (дата съемки: 23.09.2014)

деревянных оконных заполнений (прямоугольные, арочные, лучковые), включая их коробки, профильные подоконники, рисунок расстекловки рам. Скобяная фурнитура (металл): оконные ручки и шпингалеты, оконные приборы с центральным поворотным механизмом в виде ручки, регулирующим перемещение длинных ригелей. Кованые металлические решетки с фигурными ячейками и «хомутами» на окнах подвала. Все типы деревянных дверей, включая: наружные двери – двухстворчатые филенчатые с остекленной фрамугой (арочной, прямоугольной со скругленными верхними углами). Деревянные тамбуры боковых дверей парадного входа с элементами резного декора. Внутренние двери – филенчатые одно-, двухстворчатые, «глухие» и остекленные, с остекленными фрамугами. Балконная дверь – деревянная двухстворчатая филенчатая остекленная. Массивная деревянная перегородка с дверными проемами в помещения парадного зала 2-го этажа (при условии соответствия ценному историческому периоду).

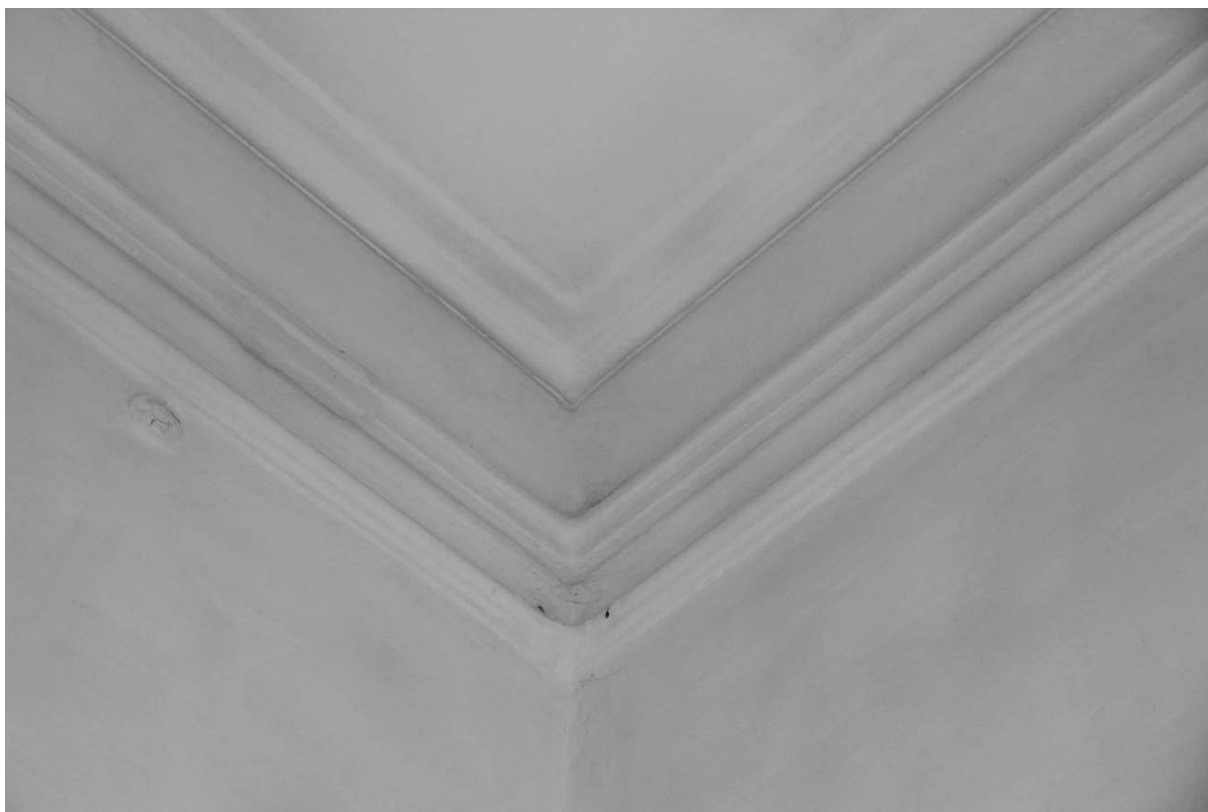
Видовая точка № 50  
Фрагмент профильных штукатурных потолочно-стеновых тяг в помещении 1-го этажа  
(дата съемки: 23.09.2014)

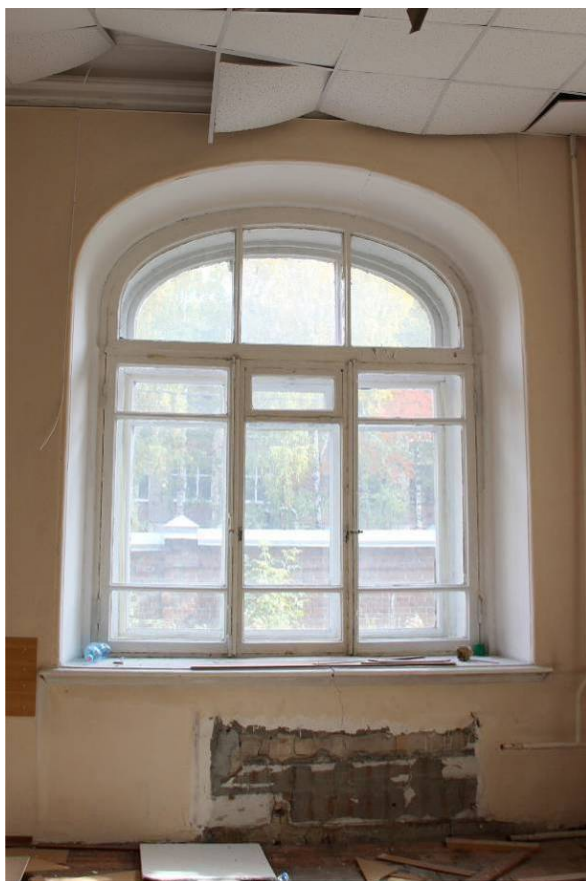
Видовая точка № 57  
Окно 1-го этажа с деревянными рамами и  
скобяной фурнитурой  
(дата съемки: 23.09.2014)

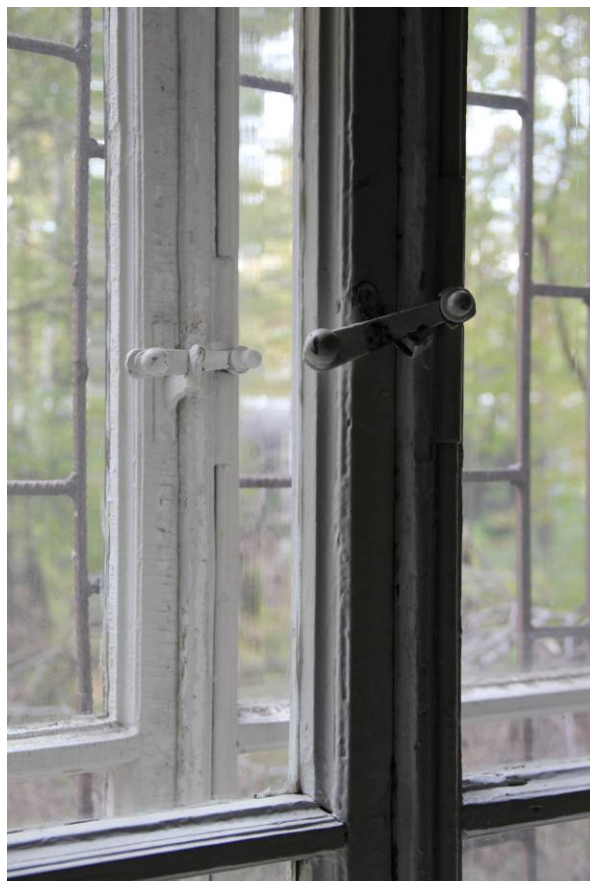
Видовая точка № 58  
Фрагмент скобяной фурнитуры оконной рамы  
(дата съемки: 23.09.2014)

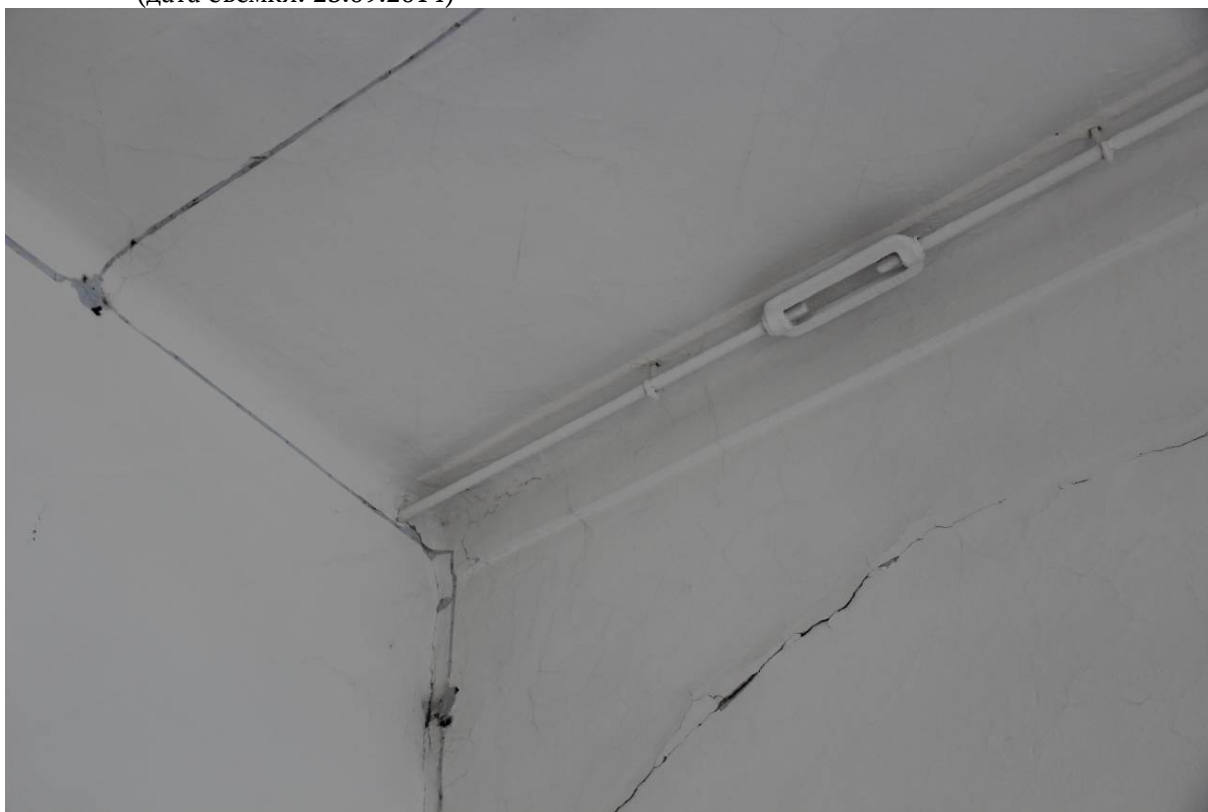
Видовая точка № 59  
Металлические связи в помещении 3-го этажа (дата съемки: 23.09.2014)

9. Конструктивные элементы здания на дату строительства 1912 г.: ленточные бутовые фундаменты, кирпичные стены здания, фигурные кирпичные колонны и балки по осям колонн. Междуетажные перекрытия: кирпичные своды по металлическим балкам, кирпичные цилиндрические своды с распалубками в местах расположения оконных проемов, купола (над молельным залом – сомкнутый, над световым барабаном – полусферический с распалубками, над апсидой – конха). Массивные несущие арки свода церкви. Кирпичные своды в конструкции лестничных площадок. Кирпичные перемычки оконных и дверных проемов, крупных арочных проемов. Откосы оконных и дверных проемов. Подоконные ниши (прямоугольные, лучковые). Кованые металлические связи.

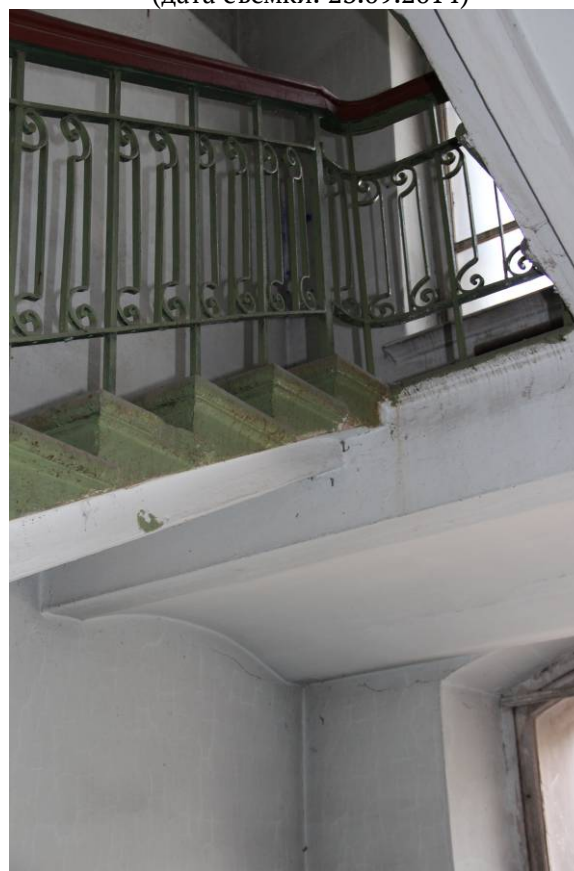
Видовая точка № 63  
Кирпичный свод в конструкции лестничной  
площадки (дата съемки: 23.09.2014)

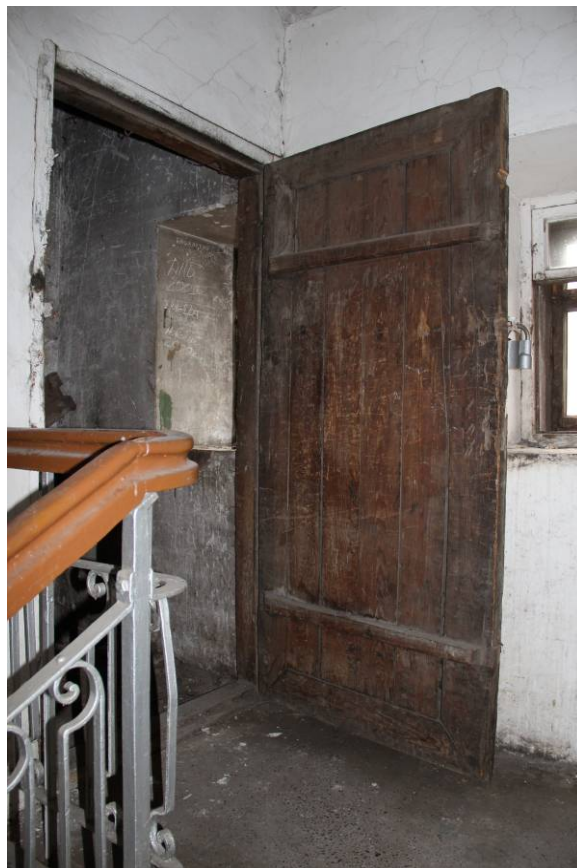
Видовая точка № 65  
Вход на чердак с деревянной по шпонках  
дверью (дата съемки: 23.09.2014)

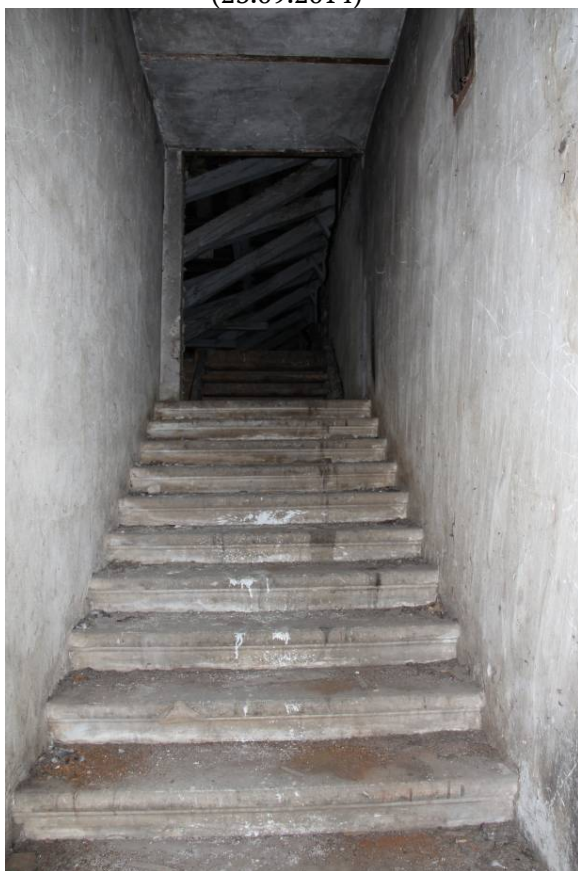
Видовая точка № 66  
Лестница из песчаника на чердаке  
(дата съемки: 23.09.2014)

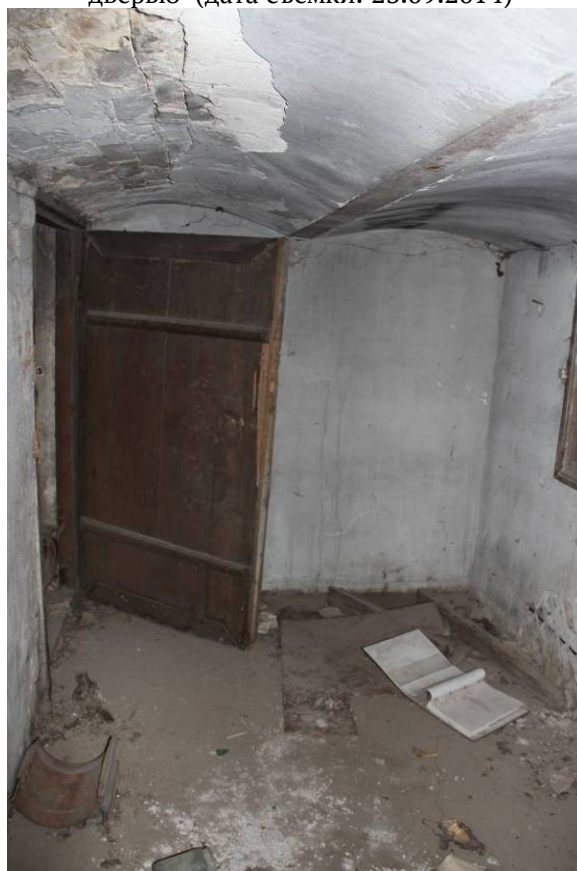
Видовая точка № 67  
Выход на чердак, кирпичный свод перекрытия  
(23.09.2014)

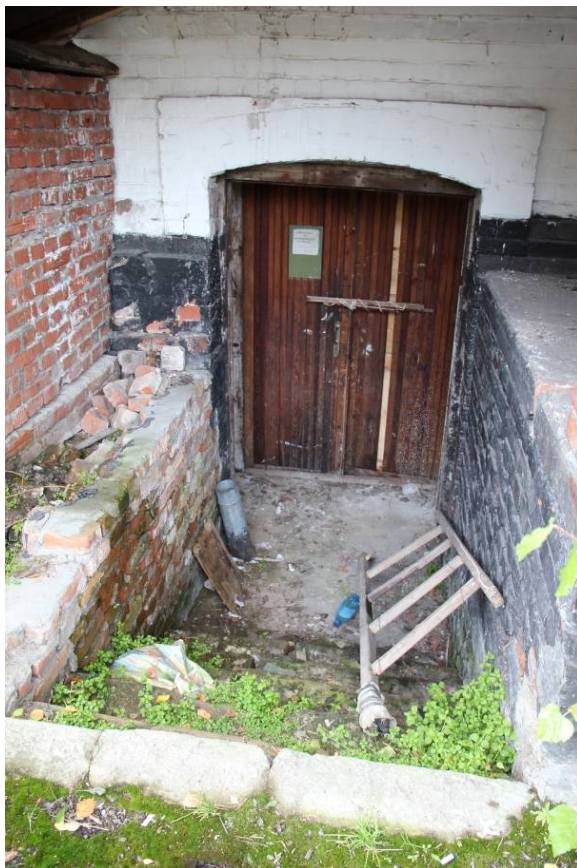
Видовая точка № 68

Спуск в подвал со ступенями из песчаника,  
вход в подвал (дата съемки: 23.09.2014)

10. Лестницы на дату сохранившихся элементов, включая их местоположение, материал, размеры, конструкцию, конфигурацию маршей, профиль ступеней, ограждение. Все лестницы со ступенями из песчаника по металлическим косоурам. Лестничный марш подъема на первый этаж, расположенный по оси центрального входа с ажурным кованым ограждением двух боковых площадок. Лестницы, расположенные по осям боковых входов. Парадная лестница (на второй этаж) – широкая трехмаршевая с ажурным кованым ограждением и деревянным профилированным поручнем, расположенная по оси центрального входа и вестибюля. Четыре двухмаршевые лестницы: одна лестница с ажурным кованым ограждением, расположенная по центральной оси южного крыла здания и три лестницы с кованым металлическим ограждением линейного рисунка, декорированного завитками в верхней и нижней частях, расположенные в торцах здания. Двухмаршевая Г-образная лестница для подъема на уровень второго этажа (в церковь), расположенная в помещении южной части вестибюля. Лестницы подъема на чердак со ступенями из песчаника. Одномаршевые (наружные и внутренние) лестницы спусков в подвал со ступенями из песчаника.

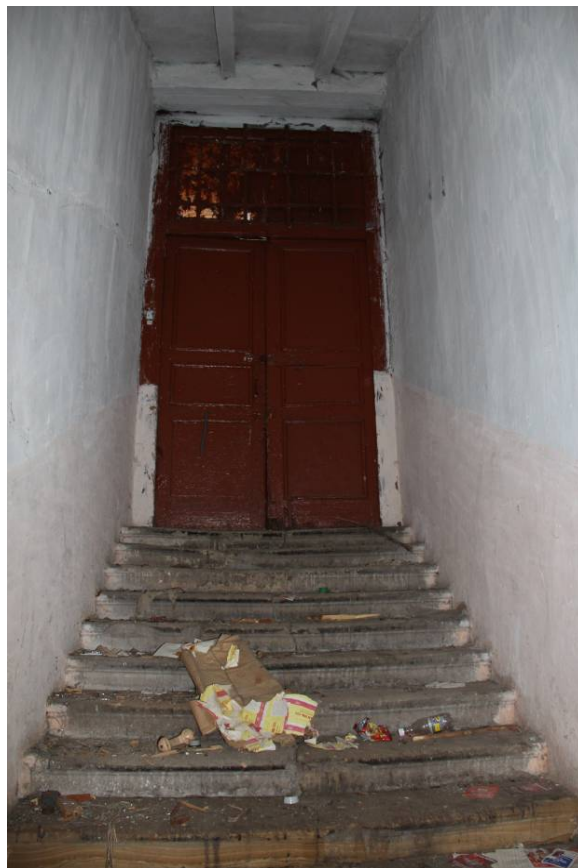
Видовая точка № 69

Вход в подвал с внутренней лестницей из  
песчаника (дата съемки: 23.09.2014)

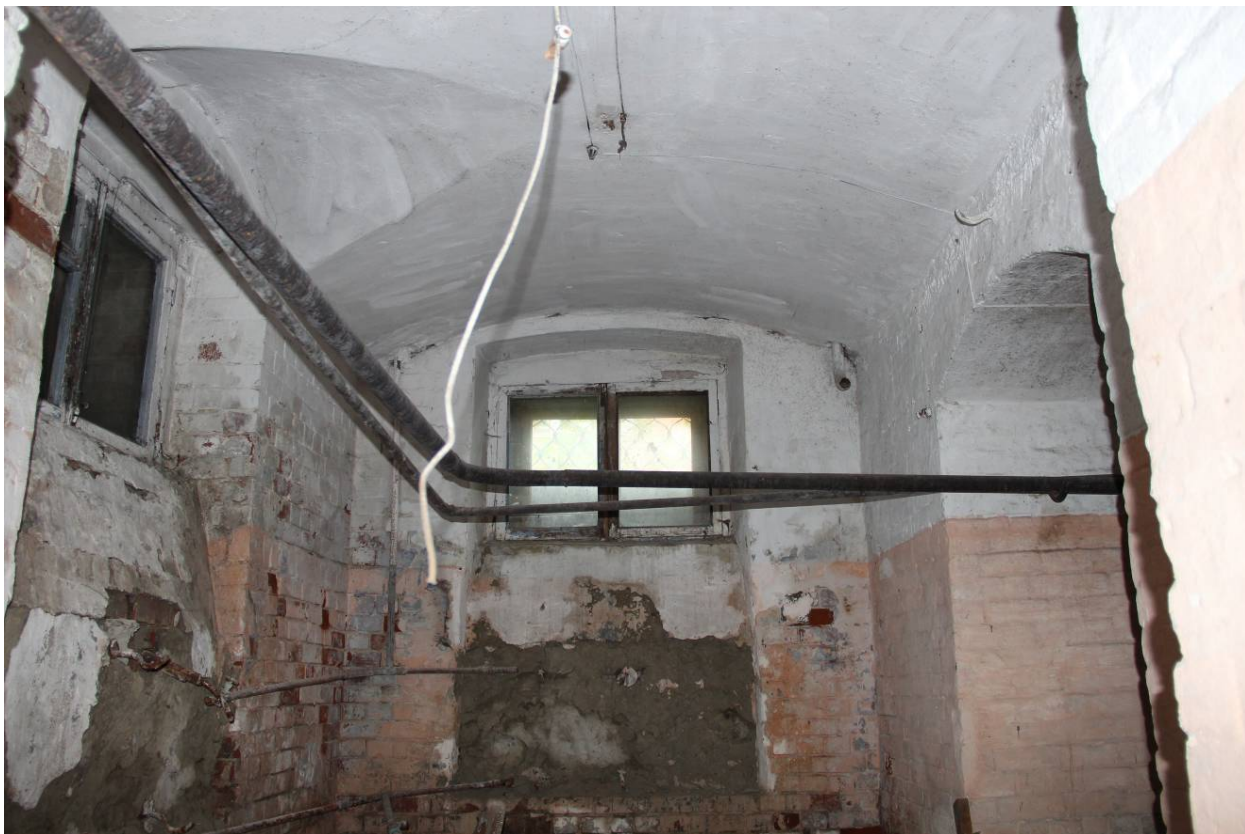
Видовая точка № 71

Помещение подвала с цилиндрическим сводом (дата съемки: 23.09.2014)

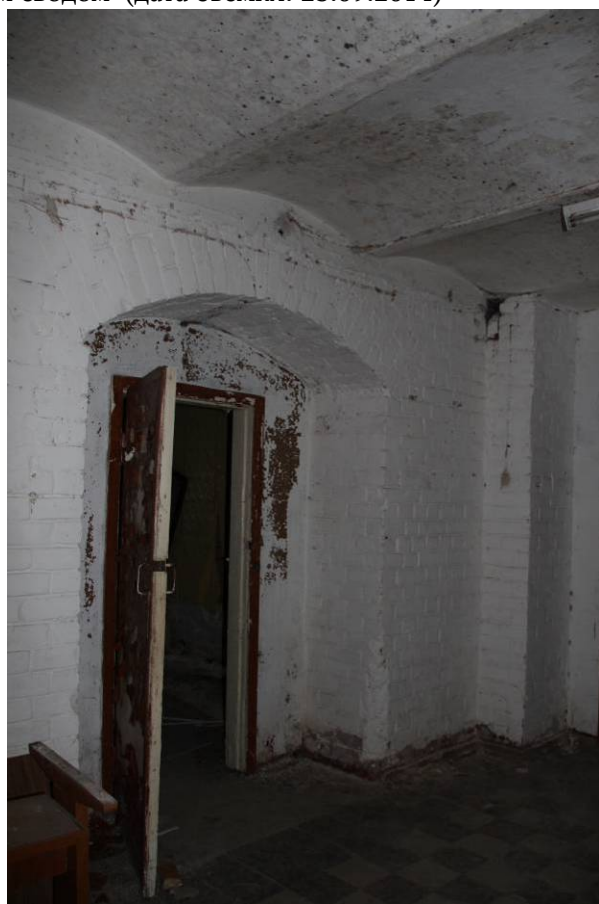
Видовая точка № 73

Лучковый дверной проем подвала  
(дата съемки: 23.09.2014)

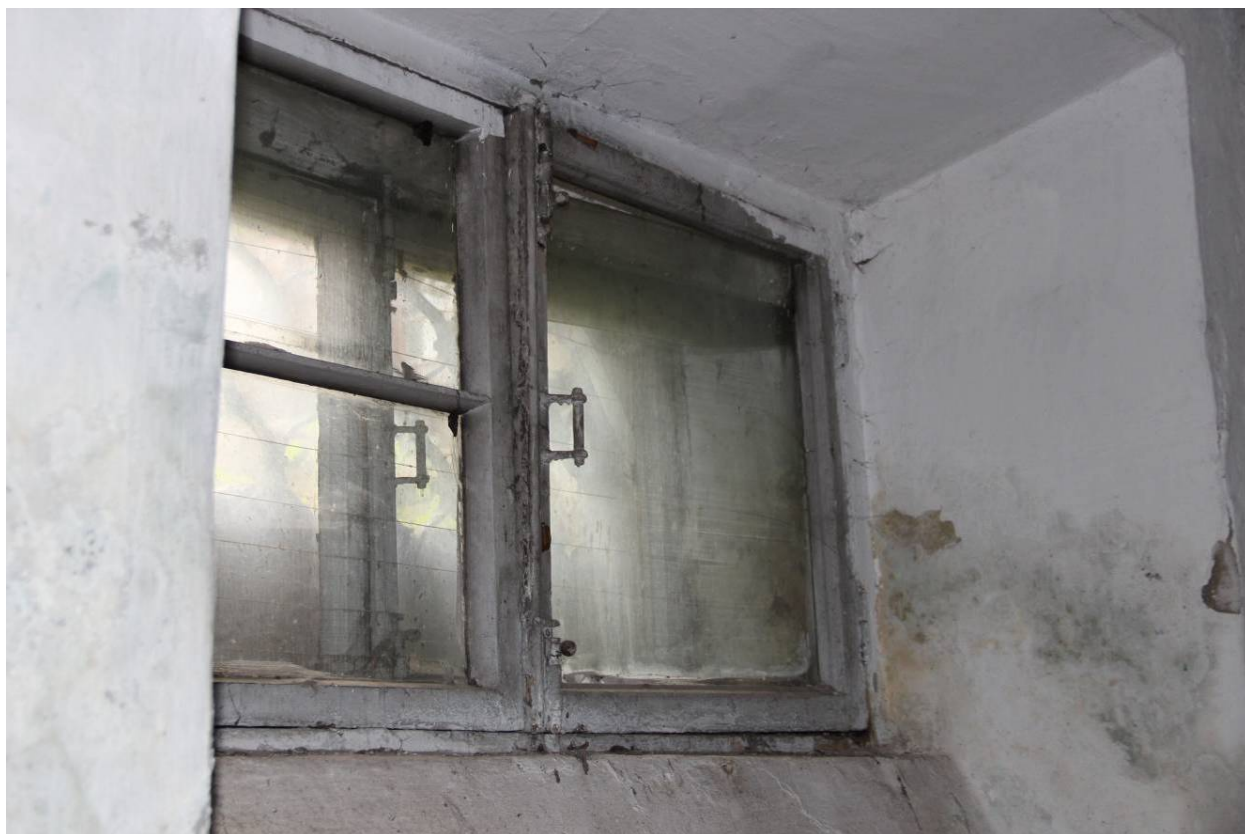
Видовая точка № 74  
Окно подвала с деревянным заполнением и металлической фурнитурой  
(дата съемки: 23.09.2014)

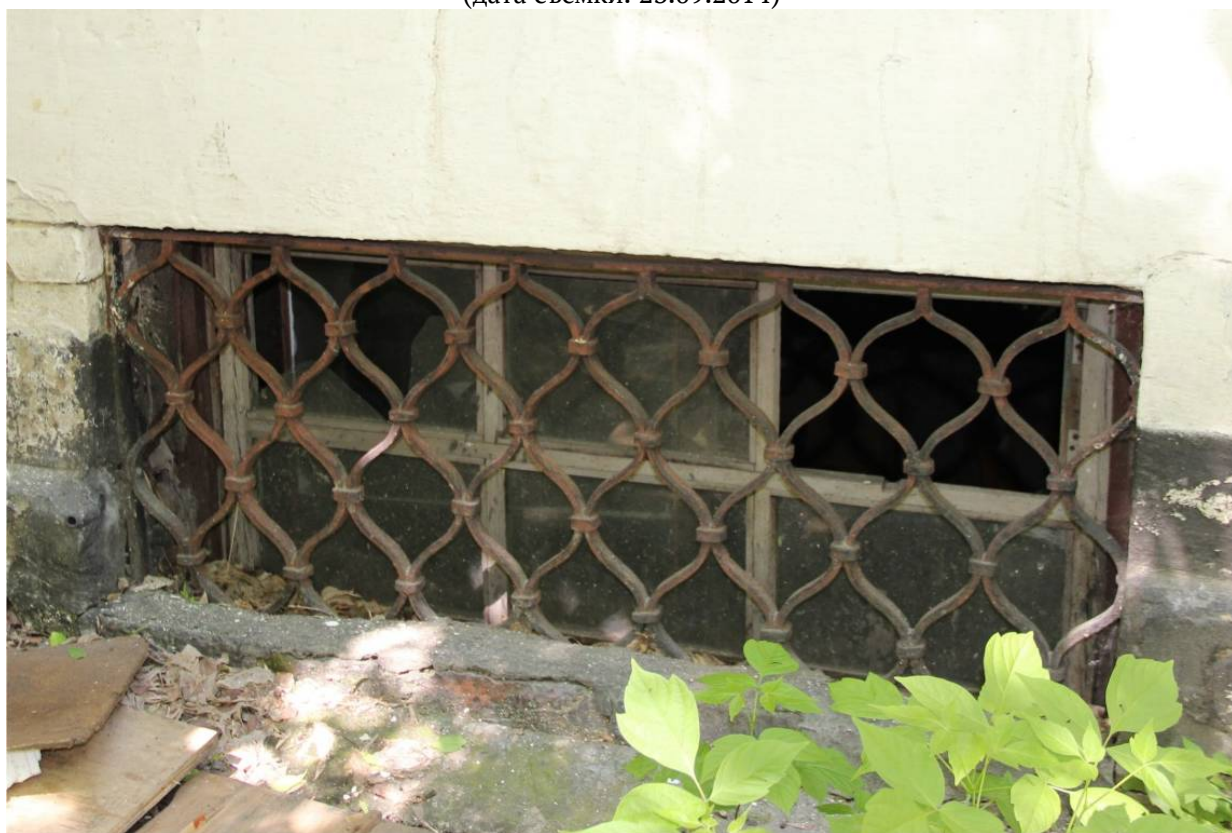
Видовая точка № 75  
Кованая решетка окна подвала (дата съемки: 05.06.2015)

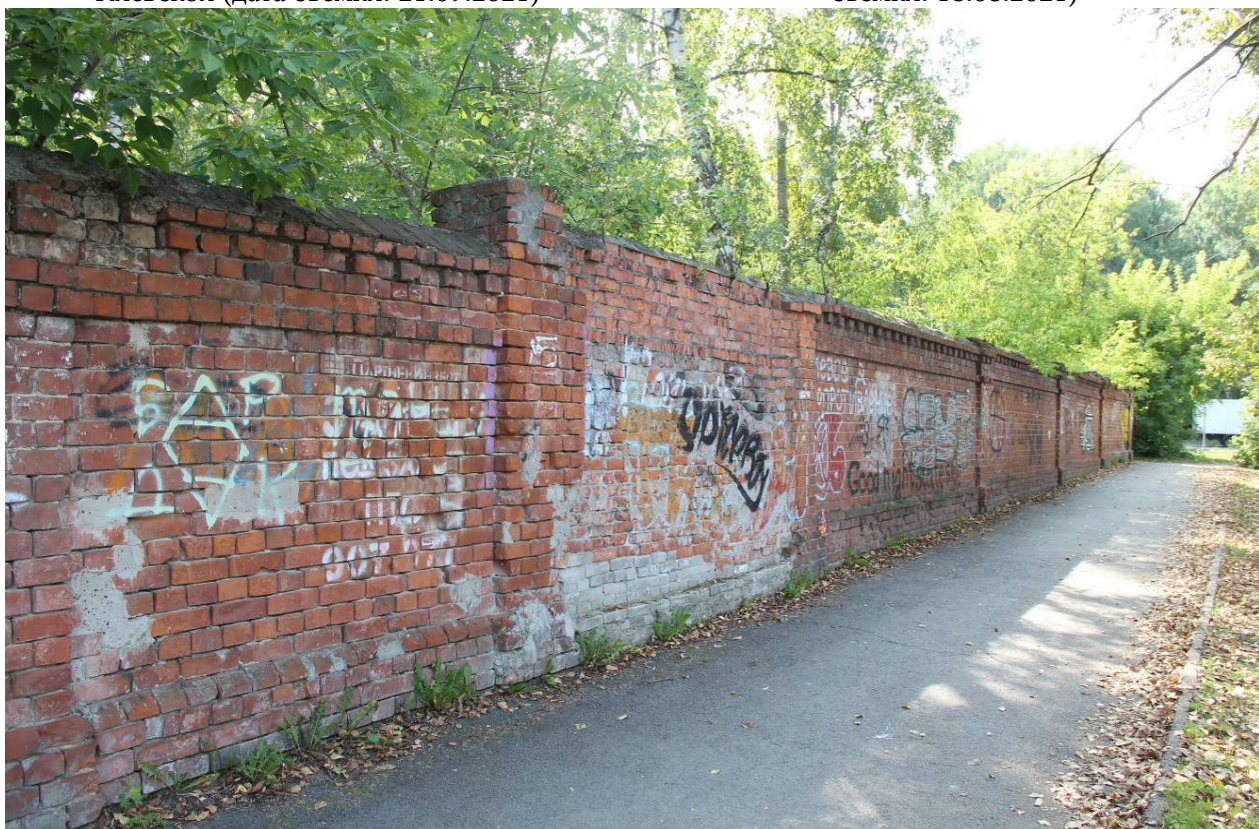
Видовая точка № 82  
Фрагмент каменной ограды территории по ул. Тверской с участком,  
заложеным поздним кирпичом (дата съемки: 18.08.2021)

1.5. Каменное ограждение территории на дату строительства 1912 г., расположенное по всему периметру территории комплекса (в северной части ограждение утрачено) и имеющее вид «глухой» кирпичной стены. Габаритные размеры ограждения, материал конструкций (бут, кирпич), наружная отделка (лицевой кирпич). Характер покрытия карнизной части ограды – листовой металл с фальцовкой и окраской. Декоративное оформление ограды (с внутренней и наружной сторон): профильный карниз с «сухариками», лопатки и цоколь. Фрагменты исторических калиток – высокие массивные кирпичные столбы с полуциркульным навершием и более проработанным декором, расположенные у центральной части главного фасада. Кованые подставки на столбах для навески ворот и калиток. Исторический вид утраченных фрагментов ограждения, местоположение и вид ворот и калиток (устанавливается по результатам реставрационных исследований).
