Об утверждении предмета охраны объекта культурного наследия  
регионального значения «Дом жилой», втор. пол. XIX в.  
(г. Томск, ул. Шишкова, 6)

Предмет охраны объекта культурного наследия регионального значения  
«Дом жилой», втор. пол. XIX в., по адресу: Томская область, г. Томск,  
Шишкова улица, 6

**Фотографические изображения объекта культурного наследия**

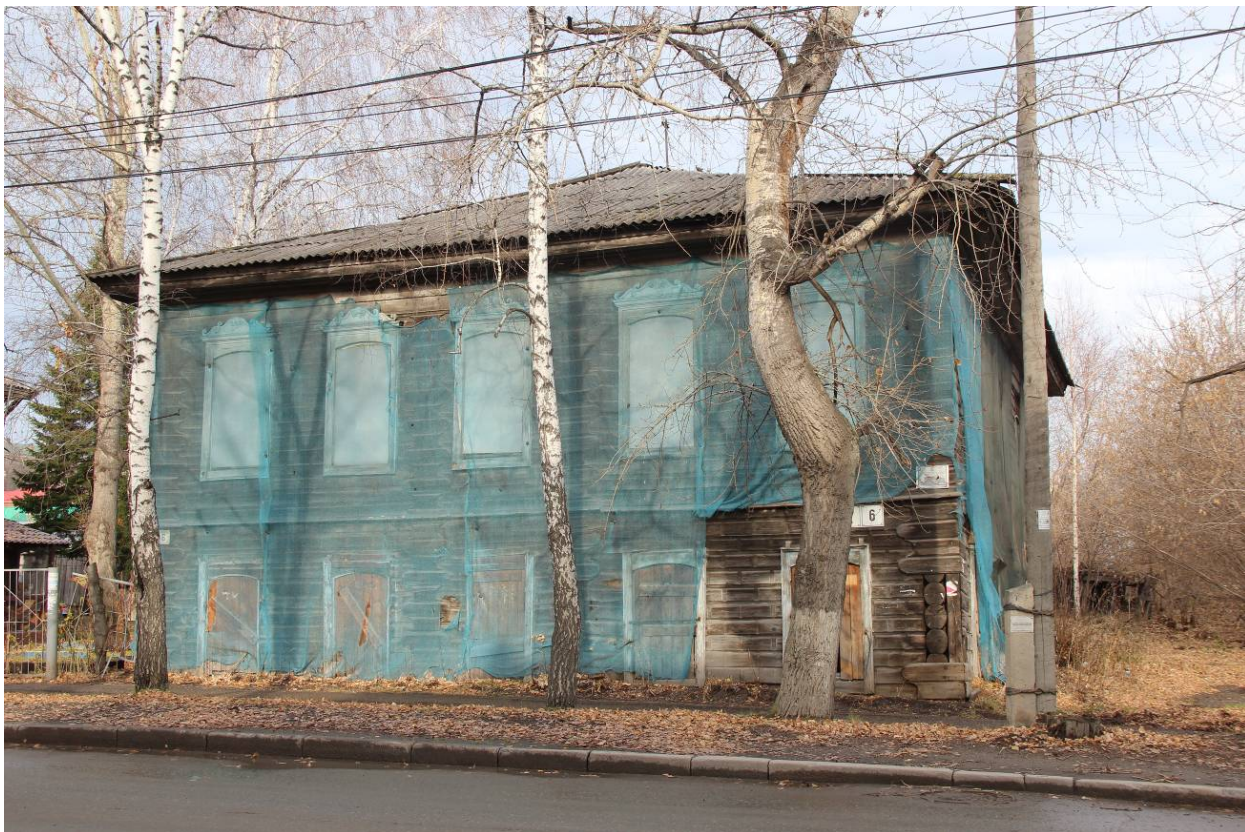
Видовая точка № 3.  
Главный южный фасад здания

4.1. Главный южный фасад симметричной композиции в 5 осей оконных проемов. Боковой западный фасад фронтальной композиции по основному объему решен в 4 оконных оси оконных проемов, по прирубу – в одну ось сдвоенного окна в уровне второго этажа. Боковой восточный фасад по основному объему решен в 4 оси окон. Исторический вид дворового северного фасада (устанавливается по результатам реставрационных исследований).

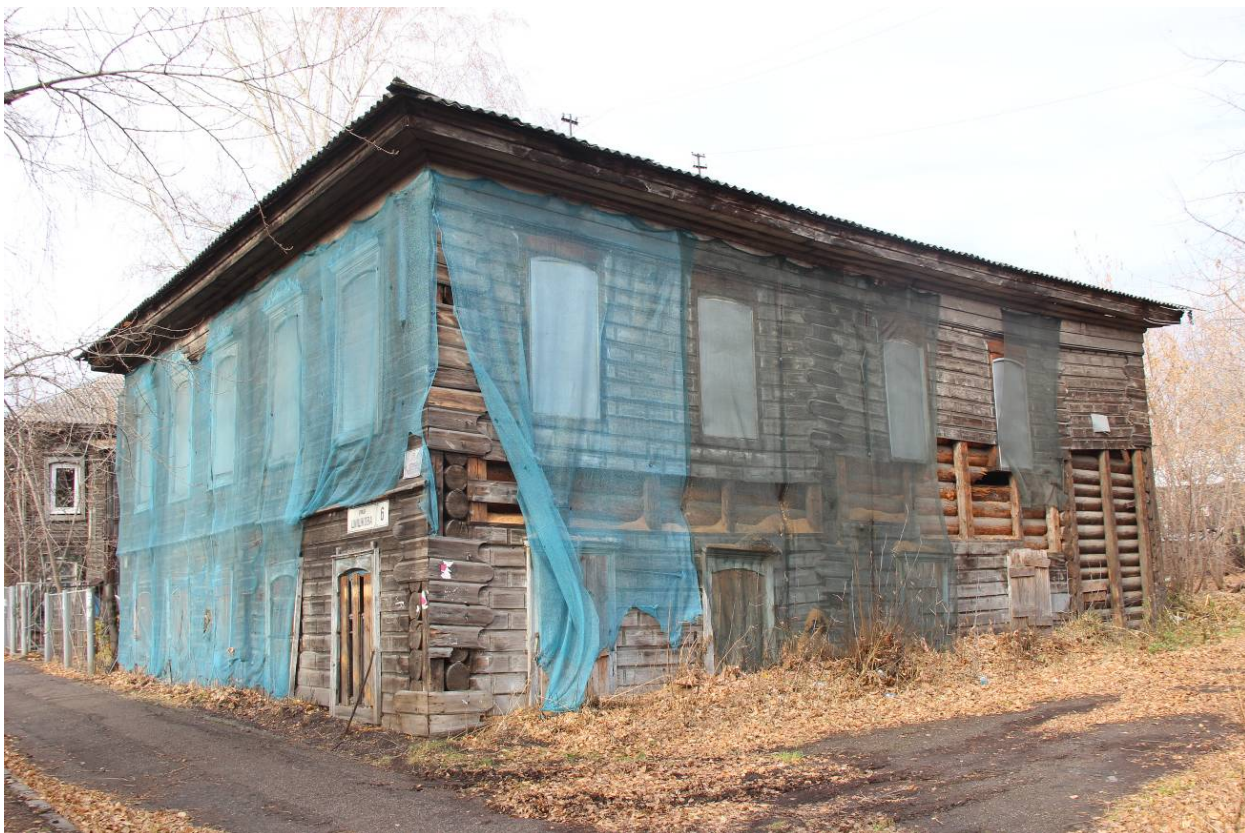
Видовая точка № 4.  
Боковой восточный фасад здания

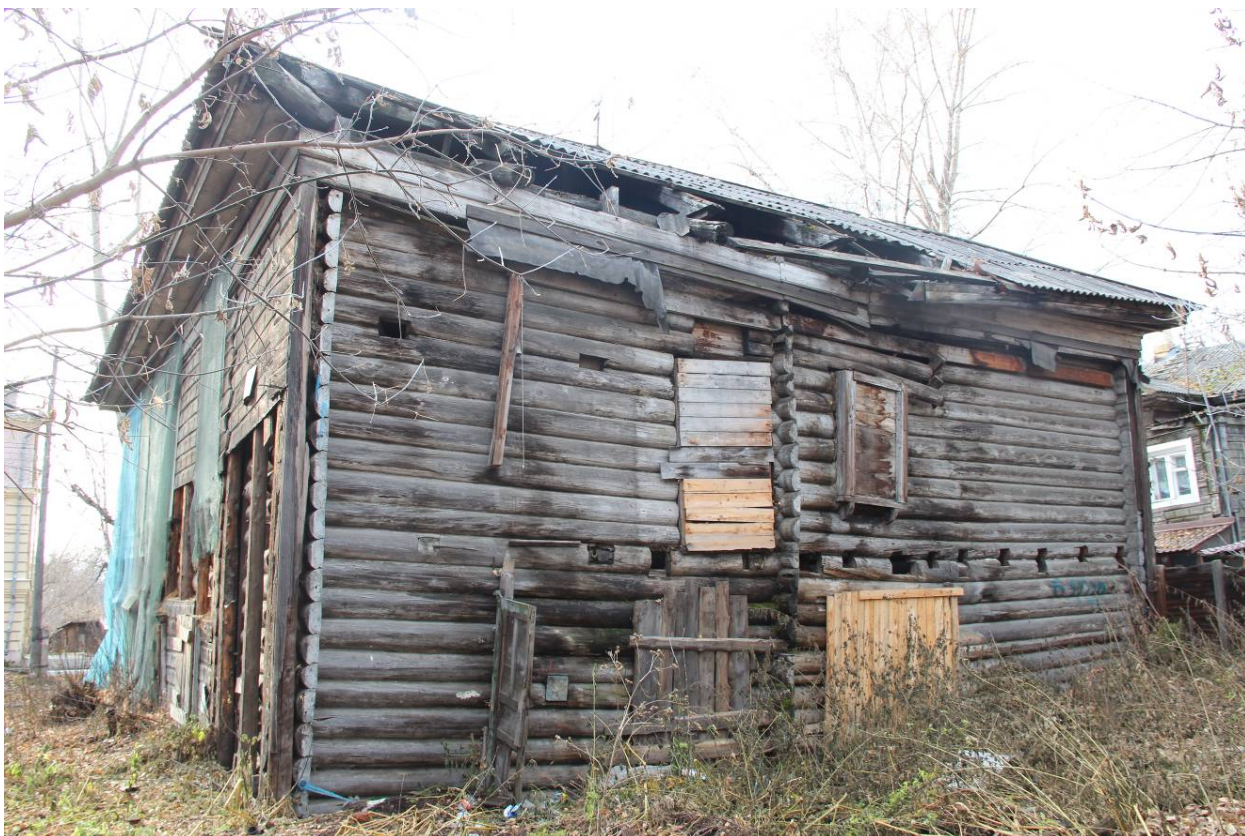
Видовая точка № 5.  
Дворовый северный фасад здания

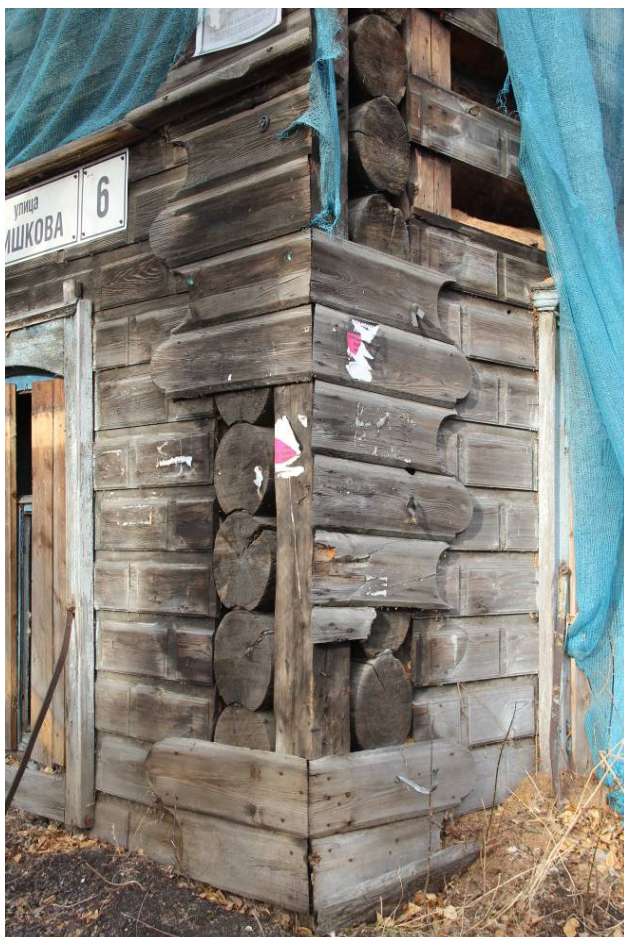
Видовая точка № 7.  
Фрагмент угловой лопатки из фигурной  
обшивки, междуэтажный пояс

4.4. Декоративное оформление фасадов (включая прируб), выполненное с применением элементов резного декора (включая материал и технику исполнения резьбы). Профильный карниз большого выноса с широким фризом и обшивкой из профильных досок. Дощатая с рустованной поверхностью обшивка стен (прямоугольный руст). Профильный междуэтажный пояс. Лопатки из фигурной обшивки на углах дома и в местах расположения врубок бревен. Наличники окон прямоугольные рамочные с профилированным обрамлением, профильной полкой над лобовой доской и фигурным навершием из валютообразных завитков с центральным элементом в виде стилизованной пальметты. Наличник сдвоенного окна 2-го этажа западного фасада (прируба) с аналогичным декором. Исторический вид ставней окон 1-го этажа (устанавливается по результатам реставрационных исследований).

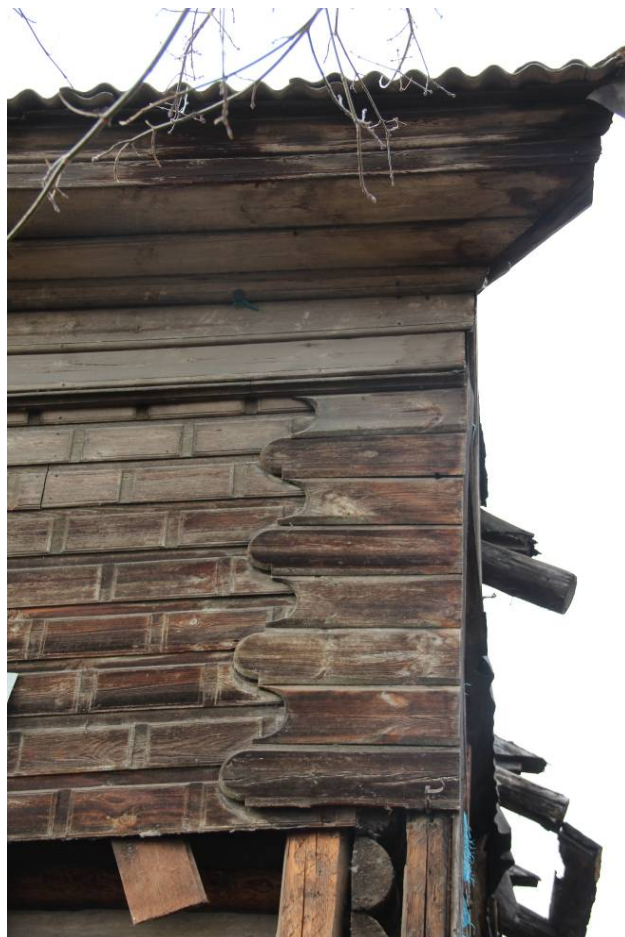
Видовая точка № 8.  
Фрагмент восточного фасада: профильный  
карниз, рустованная обшивка фасада, лопатка из  
фигурной обшивки

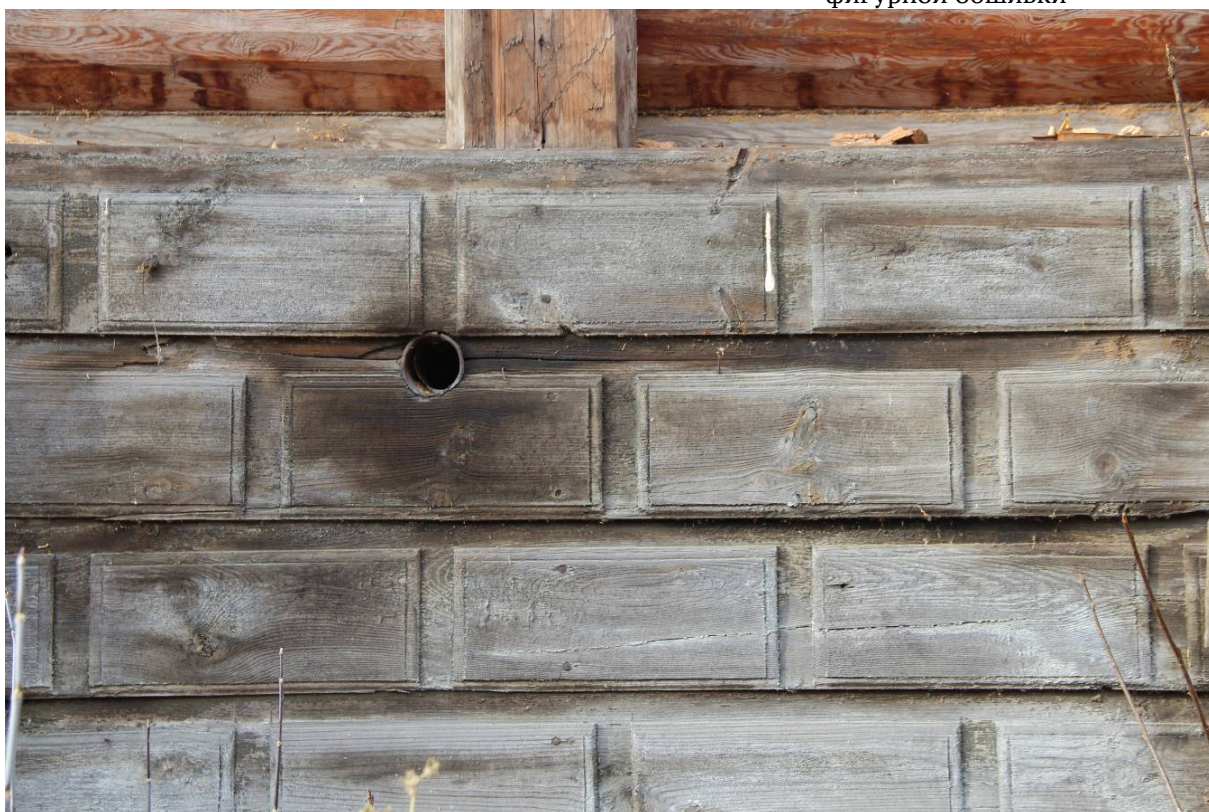
Видовая точка № 9.  
Рустованная обшивка бревенчатых стен сруба

5. Материал и характер обработки фасадных поверхностей на дату строительства здания втор. пол. XIX в.: дощатая с рустованной поверхностью обшивка бревенчатых стен и элементы фасадного декора с окрашенной поверхностью, кирпичная кладка цоколя без отделки.

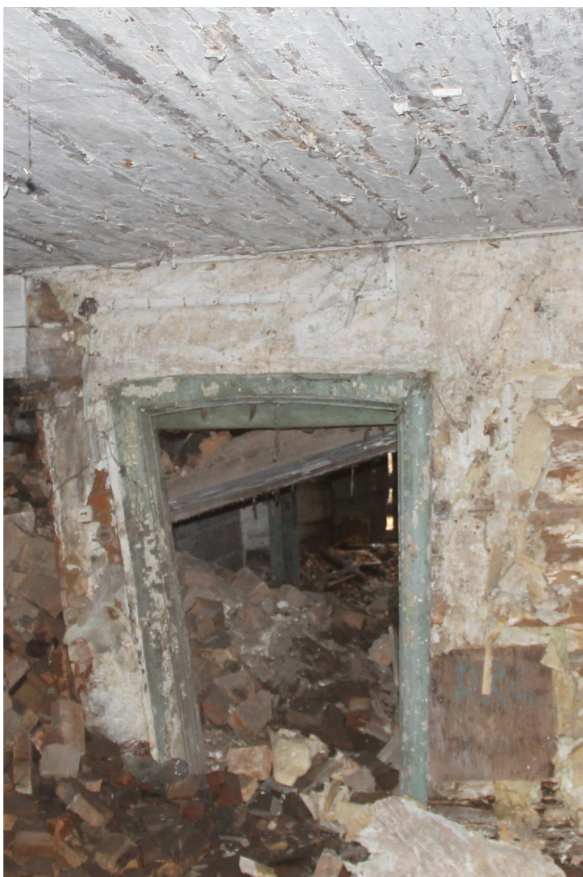
Видовая точка № 10.  
Коробка лучковой двери 1-го этажа (Яблонская  
М.А., 25.10.2021)

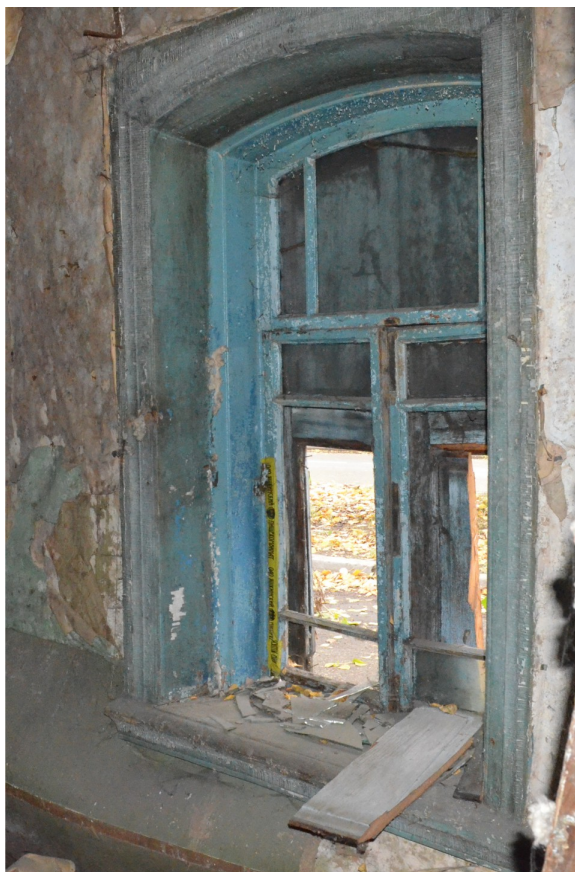
Видовая точка № 11.  
Окно 1-го этажа (ТГАСУ, 2012 г.)

7. Заполнения оконных и дверных проемов на дату сохранившихся элементов. Деревянные оконные заполнения, их габаритные размеры, форма (лучковые), материал (дерево), деревянные коробки с профильным подоконником и профильным обрамлением проемов, рисунок расстекловки оконных рам. Дверные коробки внутренних дверей деревянные с профильным обрамлением проема. Исторический вид наружных и внутренних дверей (устанавливается по результатам реставрационных исследований).

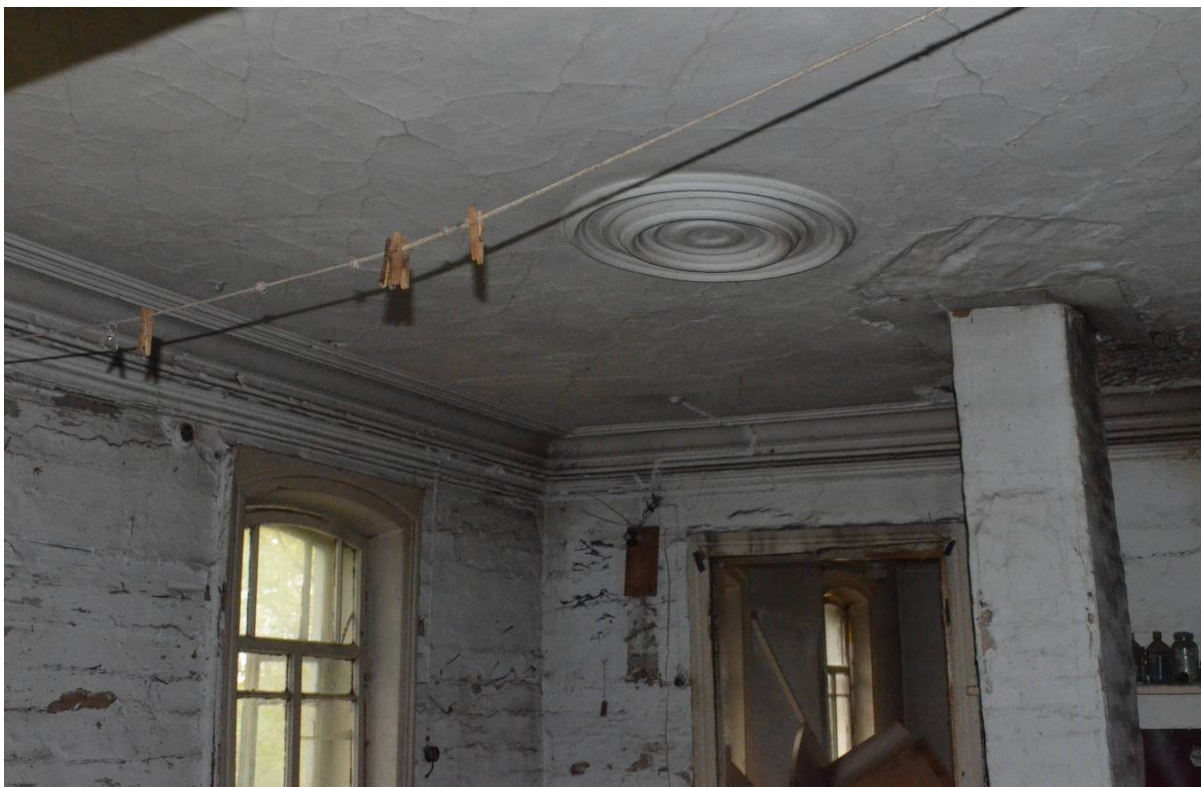
Видовая точка № 14.  
Помещение 2 этажа с элементами декора: профильные тяги, розетка  
(ТГАСУ - 2012 г.)

11. Архитектурно-художественное оформление интерьеров на дату сохранившихся элементов декоративного оформления. Профильные потолочно-стенные штукатурные тяги и круглые профилированные потолочные розетки, их рисунок, габаритные размеры и профиль сечения.

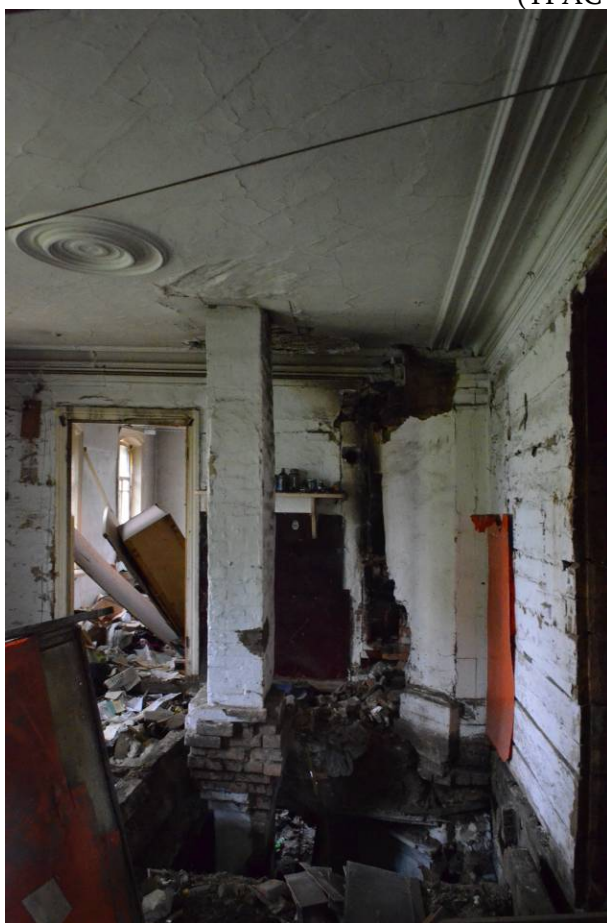
Видовая точка № 15.  
Помещение 2 этажа. Угловая печь и элементы  
штукатурного декора  
(ТГАСУ, 2012 г.)

12. Инженерно-техническое оборудование здания на дату сохранившихся элементов. Система вентиляции конструкций (продухи на фасадах). Печи (угловые, диагональные и прямоугольные).

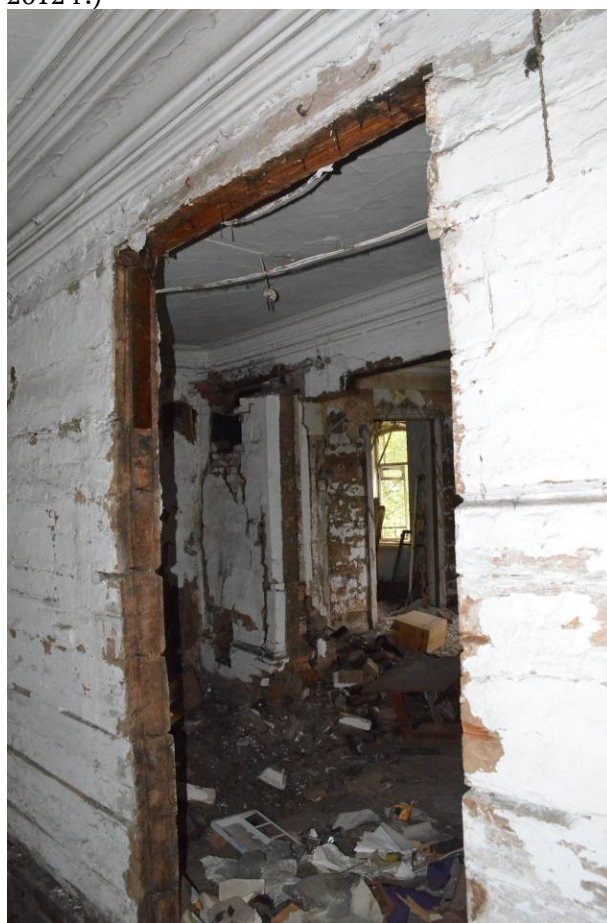
Видовая точка № 16.  
Помещение 2 этажа. Печь прямоугольная,  
элементы штукатурного декора  
(ТГАСУ, 2012 г.)

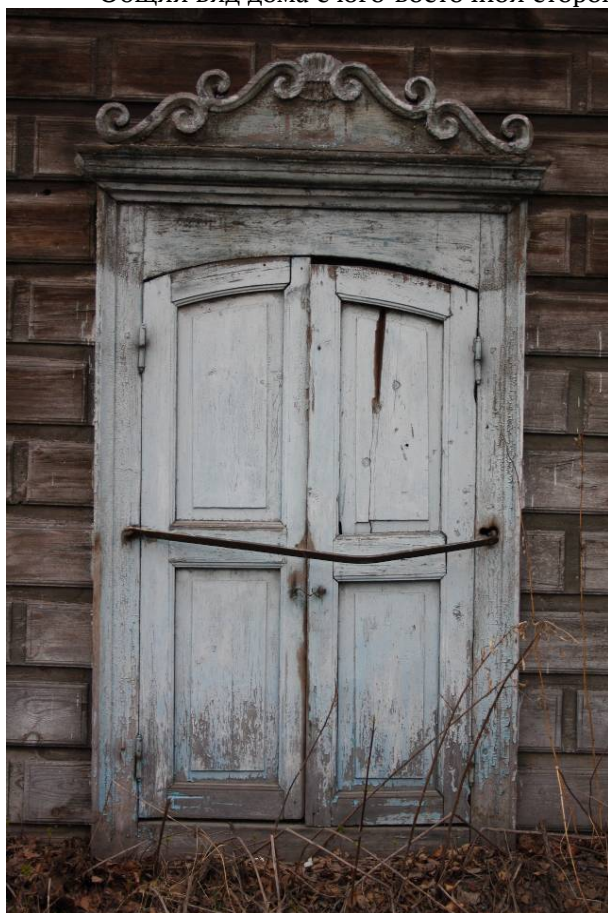
Видовая точка № 18.  
Наличник окна первого этажа со ставнями  
(Яблонская М.А., дата съемки: 2011 г.)

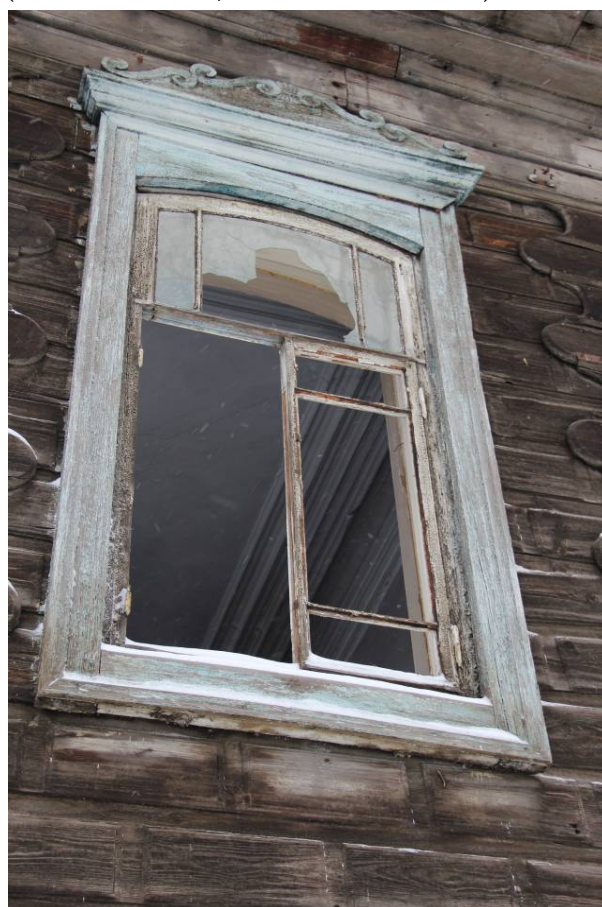
Видовая точка № 19.  
Наличник окна второго этажа, профильные  
штукатурные тяги в отделке помещения  
(Яблонская М.А., 21.11.2014 г.)

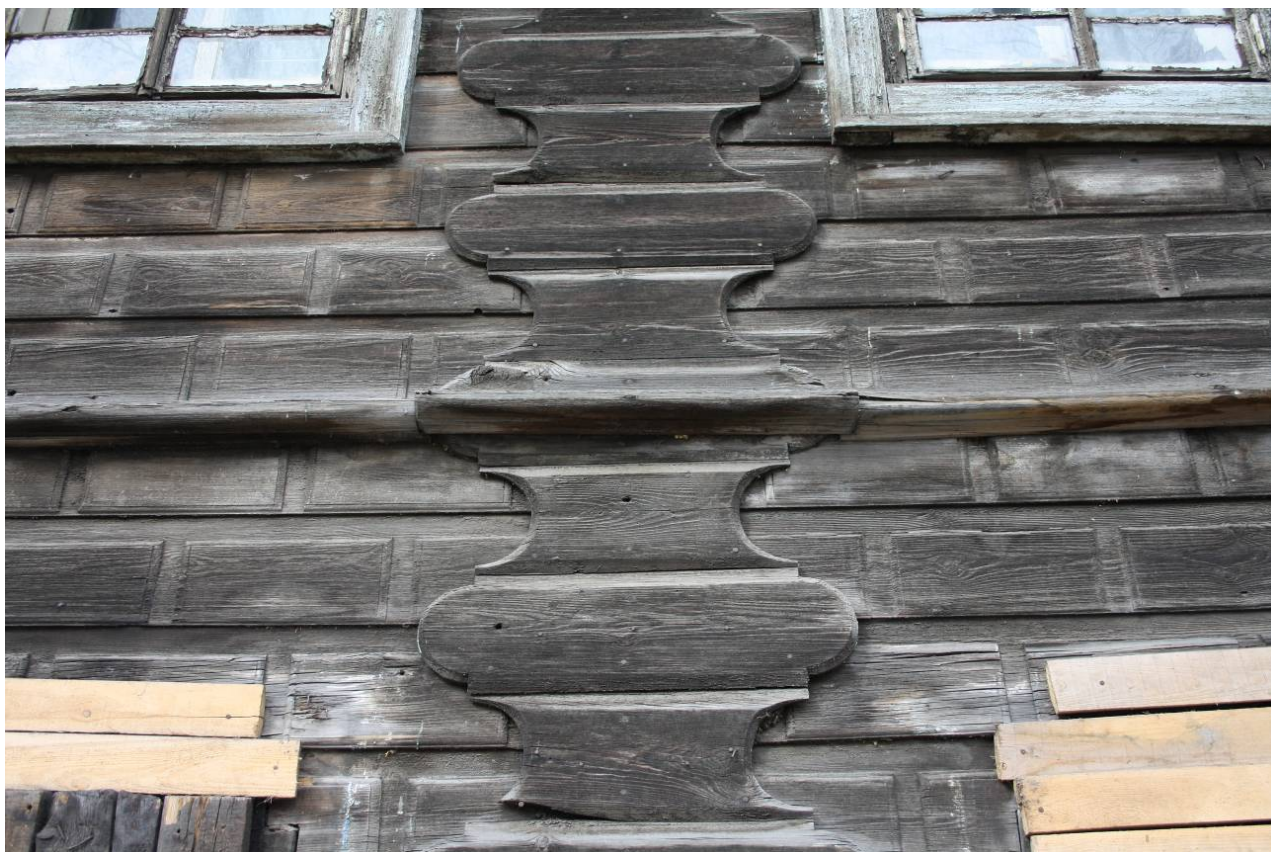
Видовая точка № 20.

Рустованная обшивка фасада, лопатка из фигурной обшивки, междуэтажный пояс  
(Яблонская М.А., дата съемки: 2011 г.)

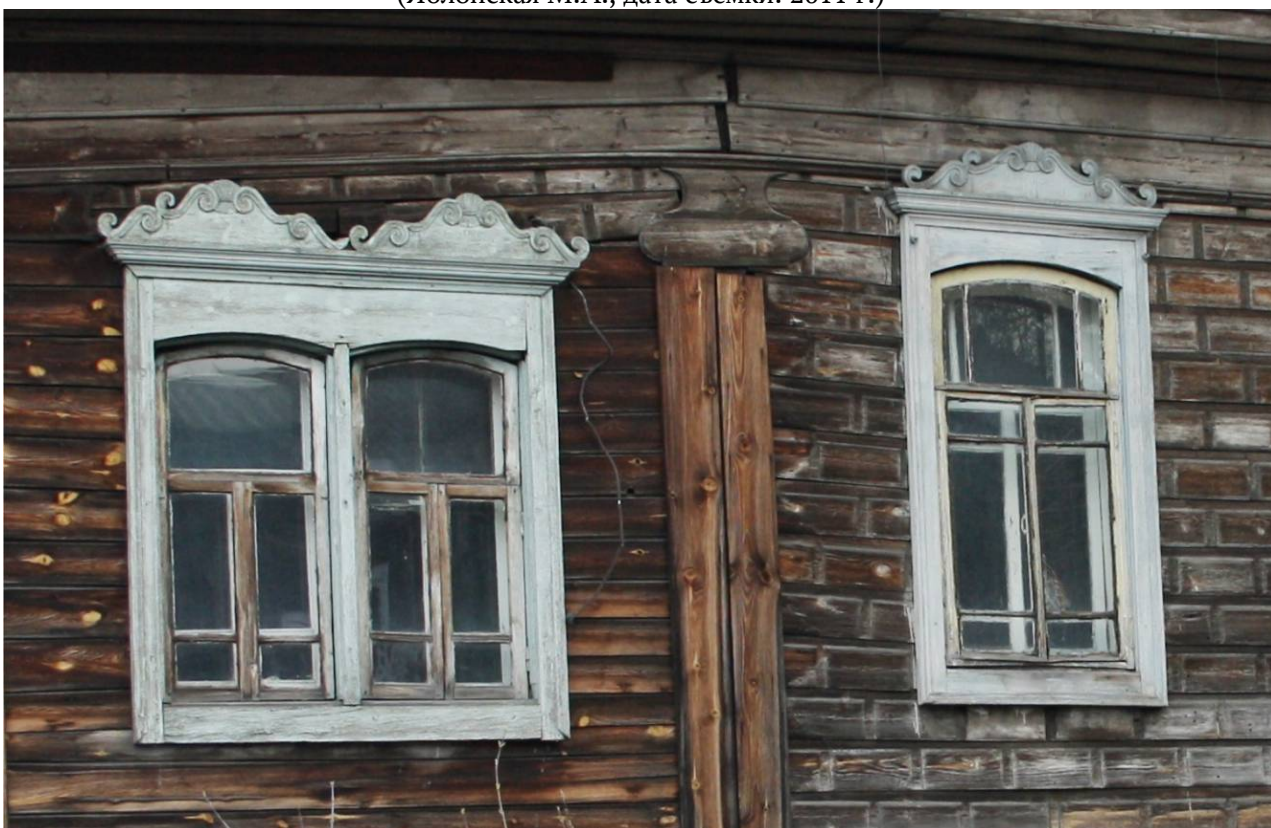
Видовая точка № 21.

Окна 2-го этажа западного фасада дома с наличниками:  
с левой стороны – сдвоенные окна прируба, с правой стороны – окно основного объема  
(Яблонская М.А., дата съемки: 2011 г.)

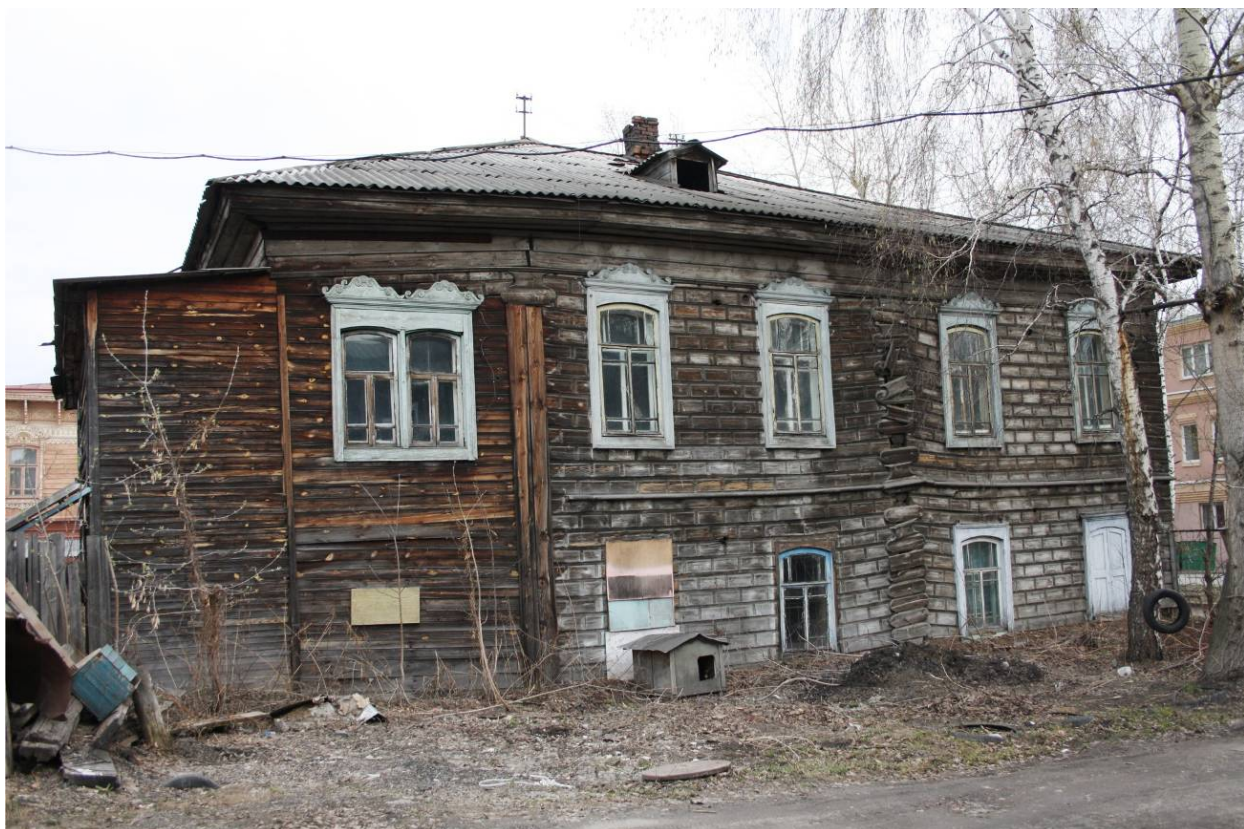
Видовая точка № 22.  
Западный фасад дома (Яблонская М.А., дата съемки: 2011 г.)

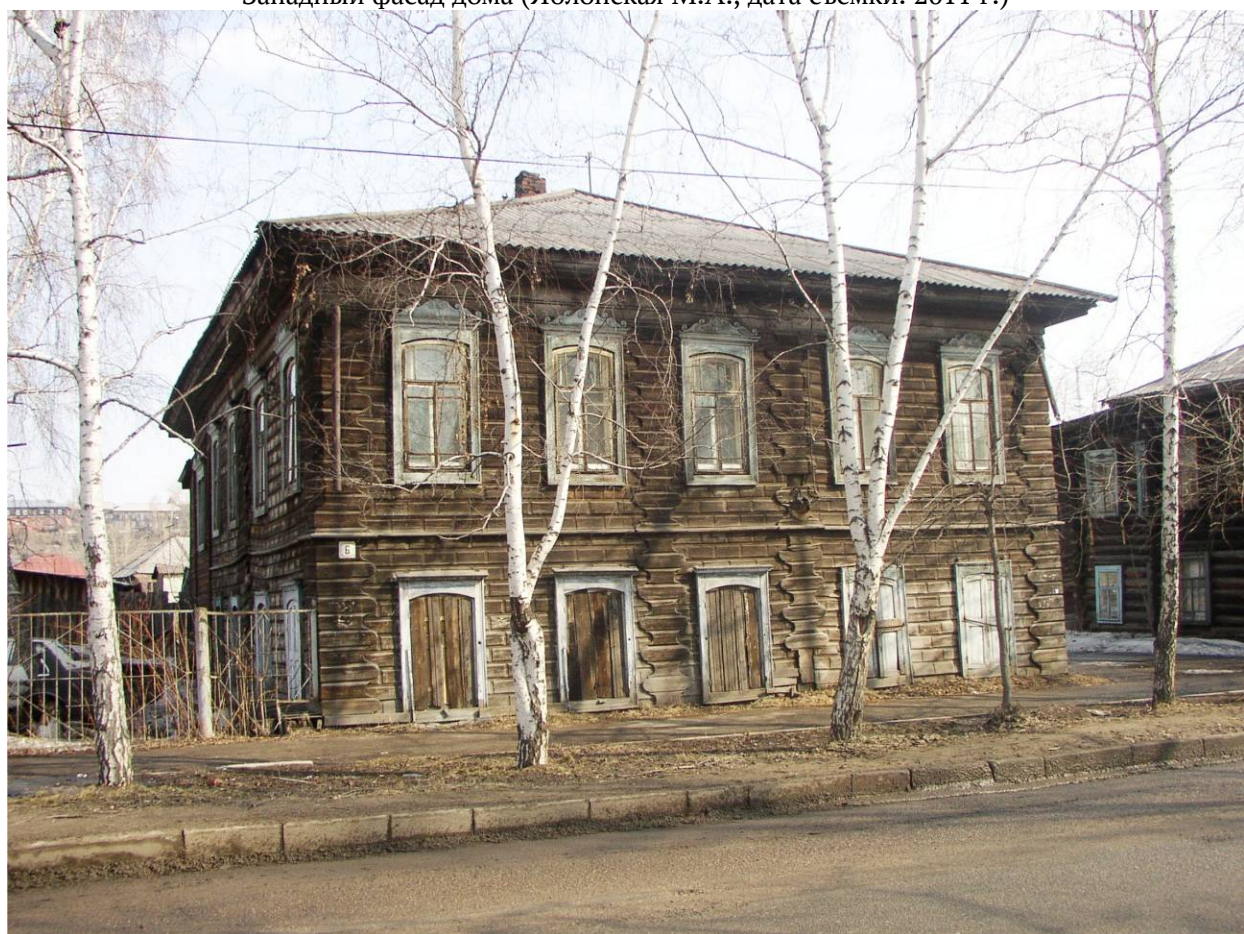
Видовая точка № 23.  
Главный южный фасад дома (Яблонская М.А., дата съемки: 2002 г.)
