# КОМИТЕТ ПО ОХРАНЕ ОБЪЕКТОВ КУЛЬТУРНОГО НАСЛЕДИЯ ТОМСКОЙ ОБЛАСТИ

## ПРИКАЗ

О включении объекта культурного наследия регионального значения «Типография товарищества «Печатня С.П. Яковлева» (бывший каменный дом усадьбы купца М.Л. Куренкова, 1888 г.), 1902 г., в единый государственный реестр объектов культурного наследия (памятников истории и культуры) народов Российской Федерации, об утверждении границ его территории и предмета охраны (г. Томск, пр. Ленина, 40)

Предмет охраны объекта культурного наследия регионального значения  
«Типография товарищества «Печатня С.П. Яковлева» (бывший каменный дом  
усадьбы купца М.Л. Куренкова, 1888 г.)», 1902 г.,  
по адресу: Томская область, г. Томск, пр. Ленина, 40

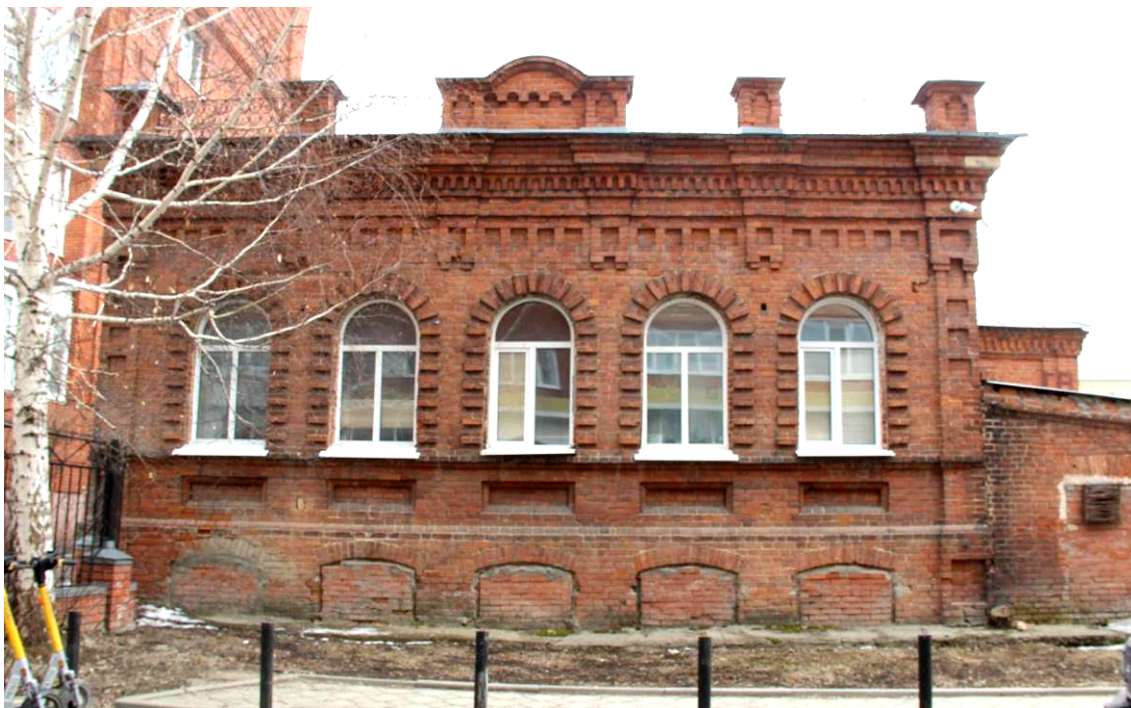
Видовая точка № 1. Главный западный фасад здания. Вид с пер. Типографского

4.1 Главный западный фасад одноэтажного объёма здания симметричной композиции в 5 осей оконных проёмов с акцентом центральной оси аттиком в уровне крыши. Южный фасад одноэтажного объёма здания в 4 оси оконных проёмов с выступающим в центральной части объёмом парадного входа и двухэтажный объём здания в 10 осей оконных проёмов с примыкающим в центральной части объёмом пристройки (б. котельной). Боковой западный фасад выступающего объёма парадного входа в 1 ось оконного проёма. Северный фасад одноэтажного объёма здания в 5 осей оконных проёмов и двухэтажного объёма в 10 осей оконных проёмов. Восточный фасад двухэтажного объёма (без поздних пристроек) в 3 оси оконных проёмов. Фасады одноэтажной пристройки (б. котельной): торцевые западный и восточный фасады с щипцовыми завершениями в уровне крыши, западный фасад в одну ось проёма, южный фасад - в 2 оси проёмов.

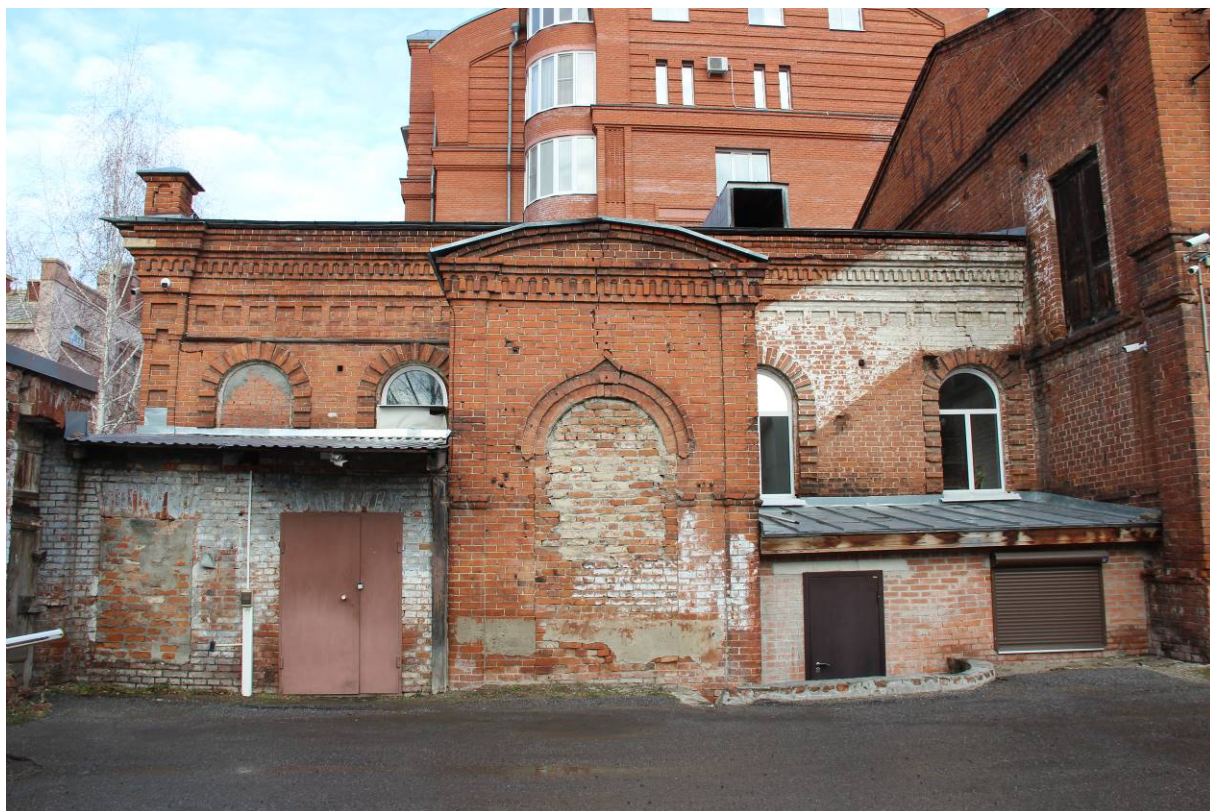
Видовая точка № 3. Южный фасад здания. Вид с территории двора

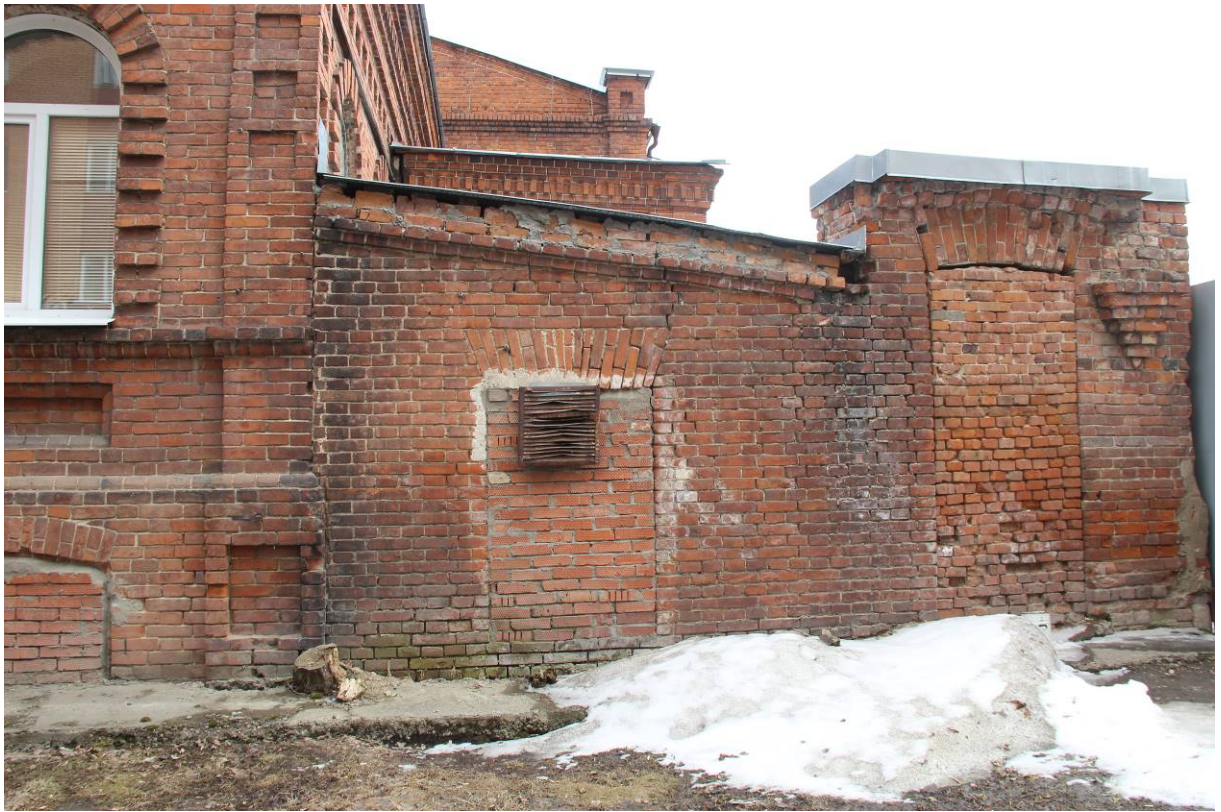
Видовая точка № 10.  
Кирпичная стена с фрагментом ворот (калиткой), вид с пер. Типографского

1.4. Фрагмент исторического ограждения территории усадьбы на дату строительства нач. XX в., представляющий собой кирпичную стену с фрагментом ворот (калиткой), решённых оконным проёмом с клинчатой перемычкой и дверным проёмом с лучковой перемычкой (заложен по фасаду). Заполнение калитки в виде деревянной филёнчатой двери на кованых подставах и навесах. Местоположение фрагмента ограждения (в месте въезда на территорию двора, по красной линии улицы в створе главного западного фасада одноэтажного объёма здания), материал (кирпич), отделка (кладка с расшивкой швов), элементы декора, выполненные с применением фигурного кирпича, отдельные элементы из песчаника (на откосе проёма калитки под железными подставами) и кованые подставы.

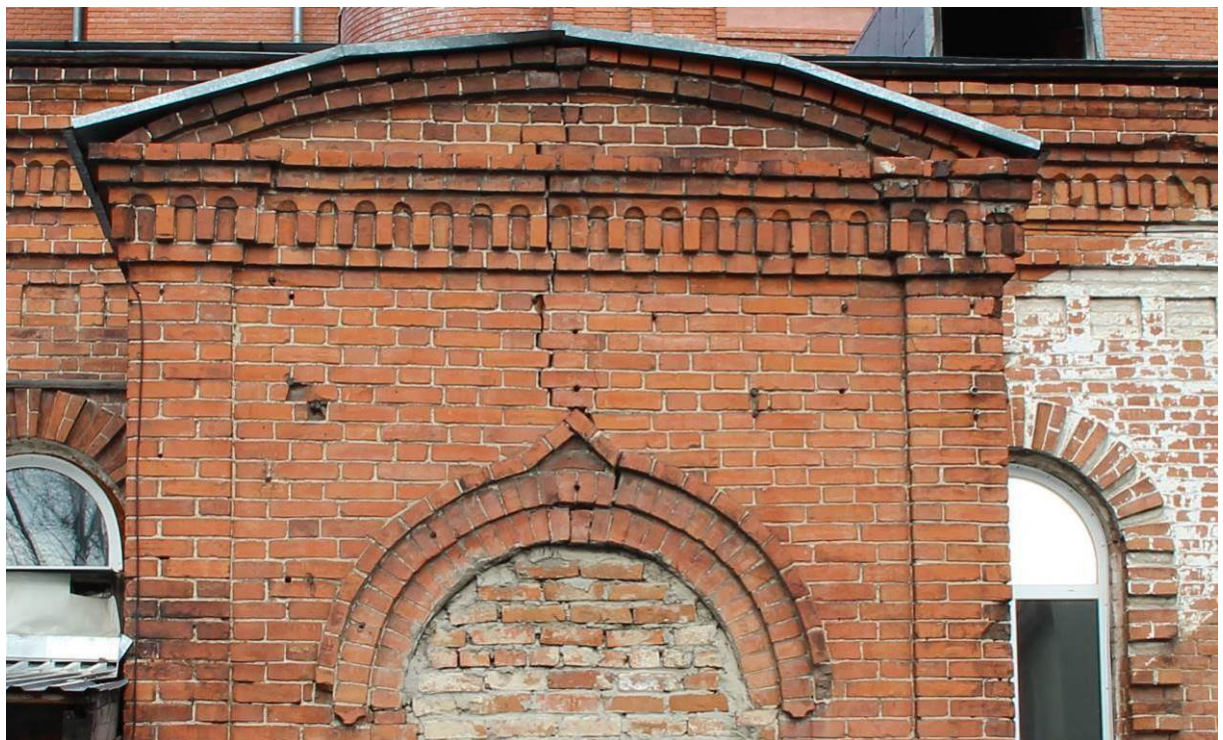
Видовая точка № 14.  
Элементы декора выступающего объёма парадного входа здания.

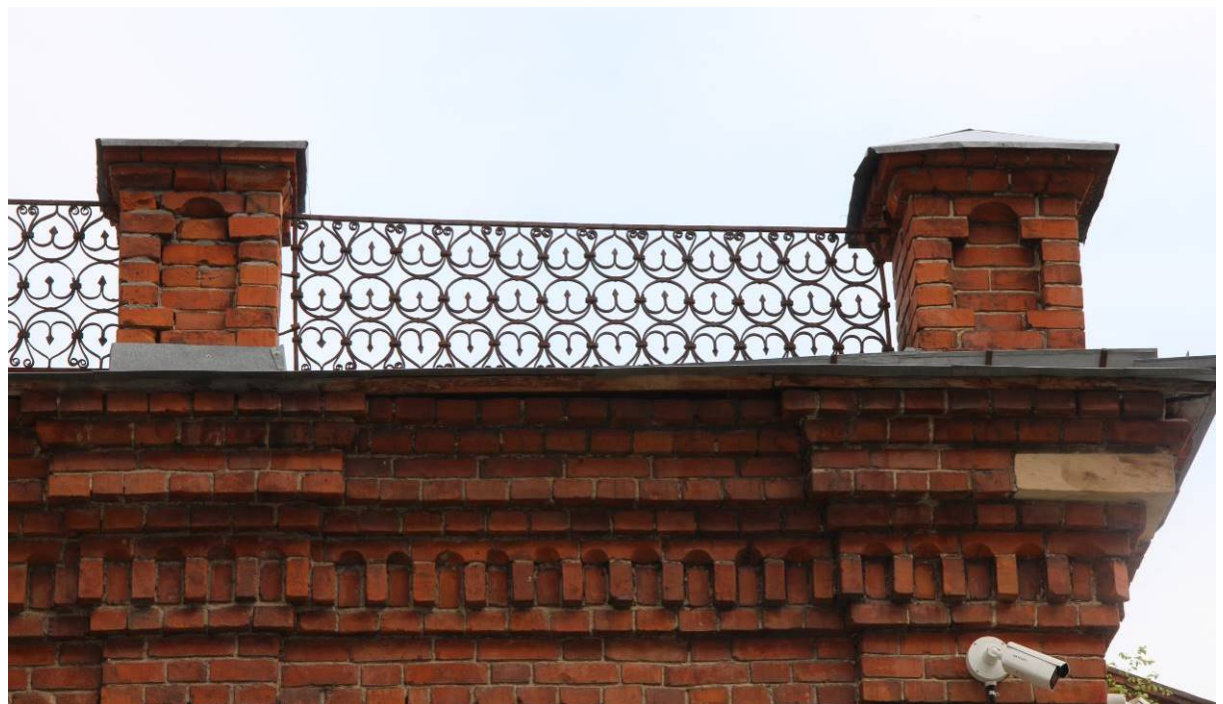
Видовая точка № 16.  
Фрагмент карниза и парапетного ограждения западного фасада здания.  
Угловые плиты из песчаника в конструкции карниза.

4.4 Подлинные элементы декоративного оформления фасадов, выполненные с применением фигурного и тёсаного кирпича и отдельные элементы из песчаника (угловые плиты карниза). Декоративное оформление одноэтажного объёма здания (1888 г.): широкий многопрофильный карниз, декорированный стилизованным аркатурным поясом, поясом «ширинок» и свисающими элементами по осям оконных простенков; обрамление оконных проёмов рустом; оформление углов лопатками с декором; широкий междуэтажный пояс с профильным обрамлением и прямоугольными филёнками, массивный цоколь с профильным выступом. Полукруглый аттик «на плечиках», оформленный профильным карнизом, аркатурным фризом, угловыми столбиками с фигурными филёнками. Парапетное ограждение с коваными решётками ажурного рисунка на кирпичных столбиках, оформленных фигурными филёнками и профильным карнизом. Декоративное оформление выступающего объёма парадного входа: полукруглый фронтон, профилированный карниз с фризом, стилизованным под аркатурный пояс и килевидное обрамление дверного проёма исторического входа. Оформление углов лопатками со скругленными гранями в нижней части и выделенными профильными поясками. Декоративное оформление фасадов двухэтажного объёма здания (1902 г.): треугольные фронтоны с профилированным карнизом на торцевых фасадах, профилированный карниз небольшого выноса основного объёма, широкий профильный междуэтажный пояс, прямоугольные лопатки. Декоративное оформление одноэтажной пристройки

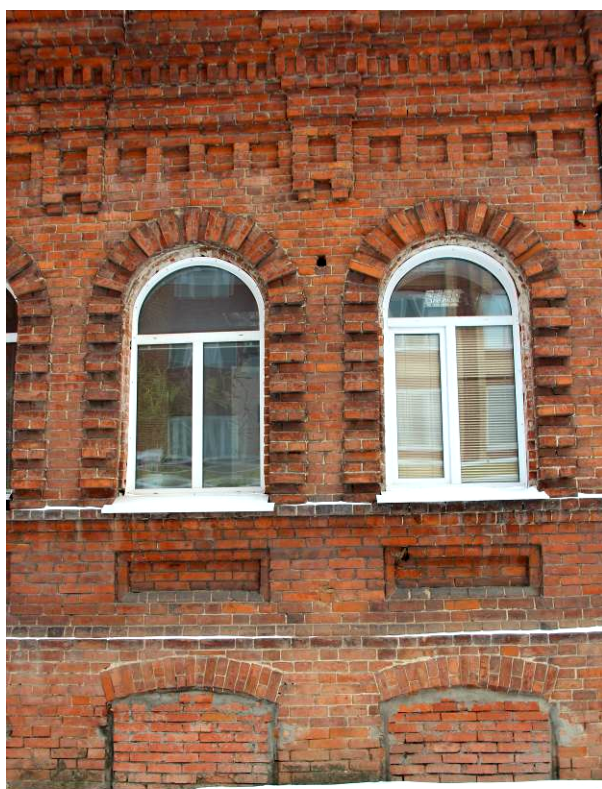
Видовая точка № 19.  
Арочные окна и элементы декора западного  
фасада здания

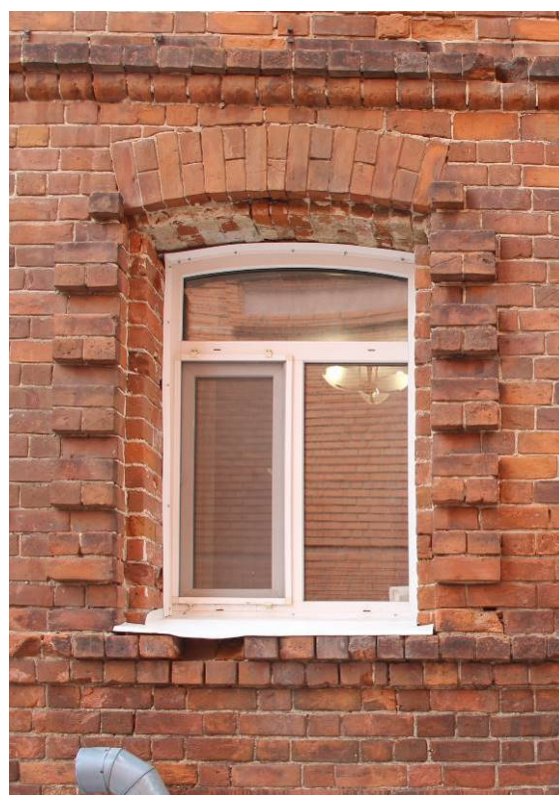
Видовая точка № 20.  
Оконный проём с лучковой перемычкой  
северного фасада здания

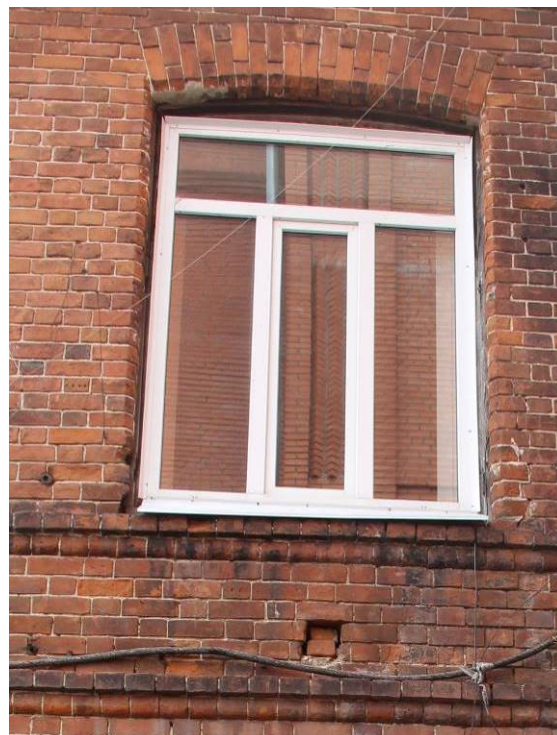
Видовая точка № 21-22.  
Заполнение оконного проема (коробка) на северном фасаде двухэтажного объема  
(по оси 8, второй этаж)

6. Исторический вид оконных и дверных заполнений: материал (дерево), местоположение, габариты и конфигурация оконных и дверных коробок, фрамуги и филенчатые двери. Оконные коробки: на северном фасаде двухэтажного объёма (по оси 8, второй этаж); на северном фасаде одноэтажного объёма (по оси 5, подвал); на южном фасаде одноэтажного объёма (по оси 2, первый этаж). Дверная коробка с фрамугой на южном фасаде двухэтажного объёма (по оси 3); деревянная двупольная филенчатая дверь входа с коробкой на западном фасаде двухэтажного объёма (второй этаж); деревянная двупольная филёнчатая дверь с коробкой в помещении первого этажа одноэтажного объёма здания.

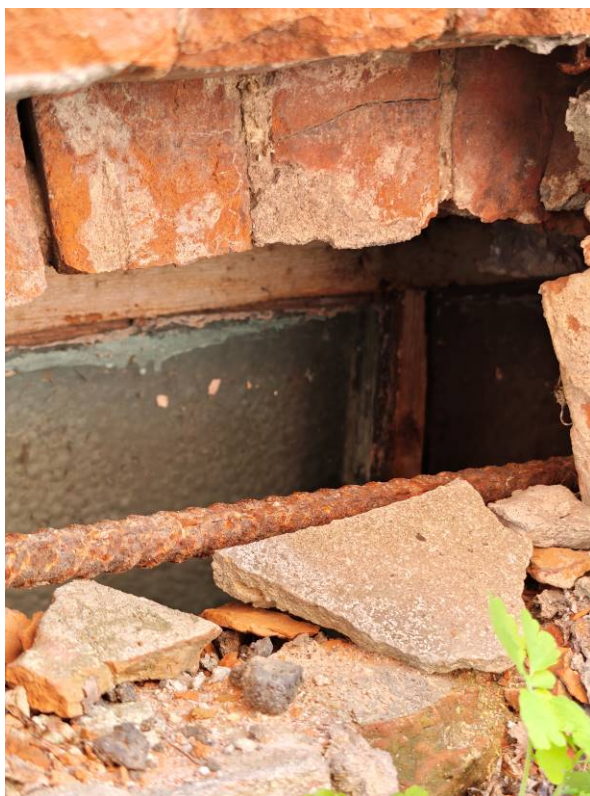
Видовая точка № 23.  
Заполнение (коробка) оконного проема  
на северном фасаде одноэтажного объёма  
(по оси 5, подвал)

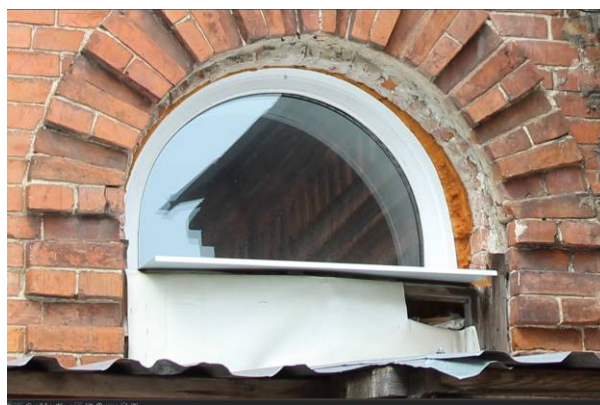
Видовая точка № 24.  
Заполнение оконного проема (коробка)  
на южном фасаде одноэтажного объёма  
(по оси 2, первый этаж)

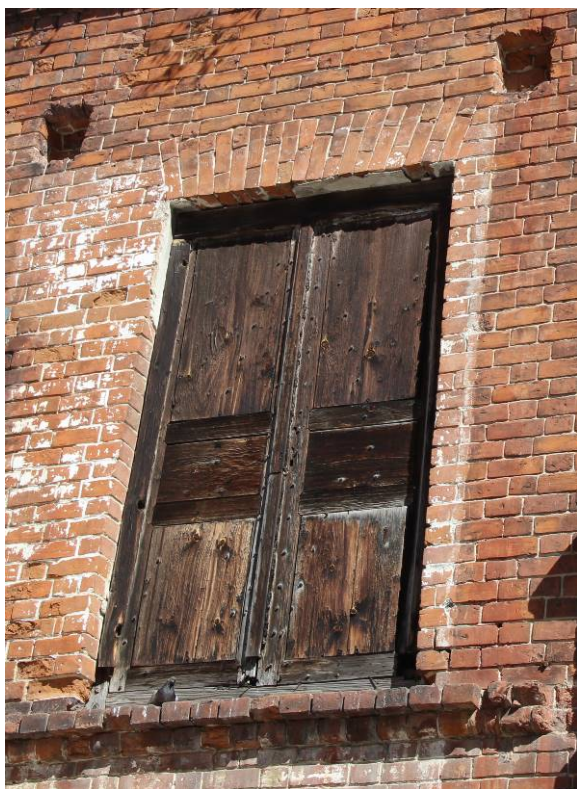
Видовая точка № 25.  
Деревянная двупольная филёчатая дверь  
с коробкой на западном фасаде двухэтажного  
объёма (2 этаж)

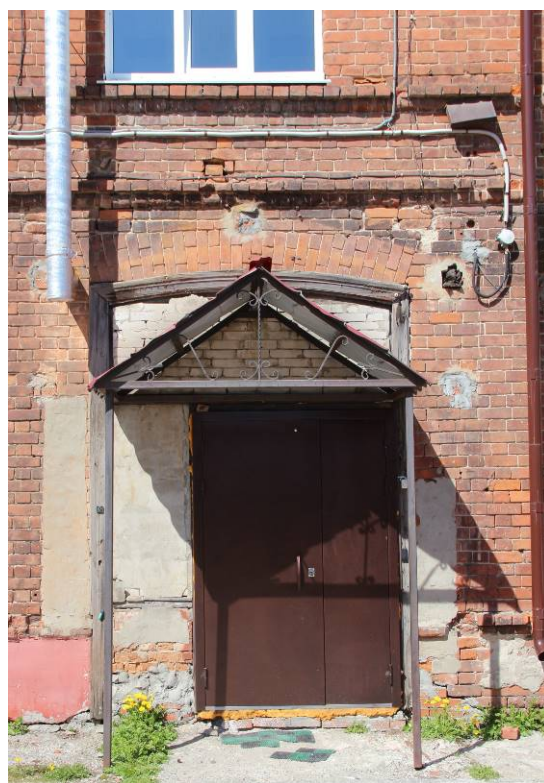
Видовая точка № 26.  
Дверная коробка с фрамугой  
на южном фасаде двухэтажного объёма  
(по оси 8)

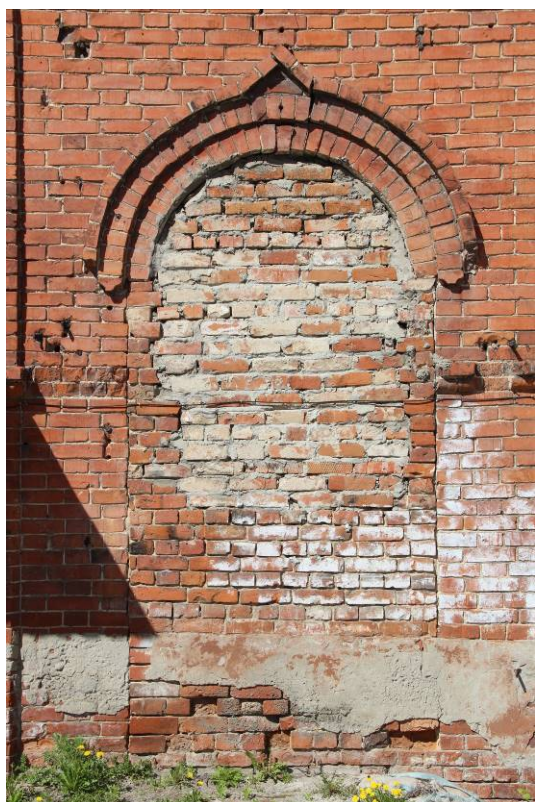
Видовая точка № 27.  
Арочный дверной проем выступающего объёма  
парадного входа южного фасада (заложен)

4.2 Местоположение, габаритные размеры и форма основных входов (включая заложенные и перестроенные проёмы): арочный дверной проём, расположенный по оси выступающего объёма парадного входа южного фасада одноэтажного объёма (заложен); лучковый дверной проём входа на первый этаж, расположенный по 3 оси проёмов южного фасада двухэтажного объёма; дверной проём с клинчатой перемычкой, расположенный в уровне второго этажа западного фасада двухэтажного объёма (заложен). Исторические проёмы входов в восточной части южного фасада двухэтажного объёма и дверной проём западного фасада одноэтажной пристройки (частично заложенные).

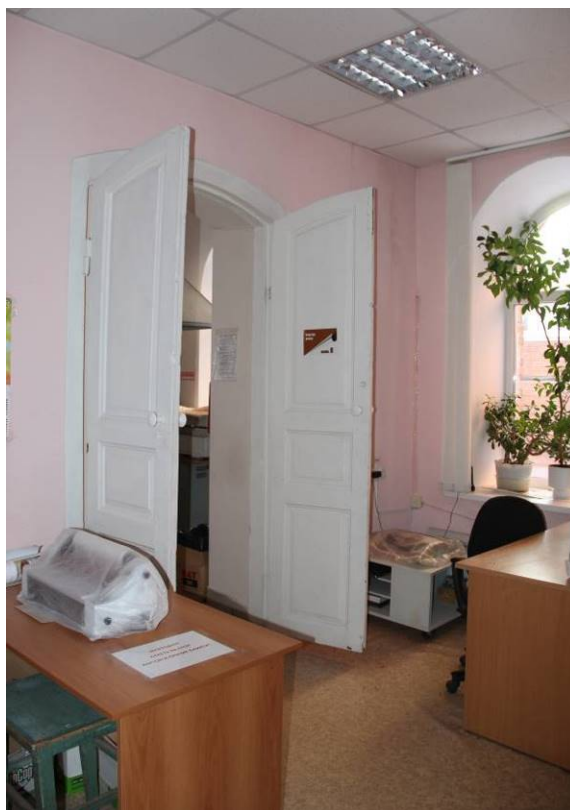
Видовая точка № 28.  
Деревянная двупольная филёчатая дверь с  
коробкой в помещении первого этажа  
одноэтажного объёма здания

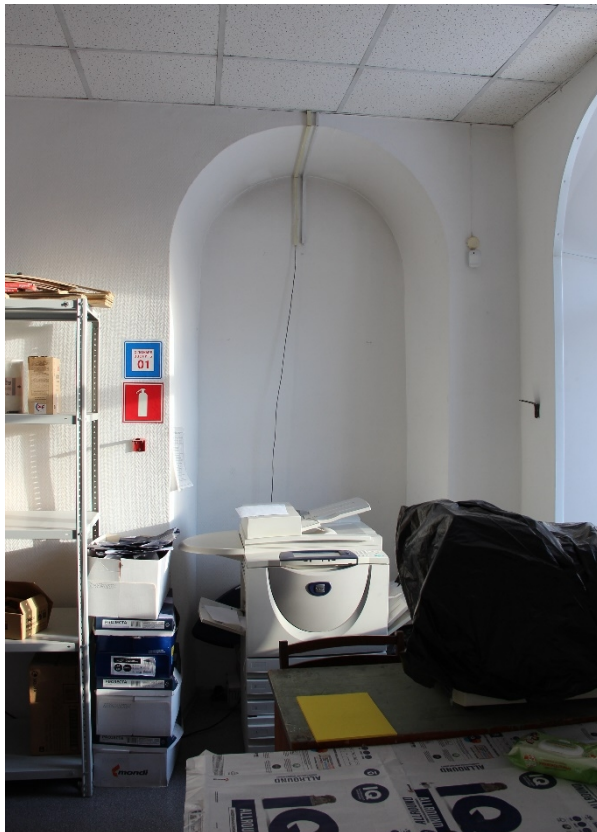
Видовая точка № 29.  
Арочный проем (частично заложен) в  
помещении первого этажа

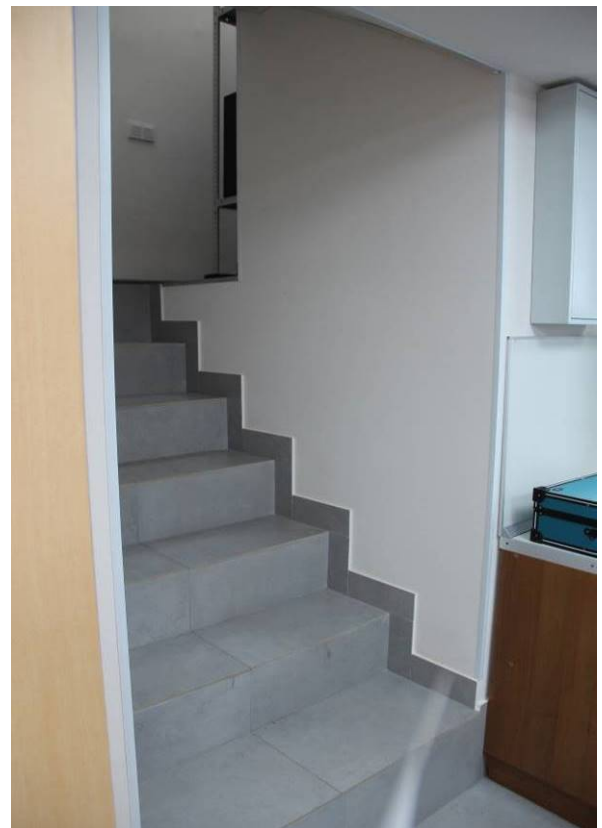
Видовая точка № 32.  
Лестница в подвал

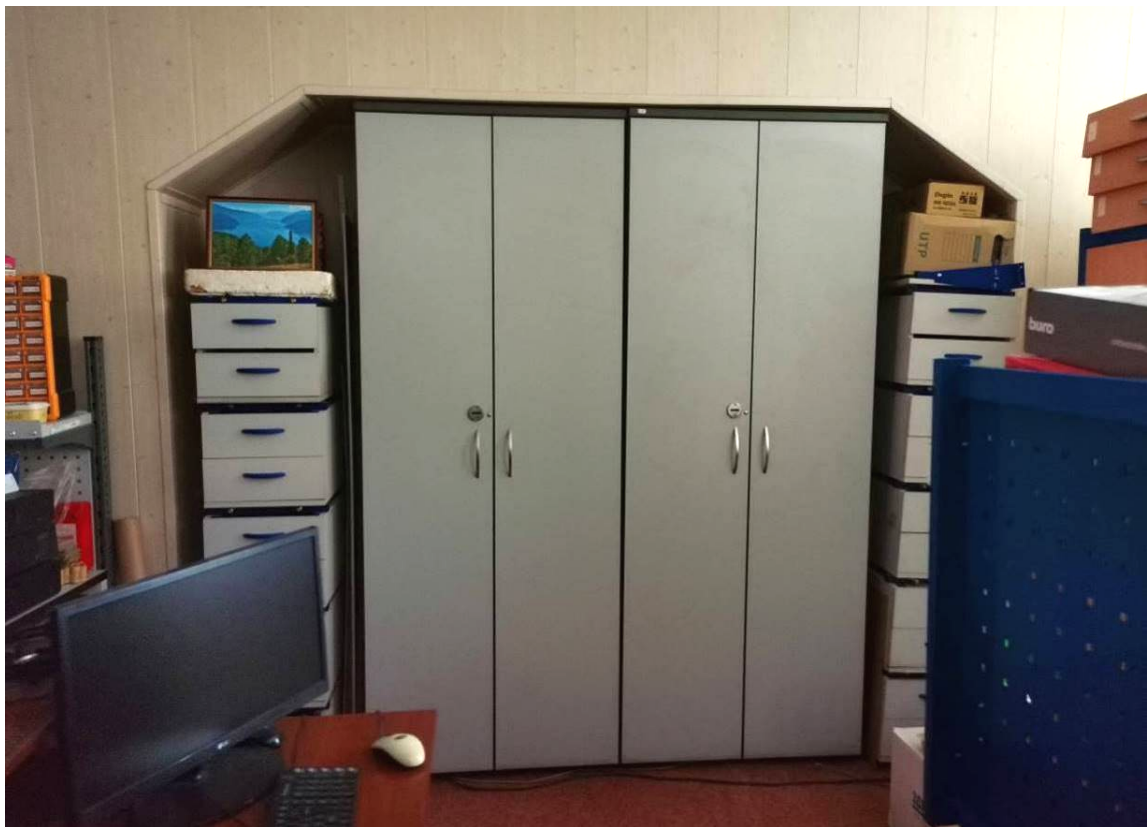
Видовая точка № 33.  
 Арка с лучковой перемычкой в помещении 2-го этажа в западной части здания  
 (обшита с изменением конфигурации)

7. Пространственно-планировочная структура интерьеров здания в габаритах капитальных конструкций стен и перекрытий на дату строительства здания 1888 – 1902 гг., включая местоположение, габаритные размеры и форму (арочные, лучковые, прямоугольные) исторических дверных проёмов всех помещений здания. Крупные лучковые арки, расположенные в западном помещении 2-го этажа двухэтажного объёма здания.

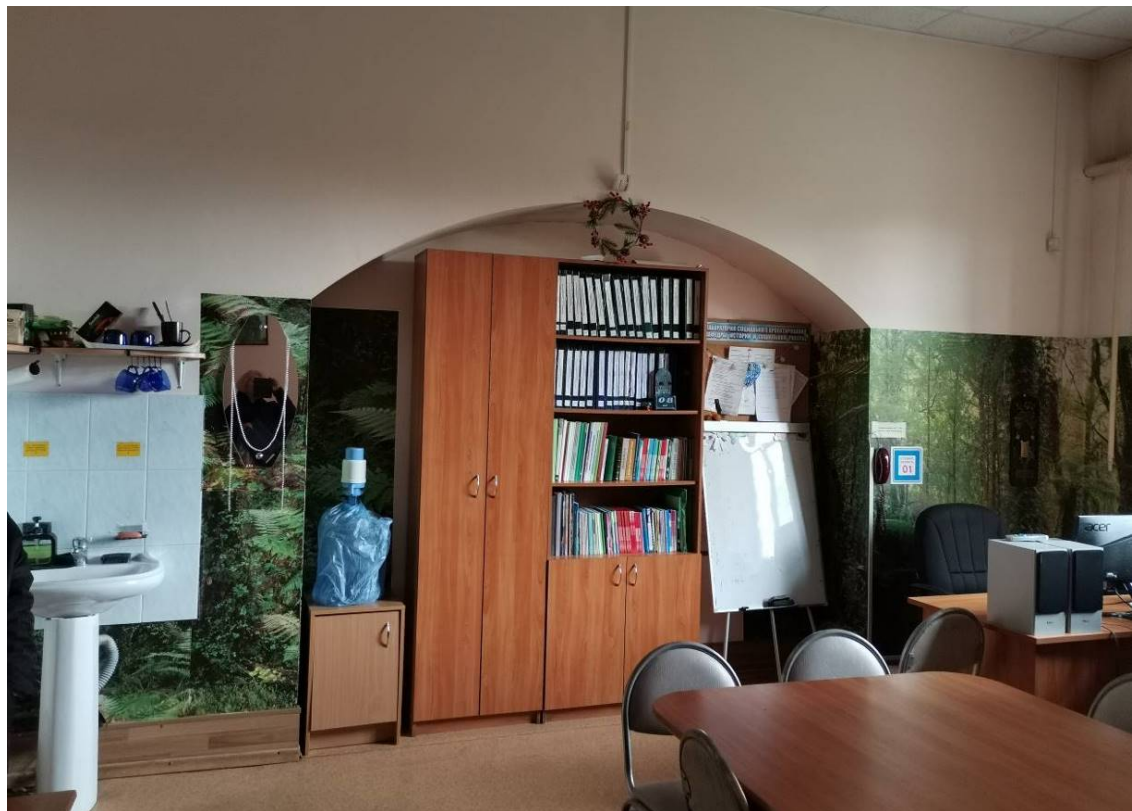
Видовая точка № 34.  
 Арка с лучковой перемычкой в помещении 2-го этажа в западной части здания  
 (частично заложена)
