# КОМИТЕТ ПО ОХРАНЕ ОБЪЕКТОВ КУЛЬТУРНОГО НАСЛЕДИЯ ТОМСКОЙ ОБЛАСТИ

## ПРИКАЗ

Об утверждении предмета охраны объекта культурного наследия  
регионального значения «2-х этажный кирпичный жилой дом с мезонином,  
первая половина XIX века», по адресу: г. Томск, ул. Гагарина, 2

Предмет охраны объекта культурного наследия регионального значения  
«2-х этажный кирпичный жилой дом с мезонином, первая половина XIX века»,  
по адресу: Томская область, г. Томск, ул. Гагарина, 2

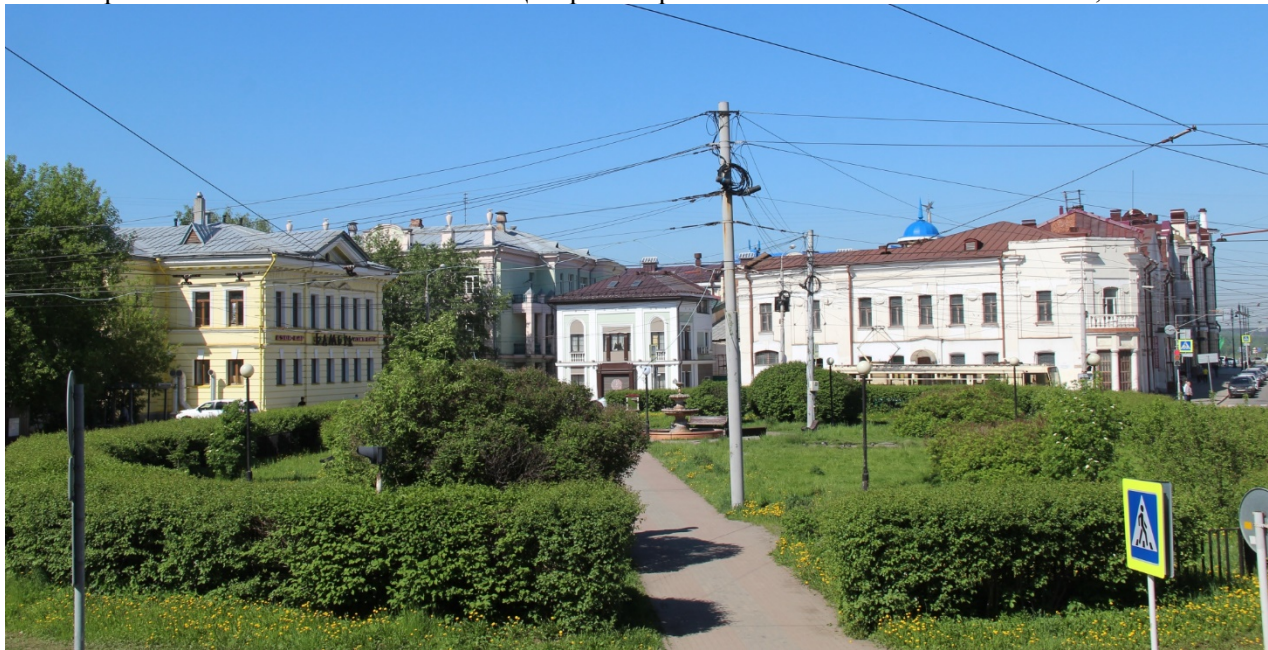
Видовая точка №1. Общий вид здания в застройке площади Батенькова

1.1 Местоположение здания в угловой северо-западной части квартала, главным северным фасадом по красной линии площади Батенькова, западным – по красной линии ул. Гагарина, формирует планировочный угол квартала, строчку застройки улицы и площади Батенькова. Находится в зоне расположения объектов культурного наследия регионального значения (пер. Батенькова, 5, ул. Гагарина, 3, 5, ул. Крылова, 4).

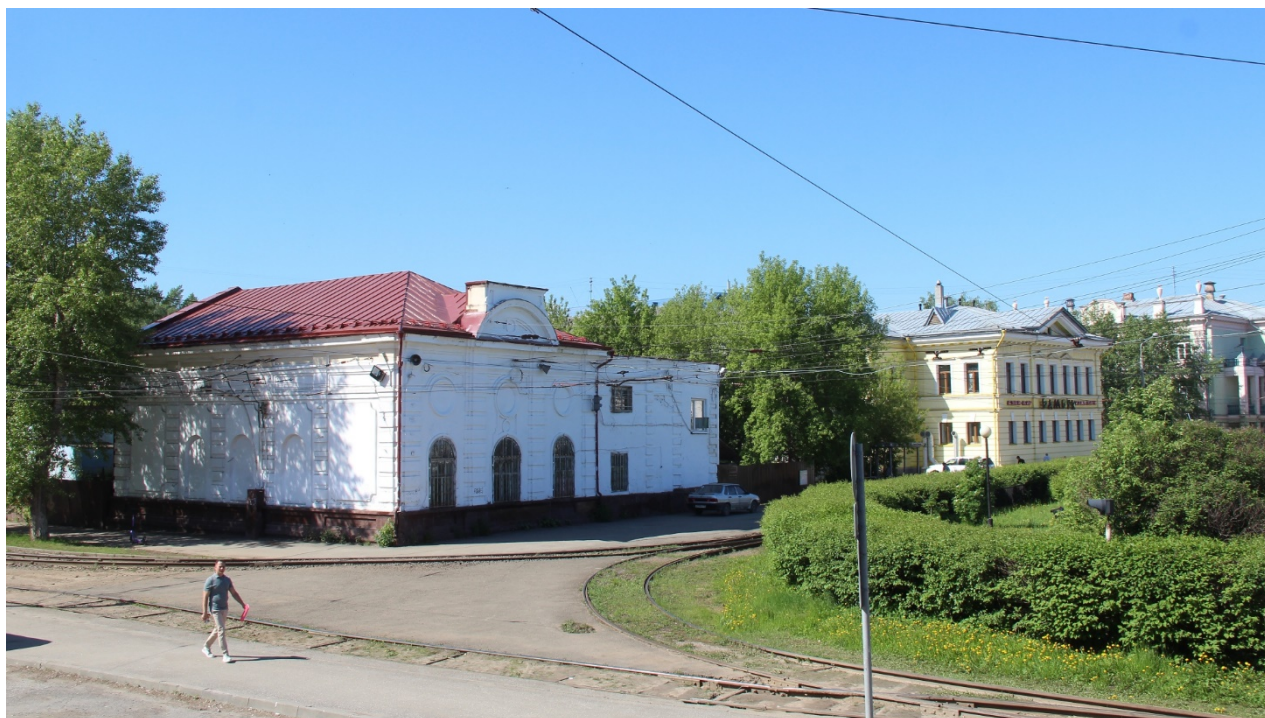
Видовая точка №2. Общий вид исторической усадьбы (Советская ул., 2а, Гагарина ул., 2)

1.2 Ценный элемент исторической усадьбы (главный жилой дом), сформировавшейся в первой половине XIX – нач. XX вв. (Гагарина ул., 2; 2/1; Советская ул., 2а);

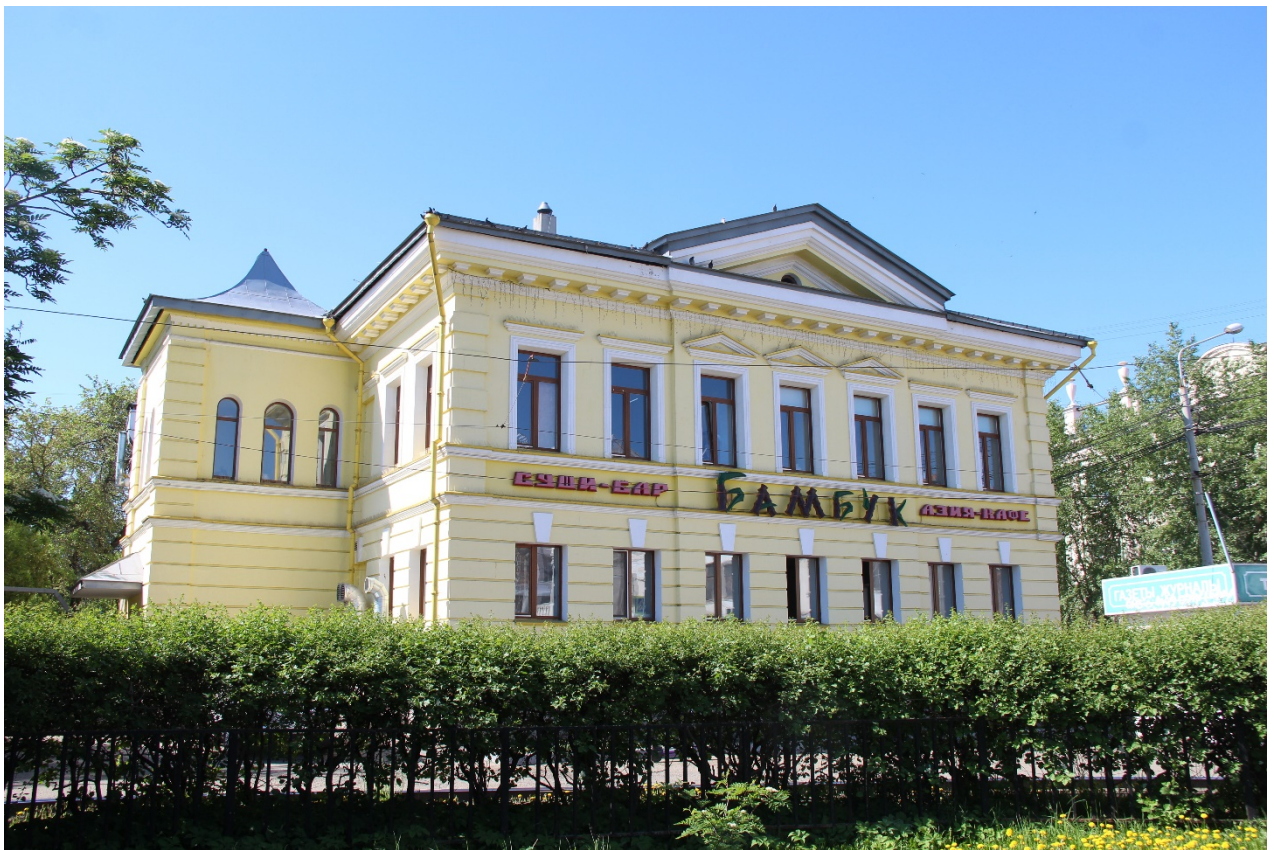
Видовая точка № 3.  
Главный северный фасад здания, вид с пл. Батенькова

4.1 Симметричную композицию уличных северного и западного фасадов основного объёма здания с композиционным акцентом центральной части северного фасада слабо выступающим ризалитом с треугольным фронтоном в уровне крыши. Композиция южного фасада с выступающим дворовым объёмом, акцентированного по основному зданию мезонином с балконом на деревянных фигурных колоннах с ограждением из балясин. Асимметричная композиция бокового восточного фасада с выступающим объёмом лестничного блока.

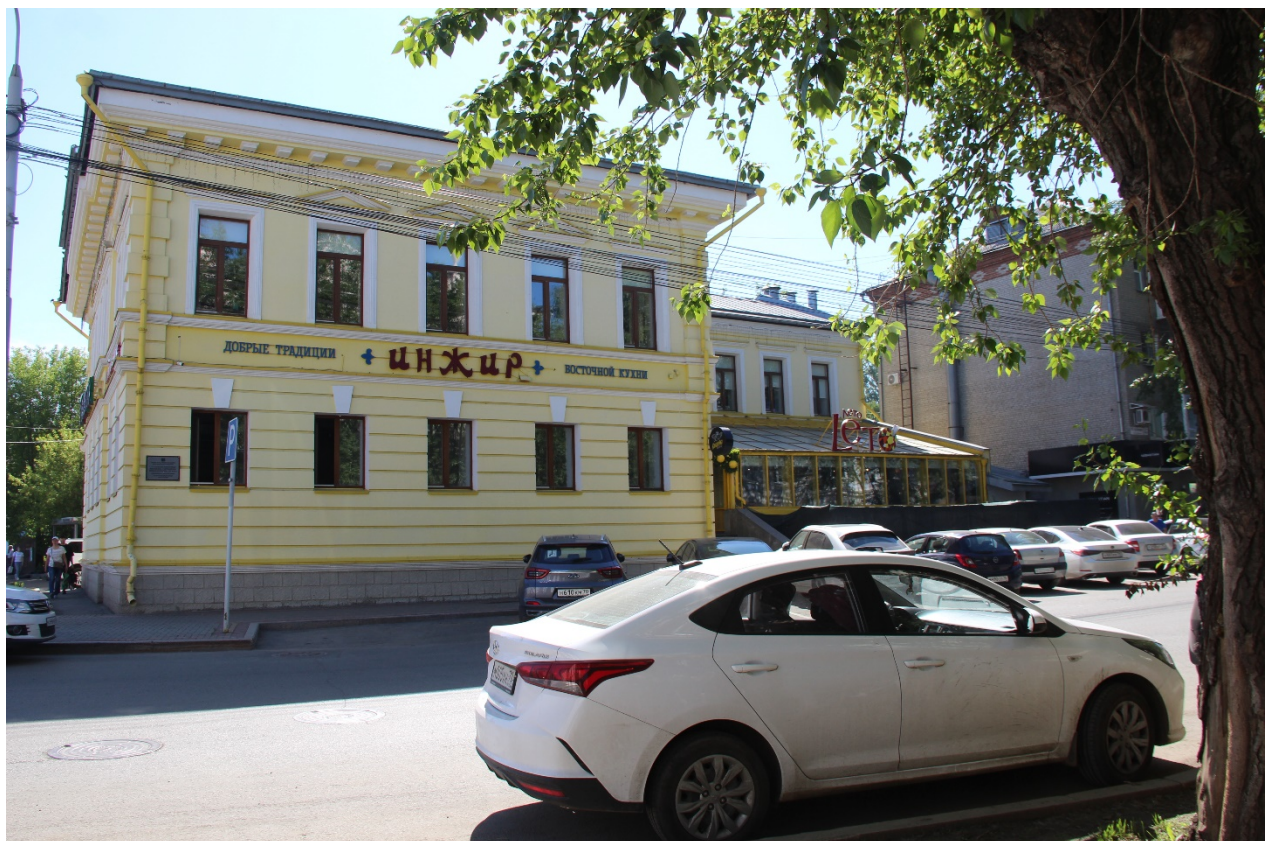
Видовая точка № 4.  
Западный фасад здания, вид с ул. Гагарина

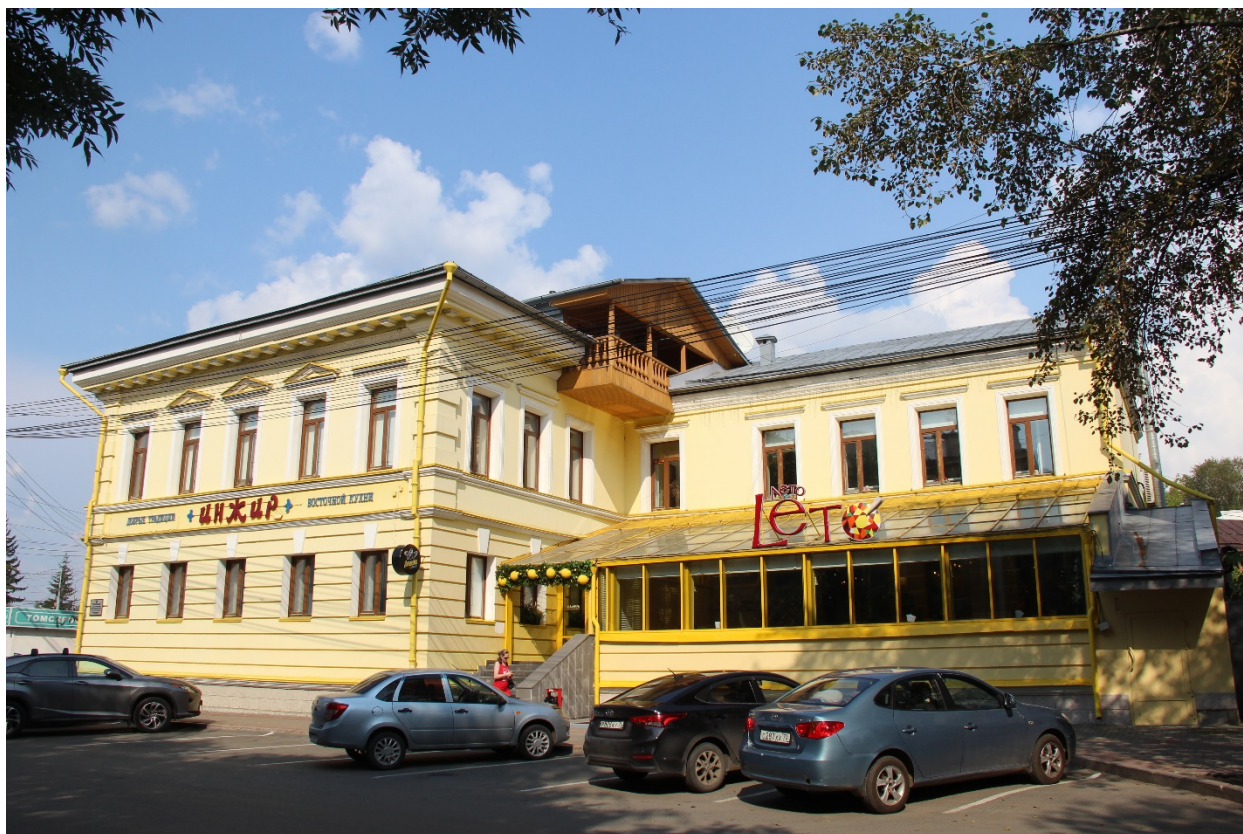
Видовая точка № 5.  
Общий вид здания с юго-западной стороны (с ул. Гагарина)

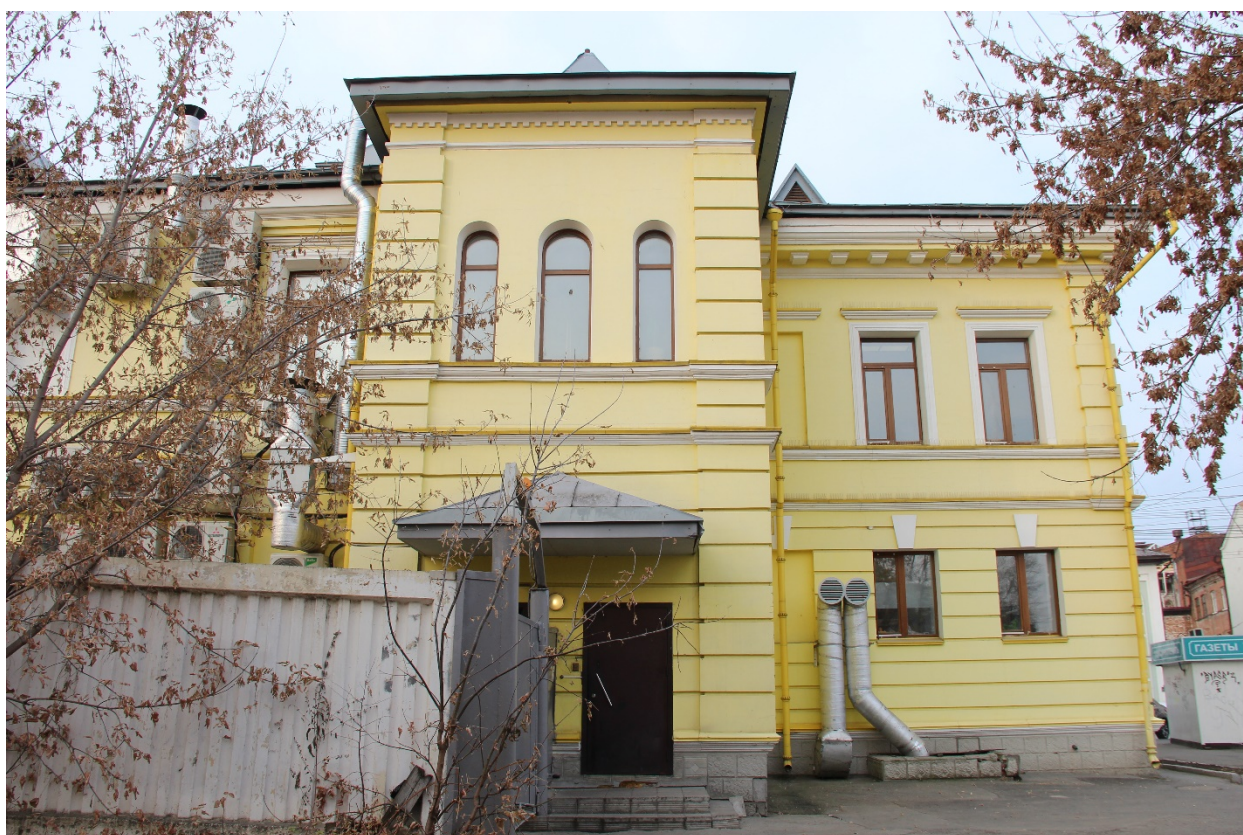
Видовая точка № 6.  
Фрагмент восточного фасада здания

4.3 Местоположение основных входов в здание: два дверных проёма на восточном фасаде пристройки лестничного блока.

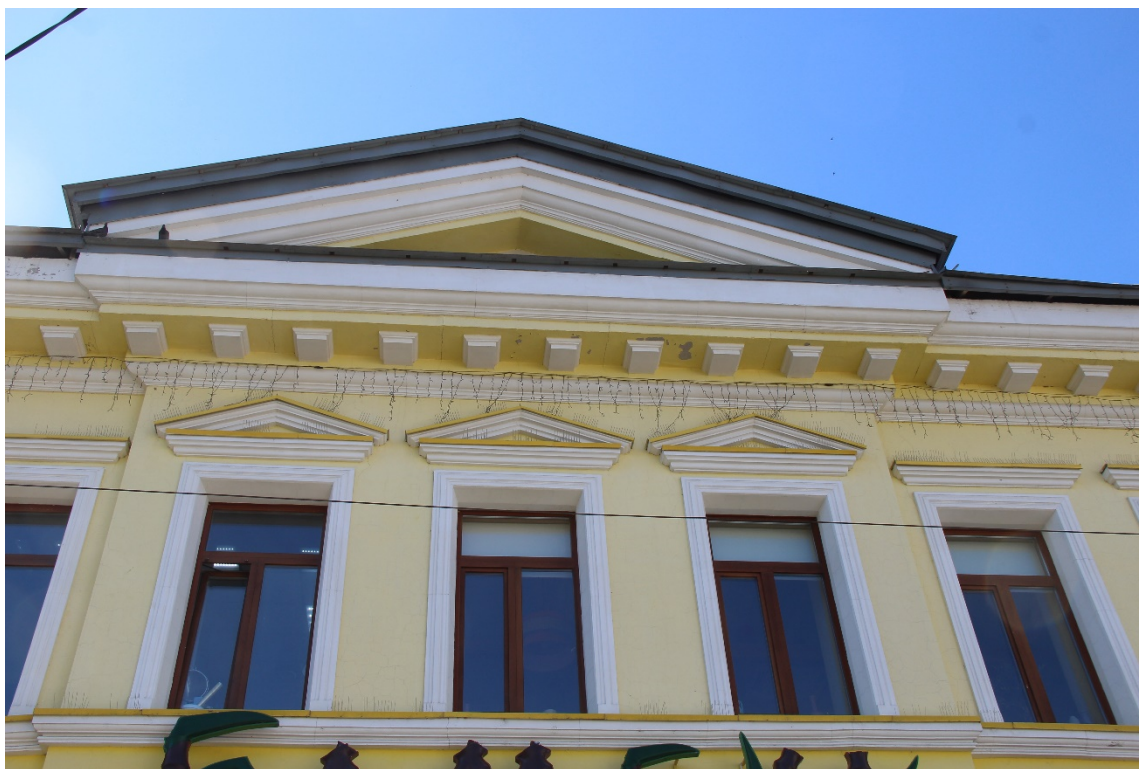
Видовая точка № 7.

Фрагмент северного фасада здания. Треугольный фронтон, профильный венчающий карниз с декором, сандрики и профильное обрамления оконных проемов 2-го этажа

4.4 Воссозданные элементы фасадного декора: венчающий карниз большого выноса профильный с «сухариками», руст первого этажа с клинчатым замковым камнем на перемычках проёмов, профильные междуэтажные пояса, обрамление оконных проёмов 2-го этажа с прямоугольными и треугольными сандриками, рустованные угловые лопатки. Исторический вид треугольного фронтона и обрамлений проёмов. Исторический вид мезонина.

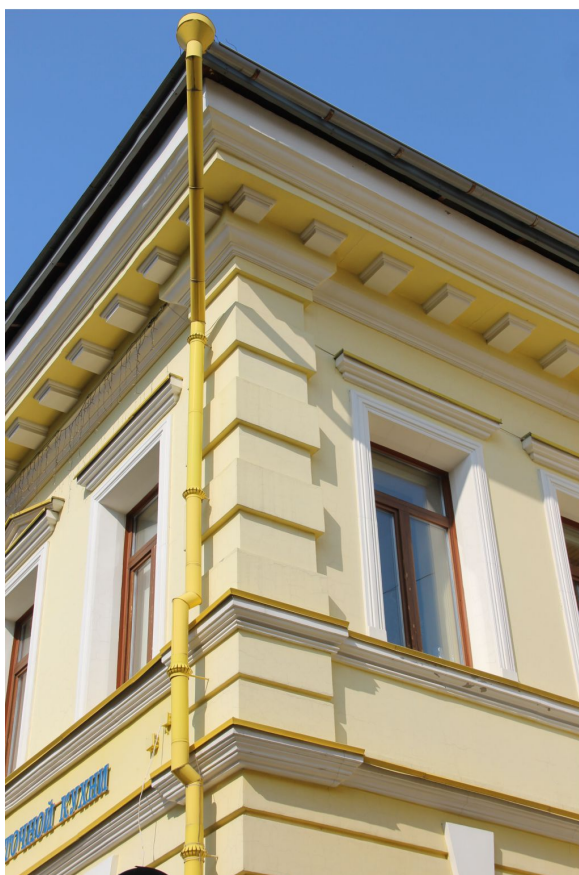
Видовая точка № 8.

Фрагмент фасада с элементами декора: карниз, междуэтажные пояса, рустованная угловая лопатка

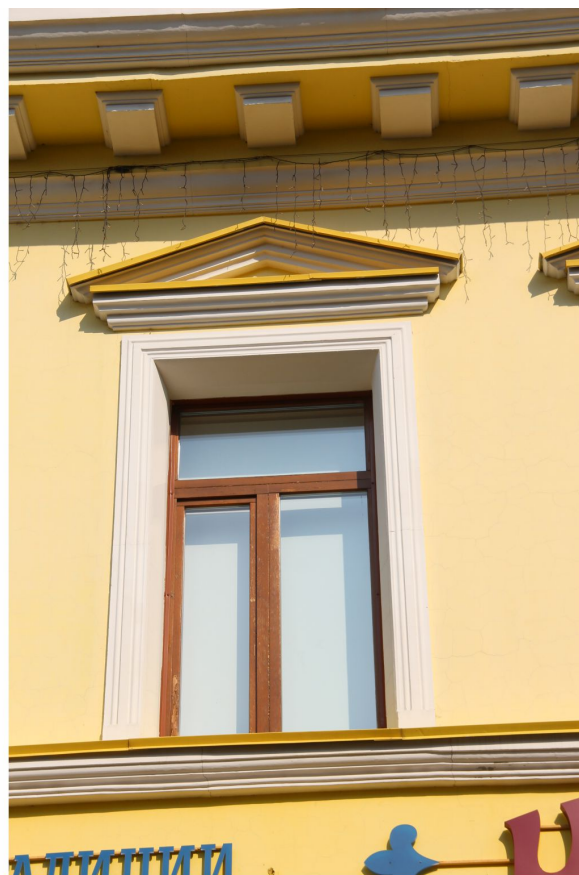
Видовая точка № 9.

Декор окна 2-го этажа

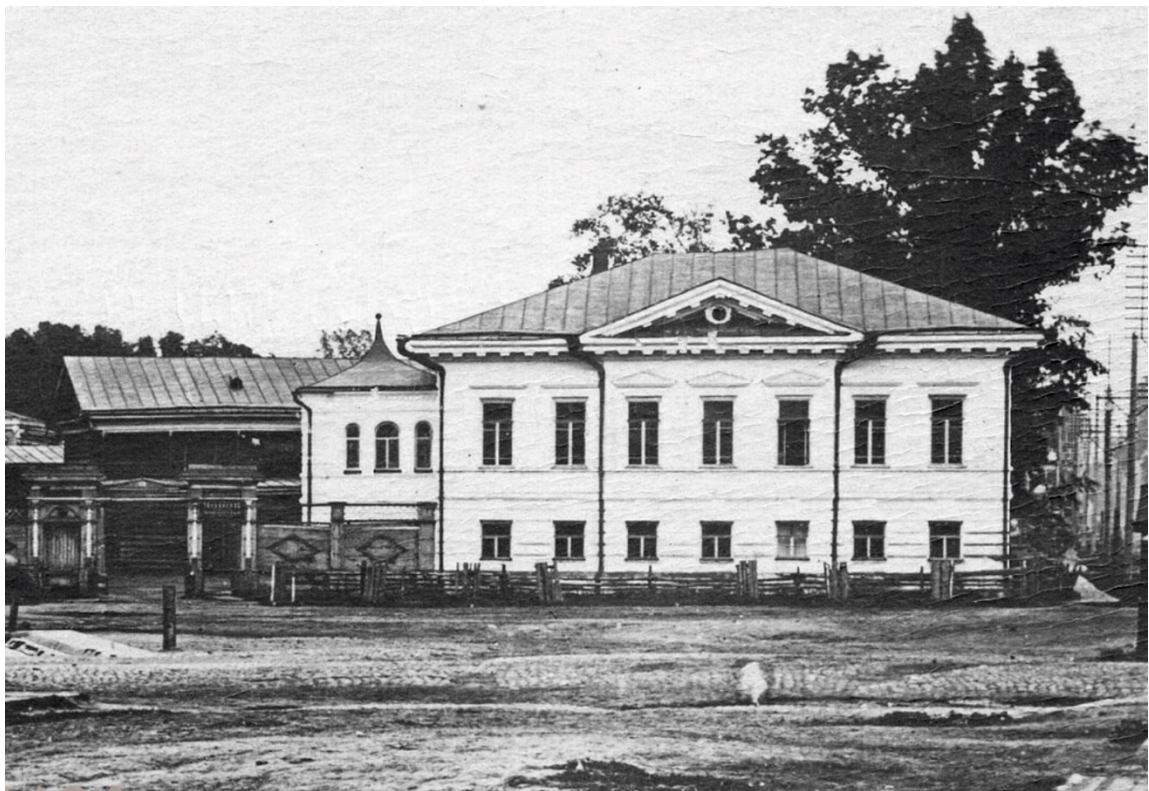
Видовая точка № 10.  
Общий вид здания с северной стороны (кон. XIX в.), ТОКМ

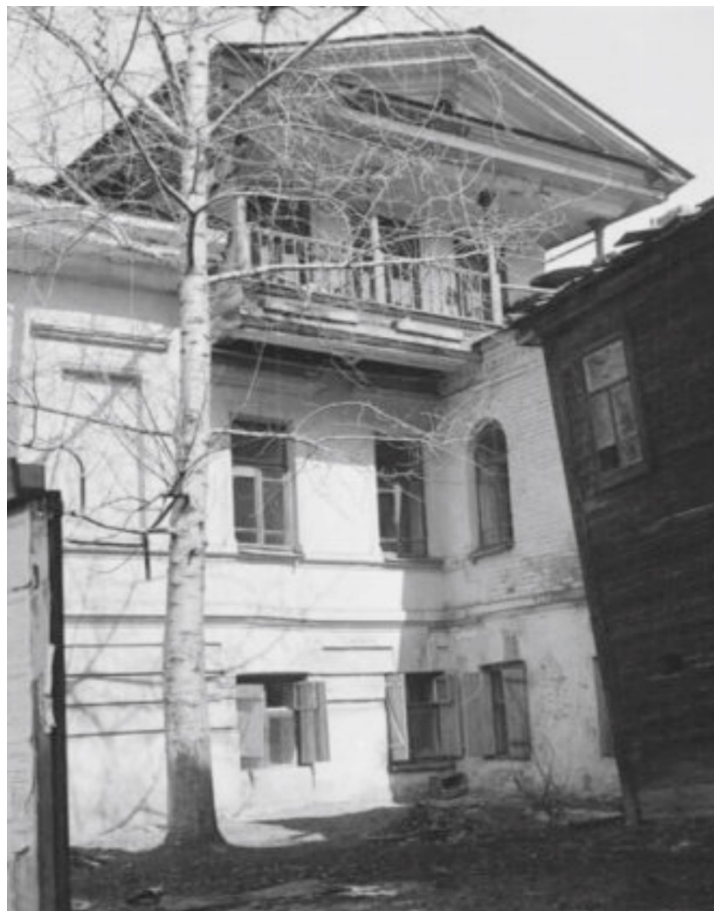
Видовая точка № 11. Фрагмент южного фасада с мезонином  
(П.Н. Коханенко, 1968-1974 гг.)
