Об утверждении предмета охраны объекта культурного наследия регионального значения «Исправительное арестантское отделение № I», сер. XIX в.  
(Томская область)

## **Предмет охраны объекта культурного наследия регионального значения (Томская область)**

### Фотографические изображения предмета охраны объекта культурного наследия регионального значения (Томская область)

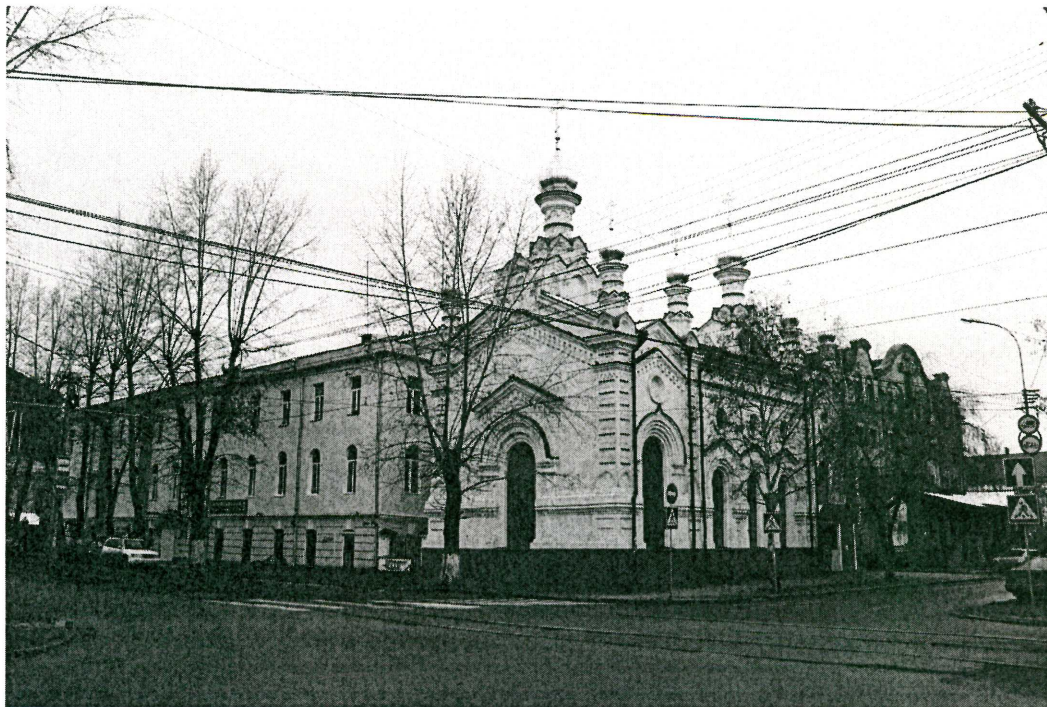
Видовая точка № 1.

Общий вид комплекса Исправительного арестантского отделения № 1.

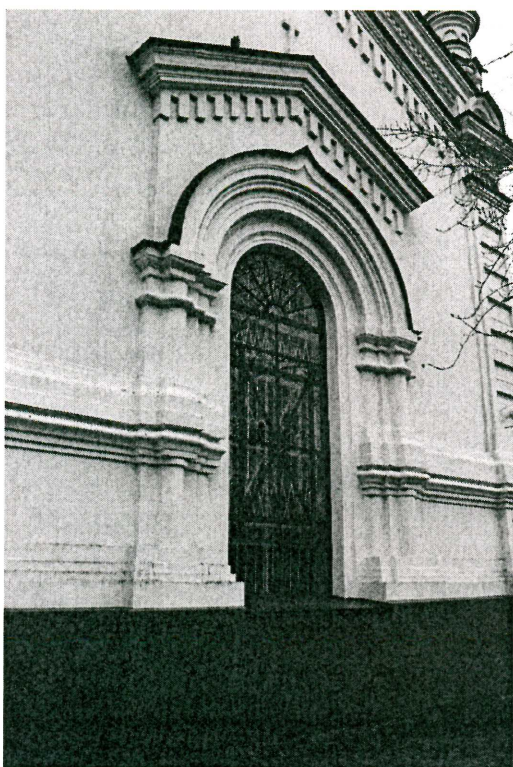
Видовая точка № 2.

Обрамление окна восточного фасада церкви.

4.2 Местоположение, размеры и форма оконных проёмов: два типа арочных (полуциркульных) окон, из которых более крупные окна расположены на торцевых фасадах и по осям ризалитов. Окна второго яруса (по осям основных окон) – небольшие круглые.

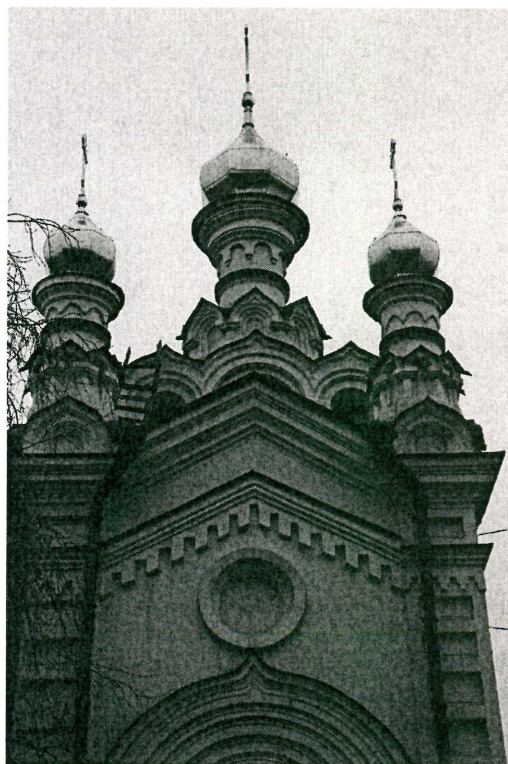
Видовая точка № 3.

Фрагмент северного фасада церкви.

4.1 Симметричную композицию всех фасадов, решённых по северному и южному фасадам в 5 осей окон с выделением крайних осей ризалитами, оформленными в уровне кровли треугольными щипцами. Торцевые фасады с массивным щипцовым завершением, решённые по западному фасаду в 3 оси проёмов и по восточному – в одну ось оконного проёма.

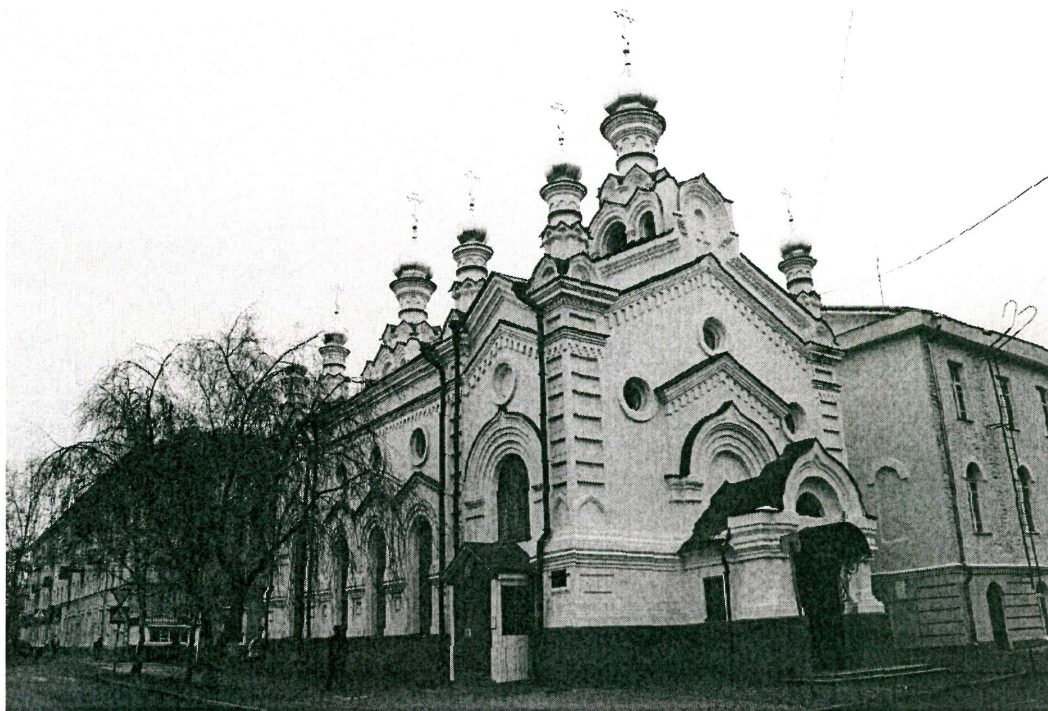
Видовая точка № 4.  
Общий вид тюремной церкви с ул. Герцена.

1.4. Сохранившиеся первоначальные габариты одноэтажной каменной церкви и её силуэт, усложнённый десятью луковичными главками.

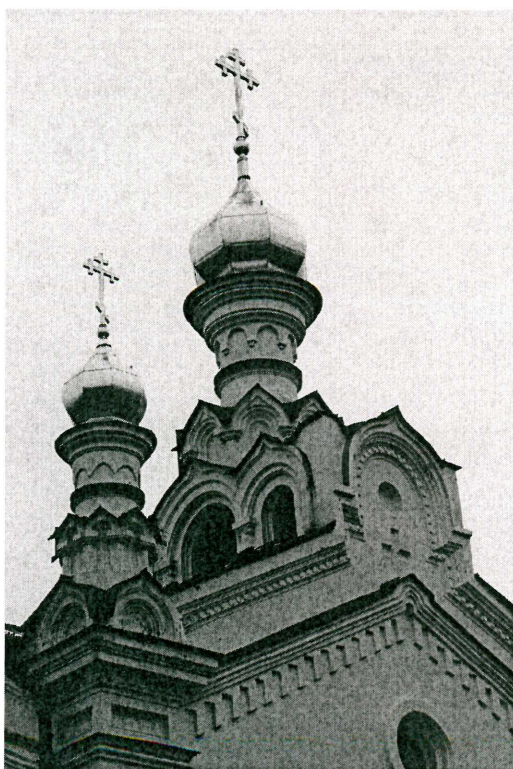
Видовая точка № 5.  
Фрагмент западного фасада церкви.  
Восстановленная звонница.

**8. Первоначальное местоположение лестницы** подъёма на звонницу.

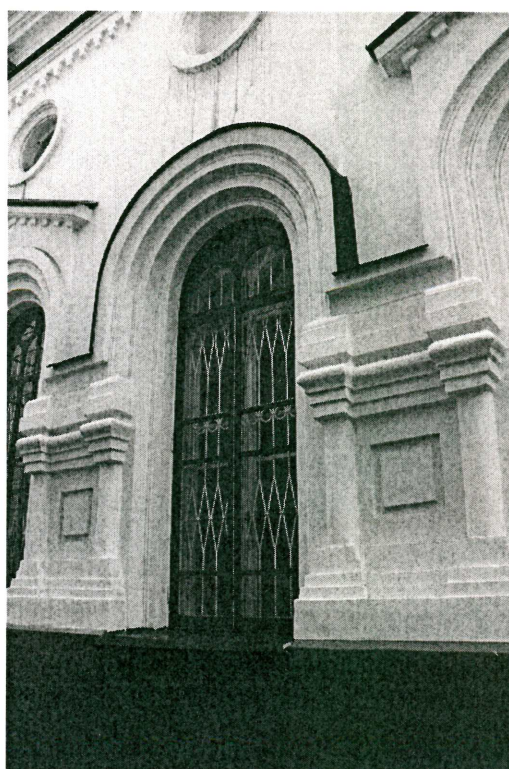
Видовая точка № 6.  
Декоративное оформление оконных проемов  
южного фасада церкви.

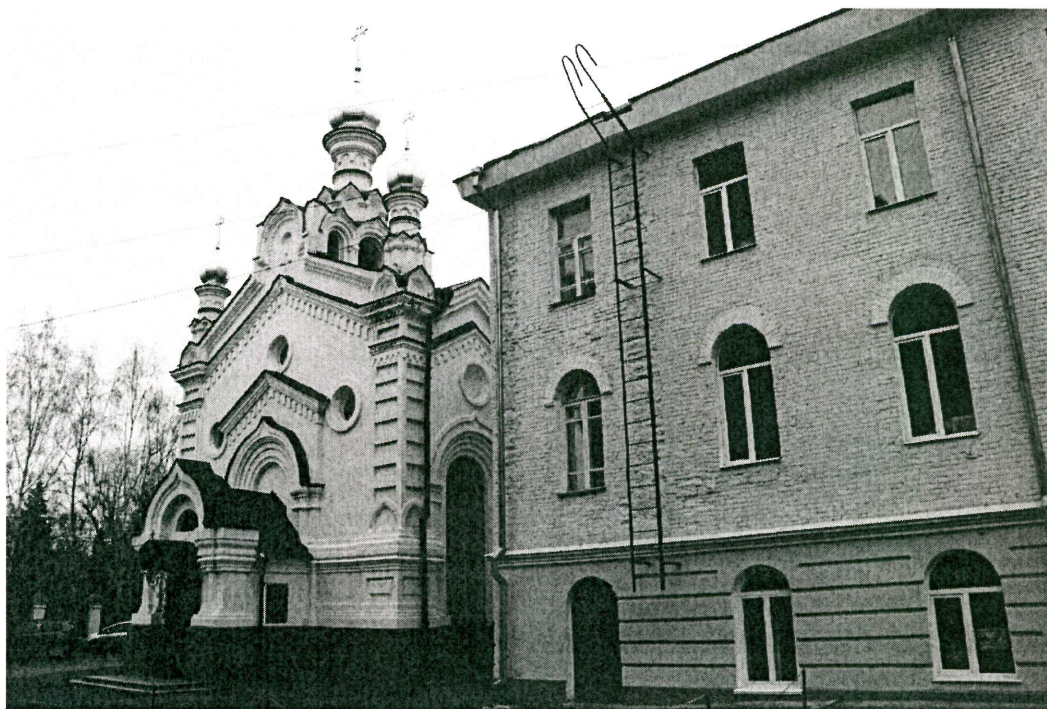
Видовая точка № 7.  
Западный фасад тюремной церкви. Вид со двора.

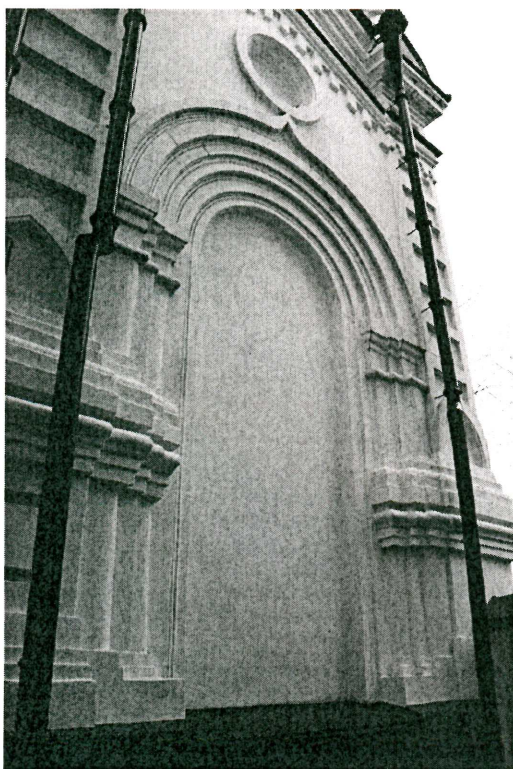
Видовая точка № 8.  
Обрамление ниши южного фасада.

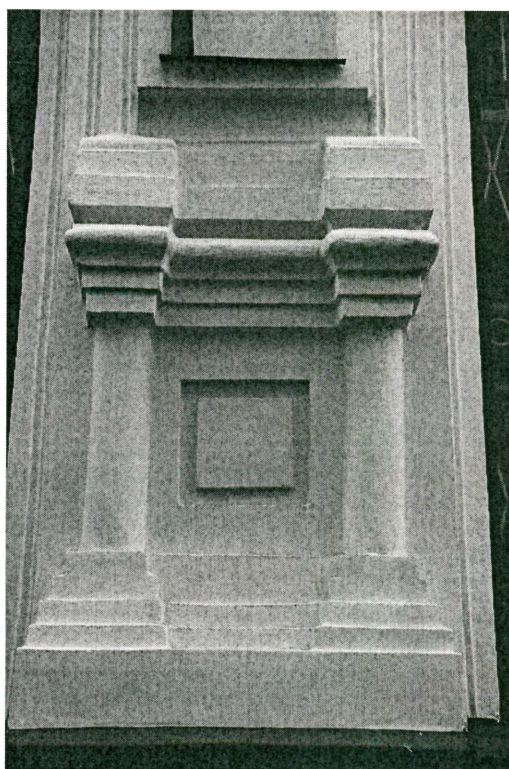
Видовая точка № 9.  
Деталь оформления простенка  
между оконными проемами.

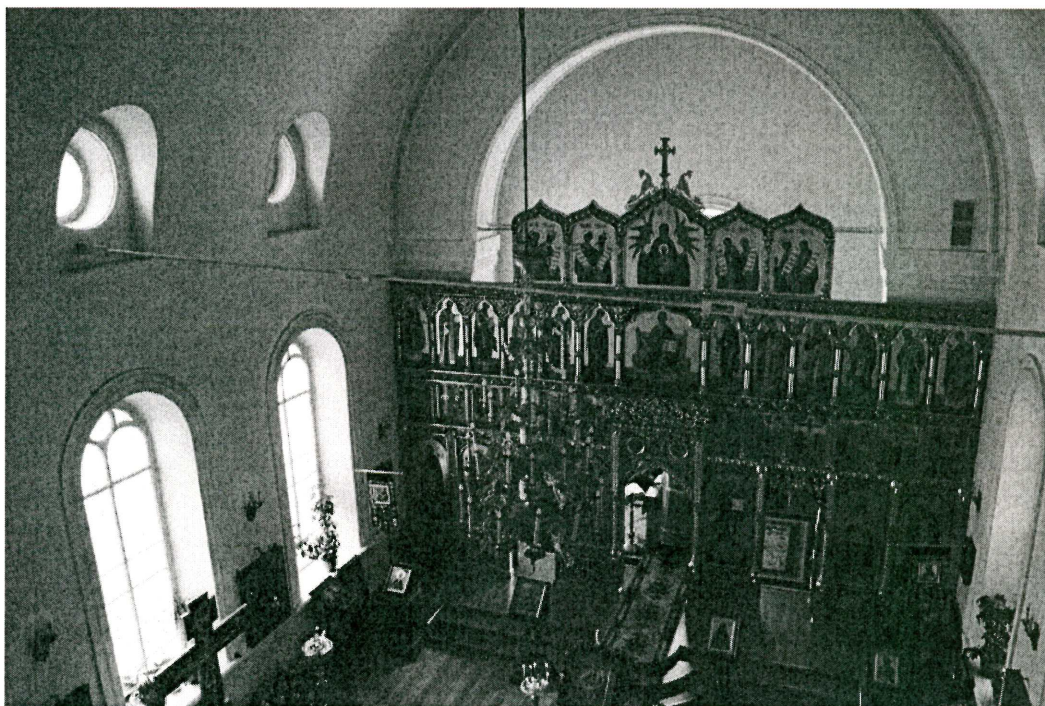
Видовая точка № 10.  
Интерьер церкви (после реставрации).  
Автор снимка: С. Аванесов, дата съёмки: 25.04.2015 г.

**11. Архитектурно-художественное оформление интерьеров** церкви, восстановленное в процессе научной реставрации, включая: профилированное обрамление оконных и дверных проёмов, распалубок, крупных полуциркульных арок.

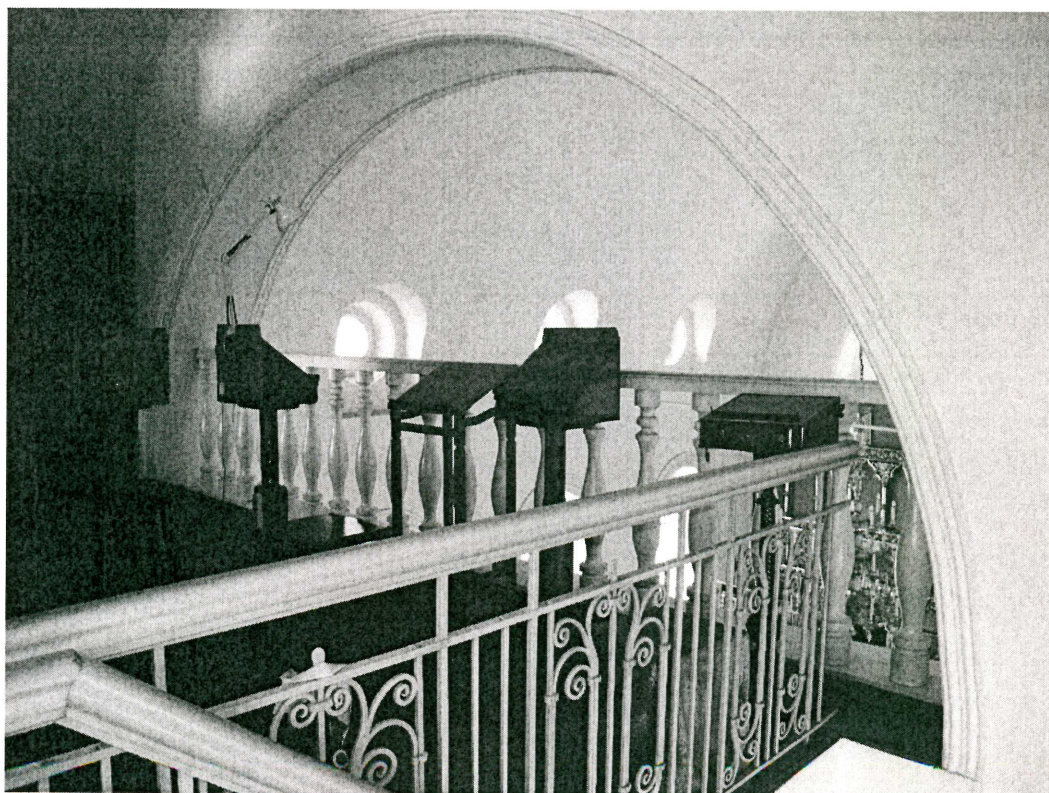
Видовая точка № 11.  
Интерьер церкви (после реставрации). Хоры.  
Автор снимка: С. Аванесов, дата съёмки: 25.04.2015 г.

**9. Сохранившаяся пространственно-планировочная структура интерьеров** церкви в габаритах капитальных несущих конструкций стен и перекрытий на дату строительства 1880 г., включая: первоначальные габариты дверных проёмов всех помещений церкви, а также крупные арочные проёмы (алтарная часть, хоры). Традиционная 3-х частная структура плана (алтарь – собственно храм – притвор) с расположением помещений по оси «запад-восток».
